Holzsteg Rapperswil – Hurden Machbarkeitsstudie

Management Summary

1 Auftrag

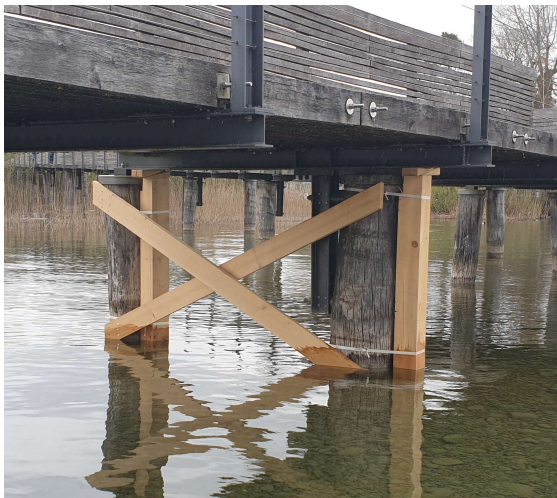
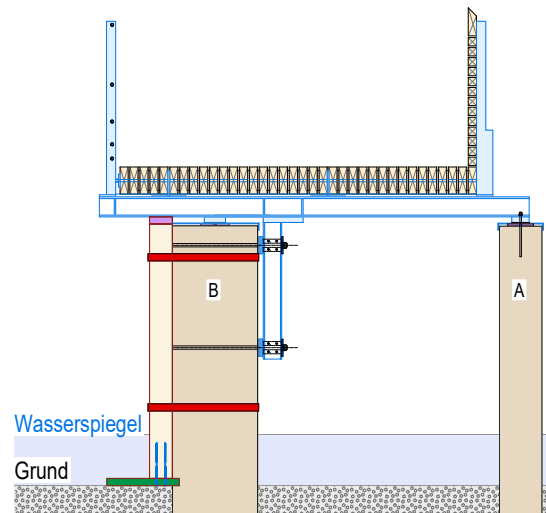
Abbildung 4: Unterstützungsmassnahmen bei nicht mehr tragfähigen Pfählen

Bereits zwischen 2012 und 2017 wurden einzelne Pfähle mittels Bohrwiderstandsmessungen untersucht. Seit 2018 wird die Entwicklung der Fäulnis jedes einzelnen Pfahles jährlich untersucht. Anhand der Resultate dieser Bohrwiderstandsmessungen wird die Tragfähigkeit der beschädigten Pfähle berechnet. Aufgrund dieser Messungen wurden anschliessend provisorische Verstärkungsmassnahmen vollzogen, um nicht mehr ausreichend tragfähige Pfähle zu stützen.

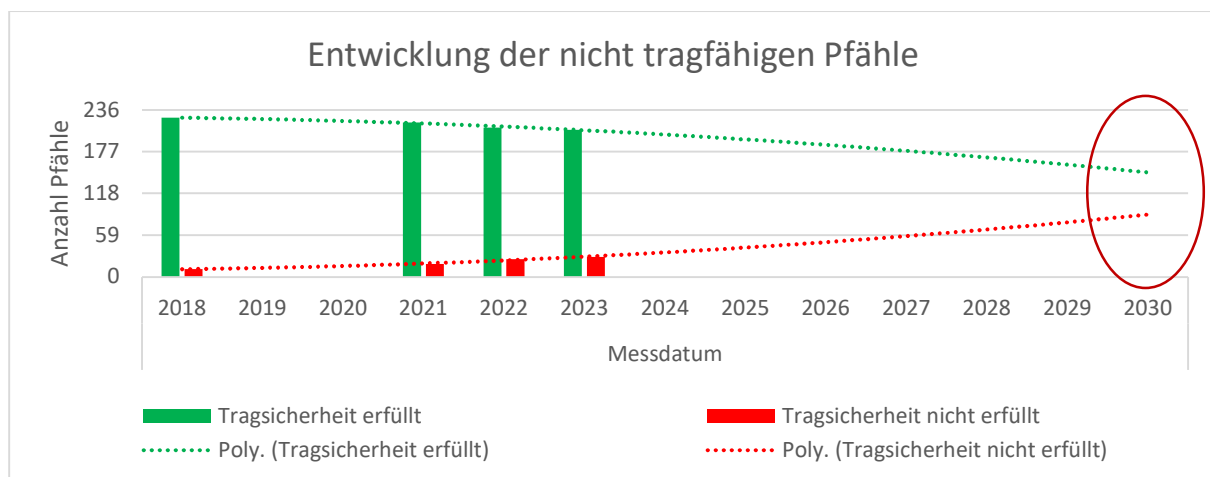
Abbildung 5: Entwicklung der nicht tragfähigen Pfähle

Aufgrund der Bohrwiderstandsmessungen vom Sommer 2023 und vorangegangener Messungen wurden bisher rund 14 % der Pfähle (ohne Göttersitz) als nicht mehr ausreichend tragfähig identifiziert, welche anschliessend jedoch durch entsprechende Sanierungsmassnahmen wieder ertüchtigt wurden. Eine Übersicht aller nicht tragfähigen Pfähle ist im Anhang 11.2 ersichtlich.

Anhand der Abbildung 5 ist erkennbar, dass bis zum Ende des Jahrzehnts 40 – 60 weitere Pfähle saniert werden müssten, was ungefähr 6 – 8 Pfählen pro Jahr entspricht.

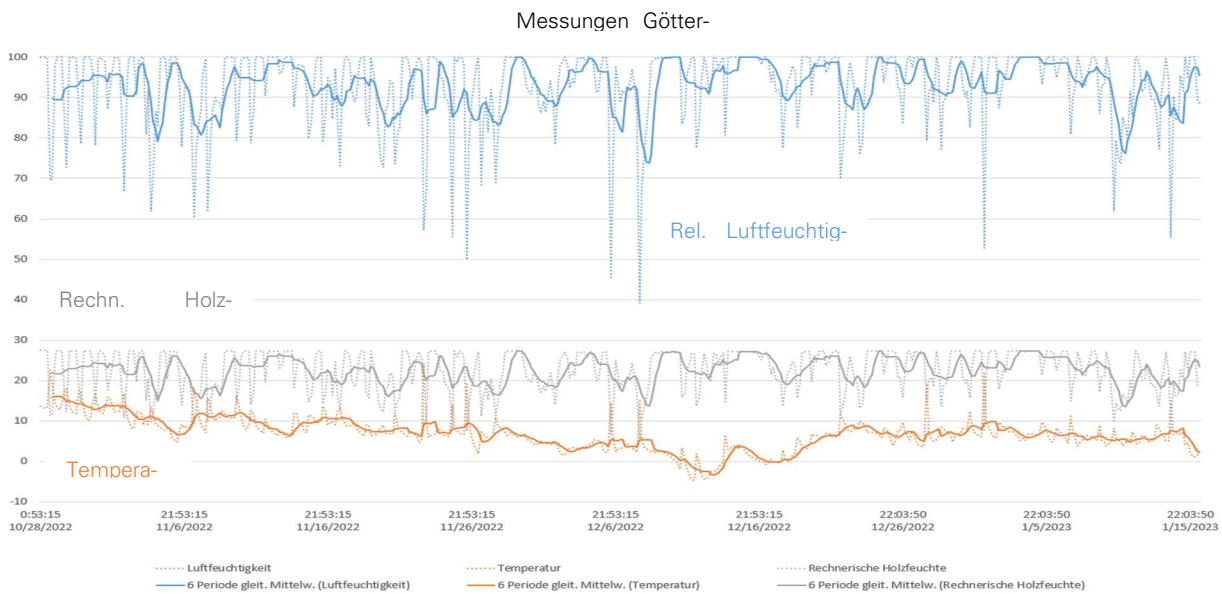
Abbildung 6: Klimadaten Göttersitz

An zwei Standorten (Heilig Hüsli und Göttersitz) wurden zwischen Oktober 2022 und Januar 2023 Temperatur- und Luftfeuchtigkeitsmessungen durchgeführt, um herauszufinden, ob der Pilzbefall in einem Zusammenhang mit dem umgebenden Klima stehen könnte. Durch die Messung während der Herbst- und Winterzeit sollte die kritische Zeitspanne mit den höchsten relativen Luftfeuchtigkeiten und gleichzeitig den tiefsten Temperaturen erfasst werden. Aus den Messungen wurde anschliessend die jeweilige Holzgleichsfeuchte berechnet (graue Linie). Durch anhaltend feuchte Verhältnisse kann die Holzfeuchte langsam ansteigen und ab einer Holzfeuchte von 20 % kann das Holz theoretisch befallen werden. Wirklich wahrscheinlich ist ein Befall jedoch erst ab 25 % Holzfeuchte bei weniger resistenten Hölzern.

Während der Temperaturverlauf in der Abbildung 6 ungefähr den Erwartungen entspricht, zeigt sich der Verlauf der relativen Luftfeuchtigkeit deutlich erhöht. Der Vergleich der errechneten Holzfeuchten mit gemessenen Holzfeuchten stützt diese Resultate ebenfalls. Anhand der Abbildung 6 lässt sich folgern, dass sich die mittlere Holzfeuchte über grosse Teile des Jahres über 20 % bewegt und vorallem auch während des kritischen Zeitraumes von November bis Januar über längere Zeit im Bereich von über 25 % liegen kann. Holzfeuchten von über 25 % begünstigen schlussendlich das Pilzwachstum sehr, weshalb der starke Befall nach der Auswertung der Messresultate nicht unbedingt überrascht.

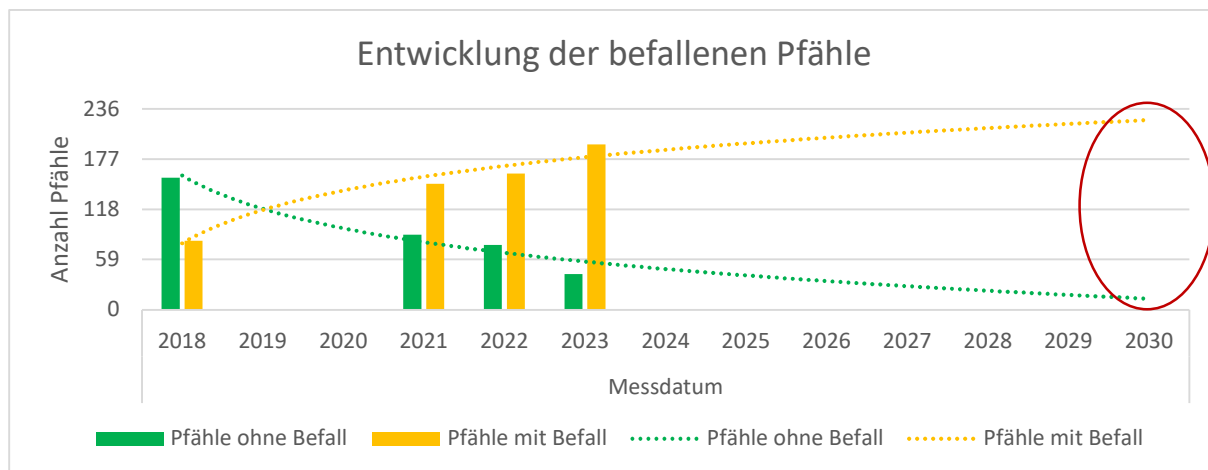
Abbildung 7: Entwicklung der befallenen Pfähle

In der nachfolgenden Abbildung 7 ist erkennbar, dass der gesamte Steg bis zum Ende dieses Jahrzehnts sehr wahrscheinlich befallen sein wird. Zudem werden bis dann auch bereits ausgeführte Sanierungen erneuert werden müssen. Das für die Unterstützungspfähle verwendete Lärchenholz wird unter den gegebenen Klimabedingungen sehr wahrscheinlich nicht länger als 10 bis 15 Jahre tragfähig sein, da es nicht über eine ausreichende Dauerhaftigkeit verfügt. Das bedeutet, auch Teile der bereits ausgeführten Sanierungsmassnahmen müssten Anfang des nächsten Jahrzehnts sehr wahrscheinlich erneuert werden.

Anhand der Abbildung 7 beträgt die Lebensdauer des Steges sinnvollerweise noch 5 – 7 Jahre, vorausgesetzt, dass jährlich fällige Sanierungen ausgeführt werden. Bis zum Ende des Jahrzehnts wird sehr wahrscheinlich der ganze Steg befallen sein. Danach erscheint eine Weiterführung der Sanierung nicht mehr als sinnvoll. Einerseits müssten viele Pfähle neu unterstützt werden und andererseits müssten bei einigen bereits sanierten Pfählen die Massnahmen erneut ausgeführt werden. Das weniger resistente Lärchenholz der Unterstützungspfähle wird dann bei einigen Pfählen ebenfalls seine Endlebensdauer erreicht haben und ersetzt werden müssen. (10 – 15 Jahre Lebensdauer)

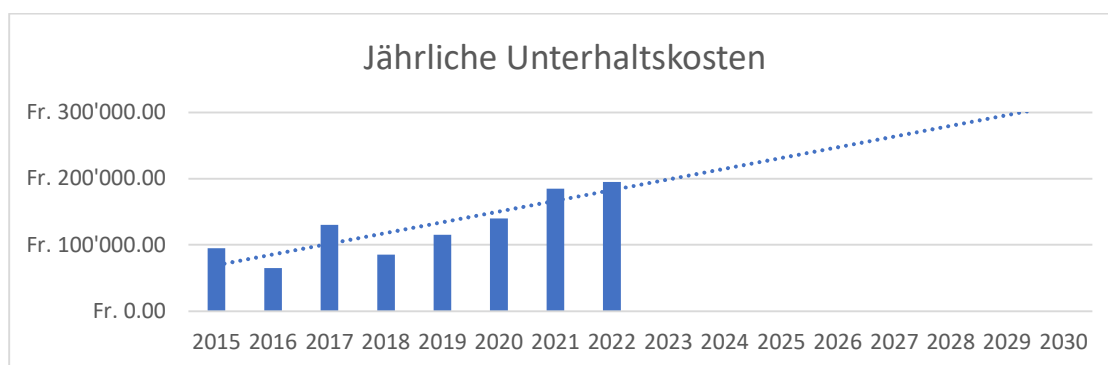
Abbildung 8: Entwicklung der jährlichen Unterhaltskosten

Die Abbildung 8 zeigt, dass die jährlichen Unterhaltskosten in den letzten Jahren stetig zugenommen haben und bis zum Ende des Jahrzehnts wahrscheinlich noch bis auf ungefähr Fr. 300'000 ansteigen werden. Für eine Fussgängerbrücke mit offen bewittertem Tragwerk muss über eine Lebensdauer von 40 Jahren mit jährlichen Unterhaltskosten von 1 bis 2.5 % der Investitionssumme gerechnet werden. [1] Für eine konservative Schätzung wird davon ausgegangen, dass sich die Unterhaltskosten von anfänglich Fr. 0 auf Fr. 195'000 jährlich linear erhöht haben. Das würde bedeuten, dass in die durchschnittlichen Unterhaltskosten Ende 2022 bei Fr. 87'500 pro Jahr lagen. Die anfänglichen Investitionskosten

von rund Fr. 3 Mio. würden bedeuten, dass die durchschnittlichen Unterhaltskosten im Jahr zwischen Fr. 30'000 und Fr. 75'000 liegen sollten. Bereits nach nur etwas mehr als der Hälfte der zu erwartenden Lebensdauer sind also die durchschnittlichen Unterhaltskosten signifikant höher als sie eigentlich am Ende der Lebensdauer maximal sein sollten. In Anbetracht dessen macht es also Sinn, den Steg in absehbarer Zeit zu ersetzen.
