Schwimmbad Lido Rapperswil

Zustandsanalyse Sanierungskonzept

Stand 01. Dezember 2020

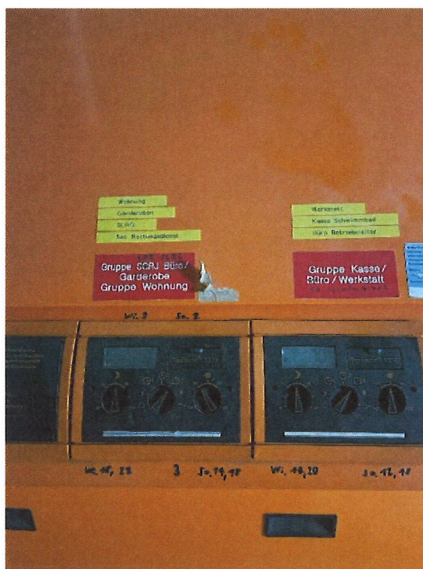
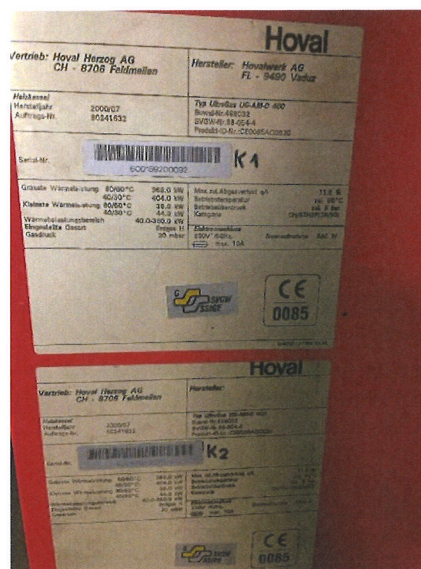
Heizkessel (2 Stk)

Fabrikat: Hoval
 Typ: UltraGas UG-AM-C 400
 Leistung: ca. 370 kW (total ca. 720 kW)
 Baujahr 2000

Die Heizkessel haben ihr Betriebsalter erreicht. Die Anlage kann für die Badesaison 2022 noch betrieben werden

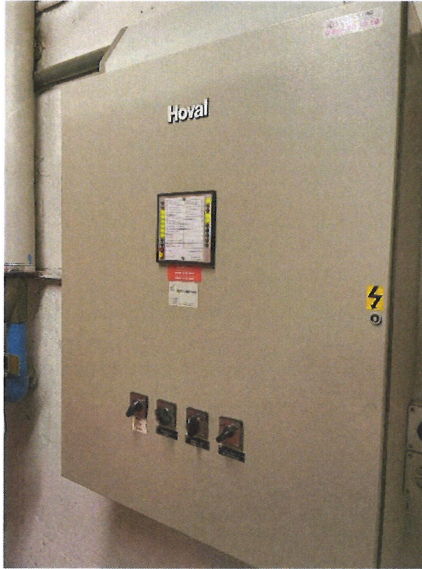
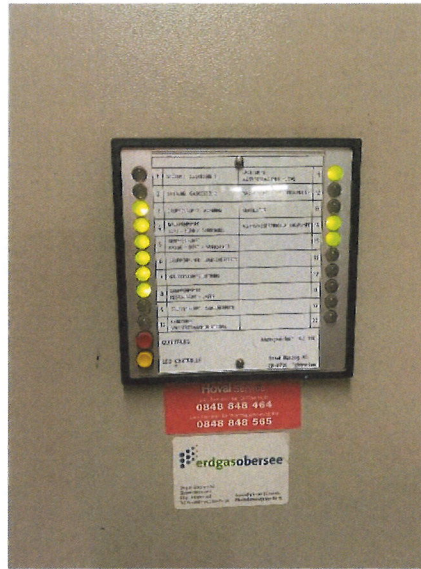
Die bestehende Regulierung ist in einem guten Zustand.

Fabrikat: Hoval
Baujahr 2000

Die Regulierungen haben ihr Betriebsalter erreicht. Die Anlage kann für die Badesaison 2022 noch betrieben werden

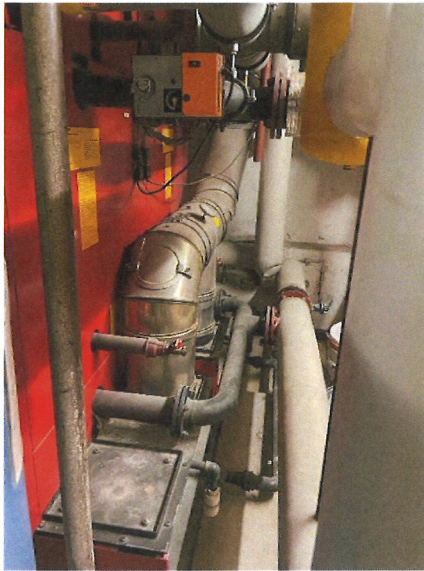
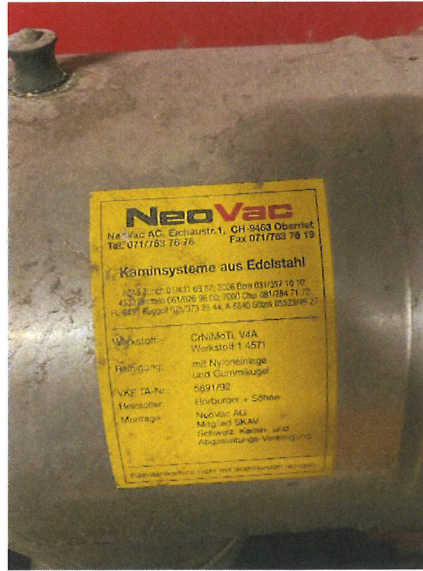
Das bestehende Kaminsystem ist äusserlich in einem guten Zustand

Fabrikat: NeoVac (Hörburger + Söhne)
 Typ: Kaminsystem aus Edelstahl
 Baujahr: 2000

Das Kaminsystem hat ihr Betriebsalter erreicht. Die Anlage kann für die Badesaison 2022 noch betrieben werden.

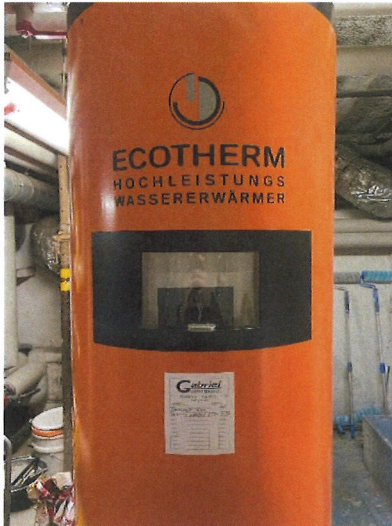
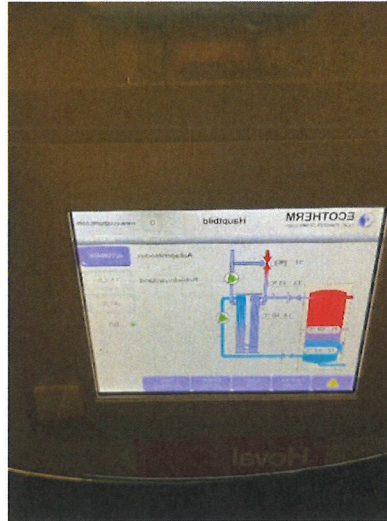
Der bestehende Hochleistungswassererwärmer ist in einem guten Zustand

Fabrikat: Hoval
 Typ: Ecotherm
 Baujahr 2000 (Steuerung Später umgebaut)

Der Hochleistungswassererwärmer hat sein Betriebsalter erreicht. Die Anlage kann für die Badesaison 2022 noch betrieben werden.

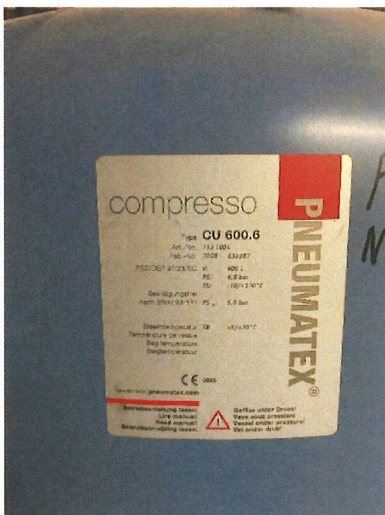
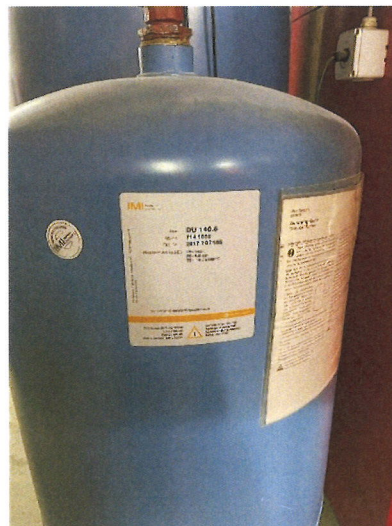
Die Expansionsanlage ist in einem guten Zustand

Fabrikat: IMI
 Typ: Compresso CU 600.6 mit DU 140.6
 Baujahr 2006 / 2017

Die Expansionsanlage kann noch 10 Jahre betrieben werden und muss nicht umgebaut werden.

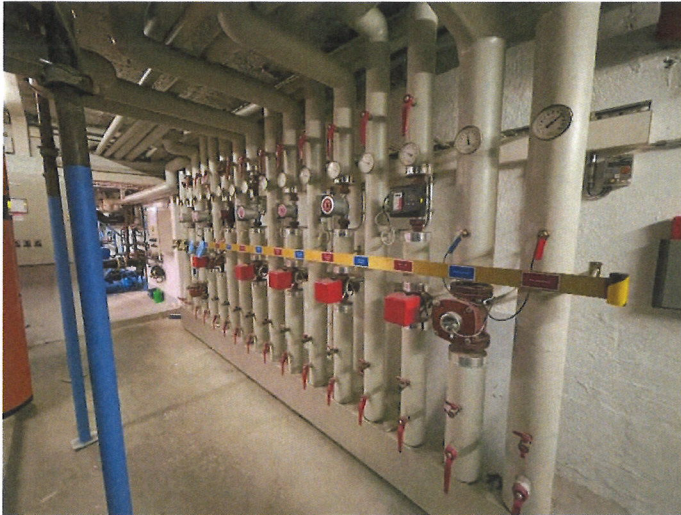
Die Heizgruppen mit Umwälzpumpen, Regelventile, Wärmezähler sind in einem guten und gepflegtem Zustand. Gewisse Umwälzpumpen wurden bereits ausgewechselt.

Im Zuge mit dem Umbau der Regulierung müssen die Ventilantriebe und die alten Pumpen erneuert werden

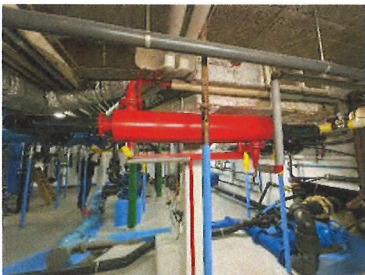
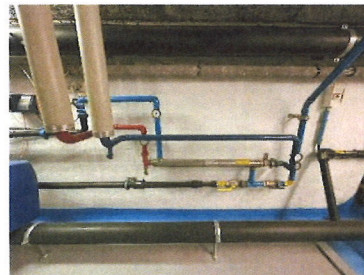
Die Bestehenden Rohrbündelwärmetauscher dürfen nicht mehr mit Gas betrieben werden.

Fabrikat:	Viessmann	Runtal
Typ:	Turbotec 3001 891	G7-100
Leistung:	400'000 kcal/h (ca. 460 kW)	40 kW
Baujahr	1979

Die Wärmetauscher sind in einem guten Zustand. Bei Verwendung von erneuerbaren Energien mit tieferen Temperaturniveaus werden grössere Übertragungsflächen benötigt. Eine weitere Verwendung
