## Technischer Bericht

# ZUSTANDSANALYSE LIDO 8640 RAPPERSWIL

PROJEKTNUMMER: 19602.01

ERSTELLDATUM: 27. NOVEMBER 2020

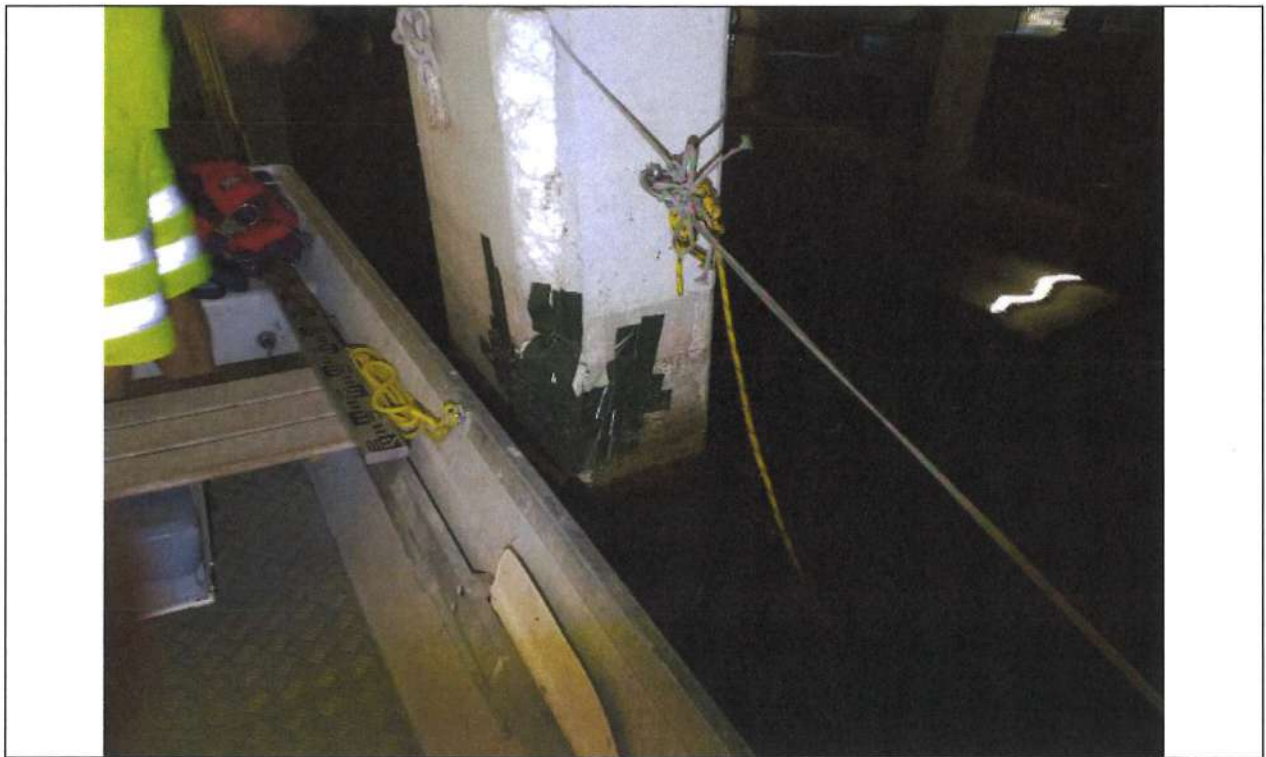
Plan-Position 2, Bild 1

| <b>Bootshalle 1</b> | <ul style="list-style-type: none"> <li>- Einzelne Abplatzungen an Decke und Unterzügen vorhanden, Anhang S. 16, Planposition 1+2</li> <li>- Diverse undichte Leitungsdurchdringungen</li> <li>- Starke Verschmutzungen an Unterzügen durch Fledermauskot, Anhang S. 16, Planposition 3, 4, 5 und 6</li> <li>- Horizontale Risse in Aussenwände in Längsrichtung der Halle, Anhang S. 36, Planposition 4 + 6</li> <li>- Starke Rissbildung in der südöstlichen Ecke, Anhang S. 36 Planposition 3</li> <li>- Feuchtstellen und stehendes Wasser im Schacht, Anhang S. 36, Planposition 5</li> <li>- Wenige kleine Risse in den Stützen</li> <li>- Betonsanierungen aus dem Jahr 2003/2004 sind in einem guten Zustand</li> <li>- An den Tragwerksverstärkungen aus dem Jahr 2003/2004 sind bis auf eine Betonabplatzung keine Schädigungen festgestellt worden.</li> <li>- Zustand Bodenplatte unbekannt</li> </ul> |

| <b>Bootshalle 1</b> | <ul style="list-style-type: none"><li>- Grundsätzlich akzeptieren des bestehenden Zustands für die nächsten 10 Jahre mit folgender Bedingung:<br/><br/>Durchführen einer detaillierteren Untersuchung bezüglich Tragsicherheit der Betondecke mit materialtechnologischer Untersuchung auf Korrosion der Bewehrung. Der nicht sanierte Bereich über dem Wasser ist dabei auch zu untersuchen.</li><li>- Überwachung der Risse durch Gipssiegel und periodische Kontrollen</li></ul> |
