Stadt Rapperswil-Jona
 Fachbereich Infrastruktur

Auswirkungen von Temporeduktionen auf verkehrsorientierten Gemeindestrassen

Strassenanalysen – Teil B

8. April 2025

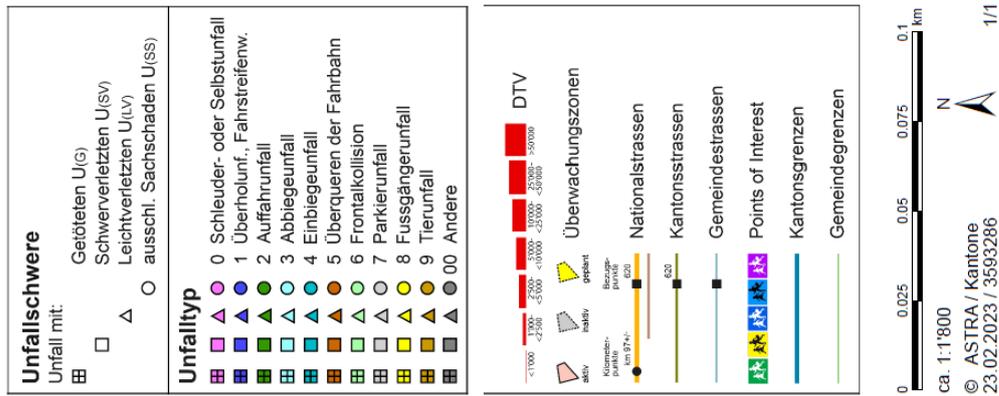
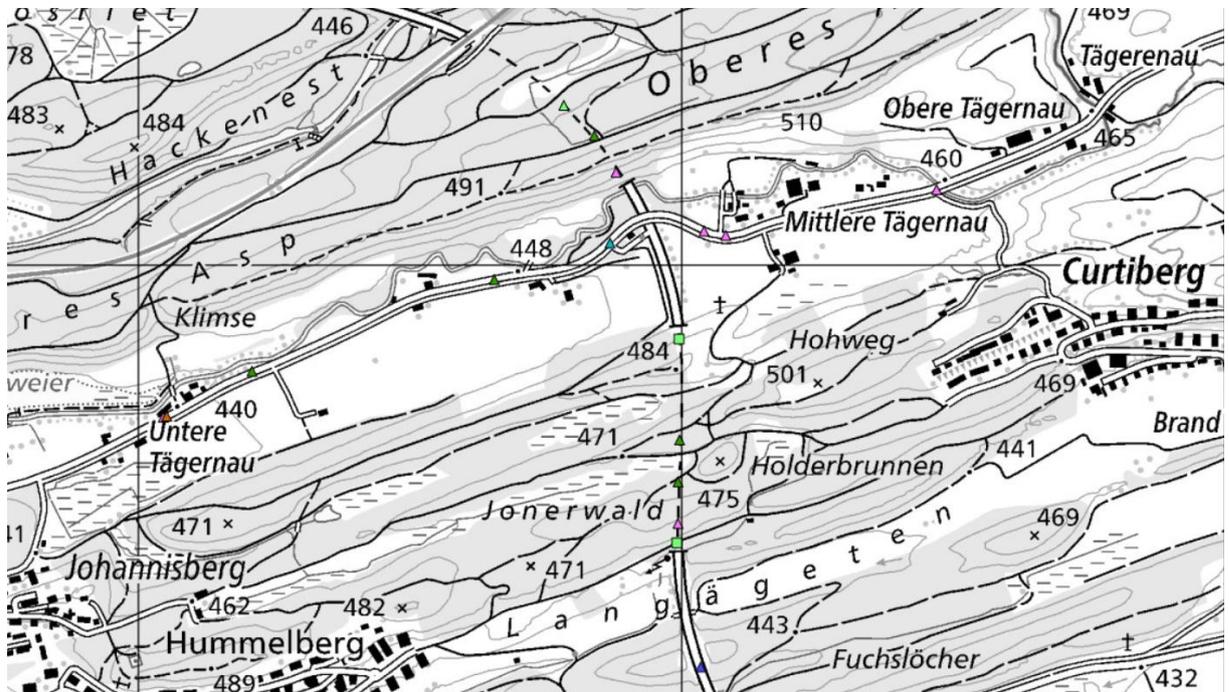
Auf der folgenden Abbildung sind die Unfälle mit Personenschäden im Projektperimeter abgebildet:

Unfallgeschehen auf der Tägerenaustrasse in den letzten 10 Jahren

Auf dem Strassenabschnitt, der im vorliegenden Projekt behandelt wird, haben sich in den letzten 10 Jahren insgesamt 6 Unfälle mit Personenschäden ereignet. Bei diesen Unfällen hatte einer eine schwere Verletzung zur Folge. Bei den restlichen wurden Leichtverletzte verzeichnet. Die Unfälle lassen sich wie folgt typisieren:

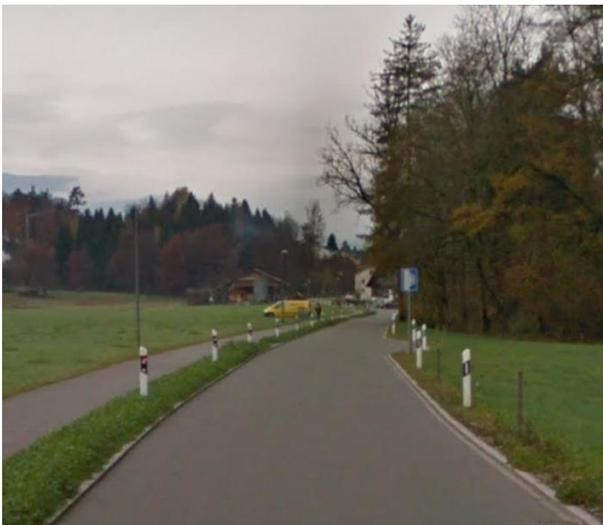
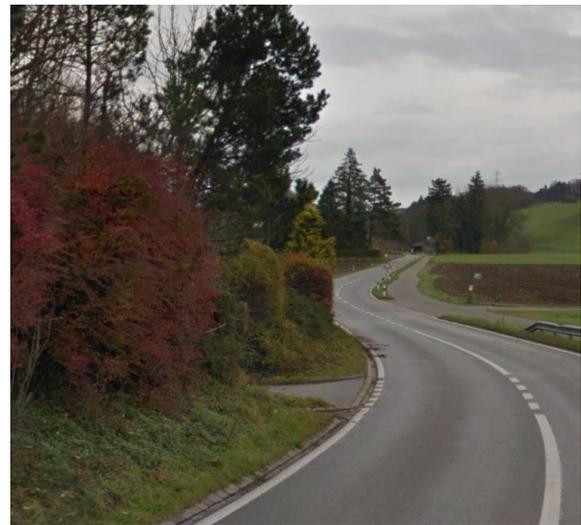
Die Fahrbahn verbreitert sich auf Höhe der Überführung der Nationalstrasse N15 (ca. 5,60 m vorhanden). Die Strasse ist auf einer kurzen Distanz kurvenreich und die Anhaltesichtweite wird gelegentlich durch einige private Vegetationen eingeschränkt. Obwohl dieser Abschnitt auf 60 km/h begrenzt ist, kann eine Anhaltesichtweite von mind. 58 m bei 60 km/h (VSS-Norm 40 090b «Projektierung, Grundlagen. Sichtweiten.») nicht immer gewährleistet werden.

Bei privaten Zufahrten wird das Vorhandensein des kombinierten Rad-/Fussweges teils zu wenig sichtbar gemacht. Dies kann durch entsprechende Markierungen wie gelbe Pfeile hervorgehoben werden.

Deutlich verringerte Fahrbahnbreite ohne Berücksichtigung der punktuellen Verbreiterungen / eingeschränkte Sichtverhältnisse in der Nähe des Beginns der Geschwindigkeitslimit von 60 km/h

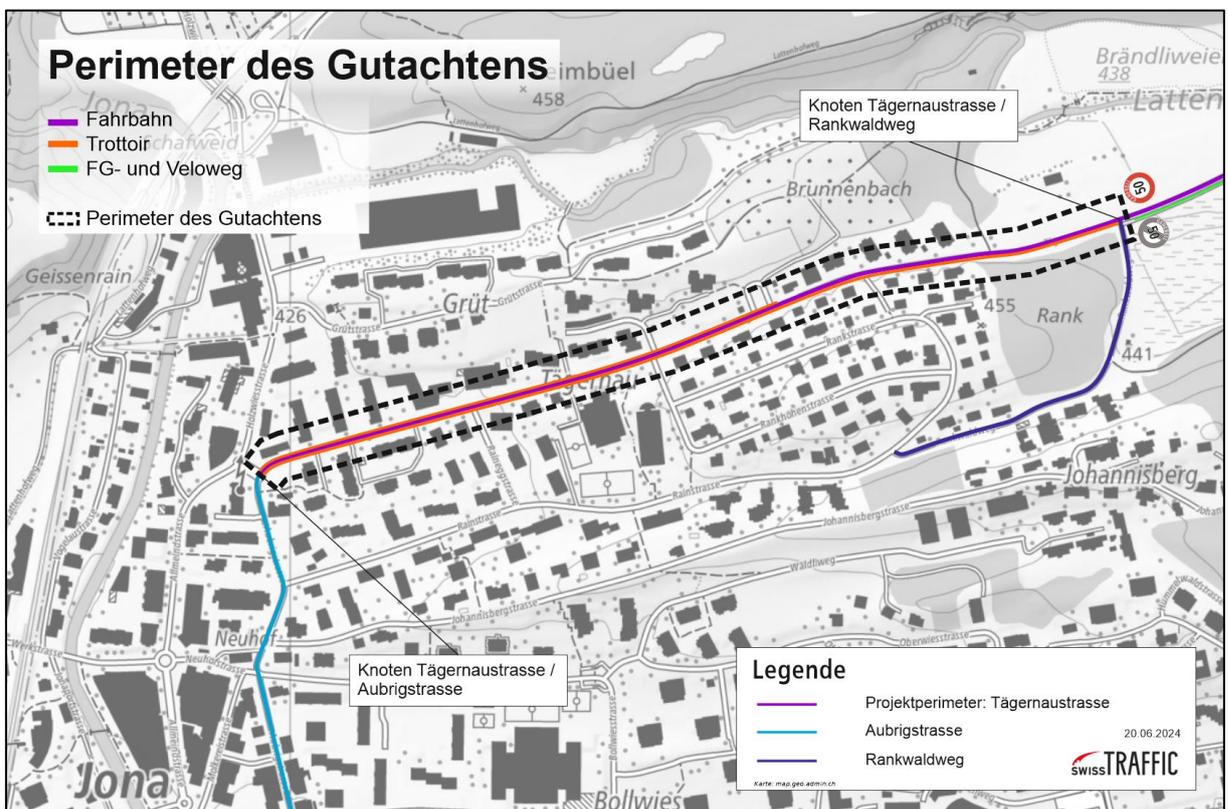
Die Tägernastrasse dient in erster Linie als Nebenverbindungsstrasse zwischen der Gemeinde Rapperswil-Jona und der Gemeinde Eschenbach. Aufgrund der durchgehenden Befahrbarkeit kann die Tägernastrasse auch als direkte Verbindung zwischen Rapperswil-Jona und Rütli resp. Wald genutzt werden. Die Strasse entspricht dem Basisnetz und ermöglicht die Erreichbarkeit einiger Wohnviertel (Rainstrasse, Rankhöhenstrasse). Der gesamte Strassenabschnitt befindet sich innerorts und es gilt eine Höchstgeschwindigkeit von Generell 50 km/h.

Bestehende Infrastruktur und Perimeter des Gutachtens

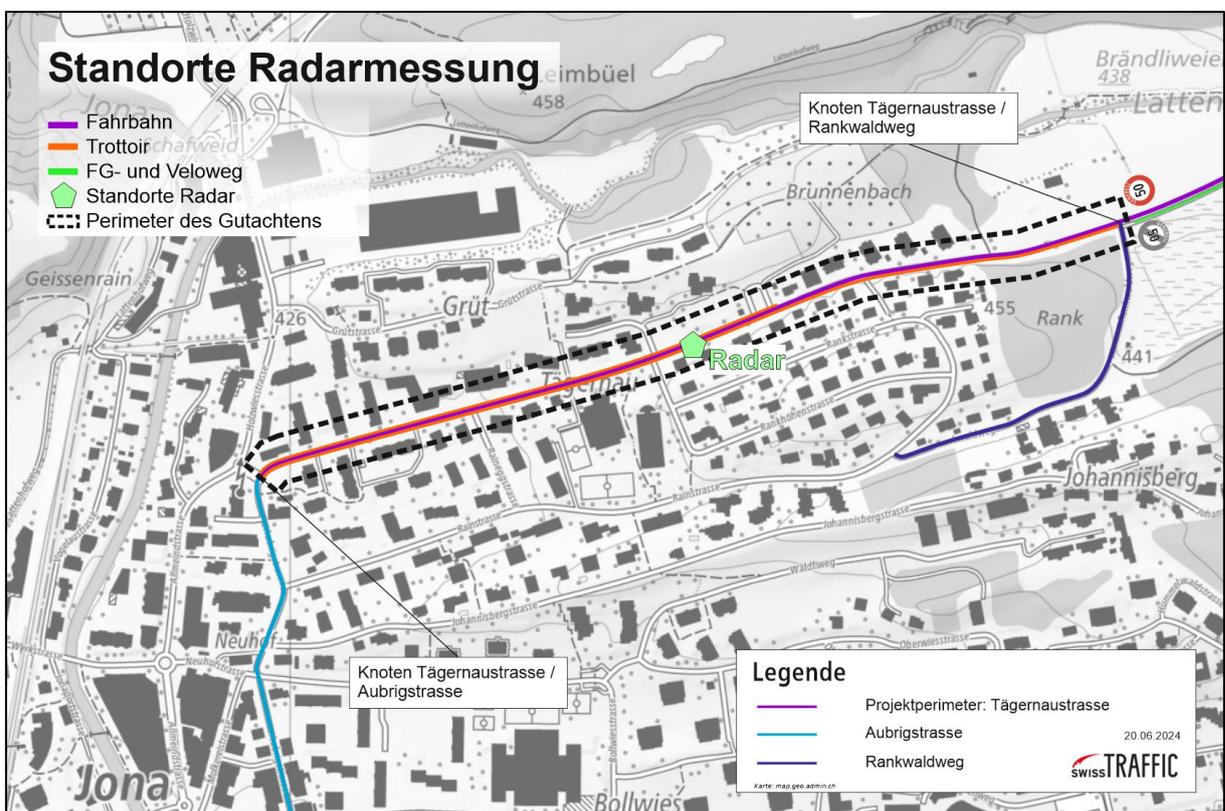
Da für diesen Strassenabschnitt keine Messdaten aus Dauerzählstellen vorliegen, hat die SWISSTRAFFIC AG eine Seitenradarmessungen vom 13.05. – 19.05.2024 durchgeführt. Dabei wurde der Verkehr und das Geschwindigkeitsregime an einem Standort während einer Woche erfasst. Die Ergebnisse sind im Anhang beigelegt.

Standorte der Verkehrserhebung mittels Seitenradar

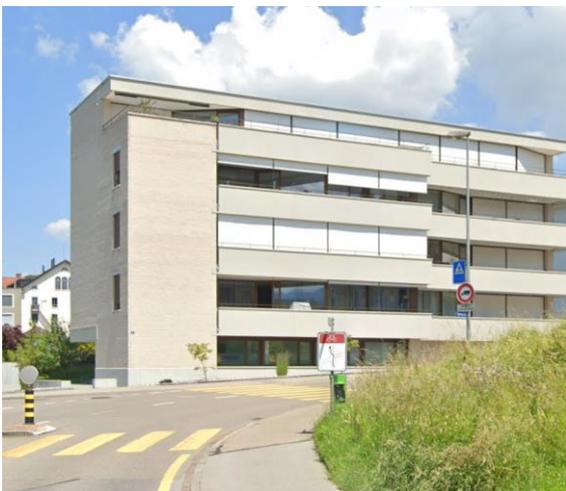
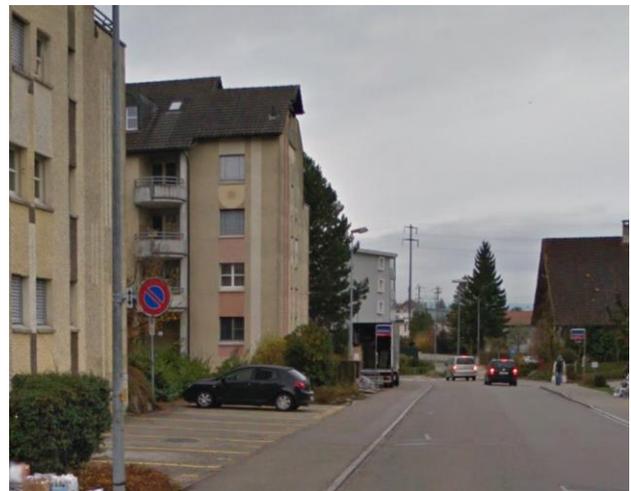
Einige Quereinparkmanöver am Fahrbahnrand werden direkt auf dem Trottoir und teilweise bei schlechten Sichtverhältnissen durchgeführt. Zudem gibt es mehrere private Zufahrten, deren Sichtverhältnisse auf die Fahrbahn und das Trottoir tiefer liegen als die VSS-Norm 40 273a («Knoten. Sichtverhältnisse in Knoten in einer Ebene.») vorschreibt.

Eine zusätzliche Gefahr besteht durch die niedrigen Randsteine (ca. 12 cm) schlecht geschützten Trottoirs auf der Höhe des Schulgeländes. Eine Fahrbahnbreite von 5,10 bis 5,30 m ermöglicht ausserdem nur eine Begegnungsfall PW/LW bei 30 resp. 40 km/h, jedoch nicht unbedingt bei 50 km/h.

Unzureichende Anhaltesichtweite in Kurve (links) / Parkmanöver auf dem Trottoir (rechts)

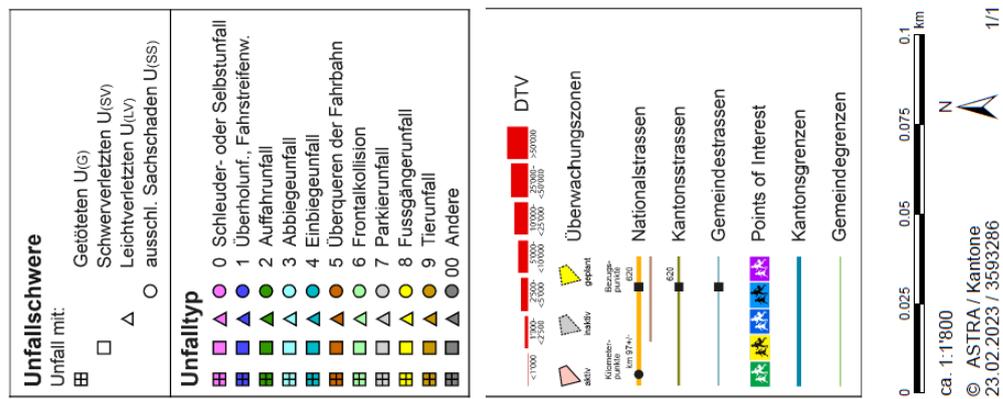
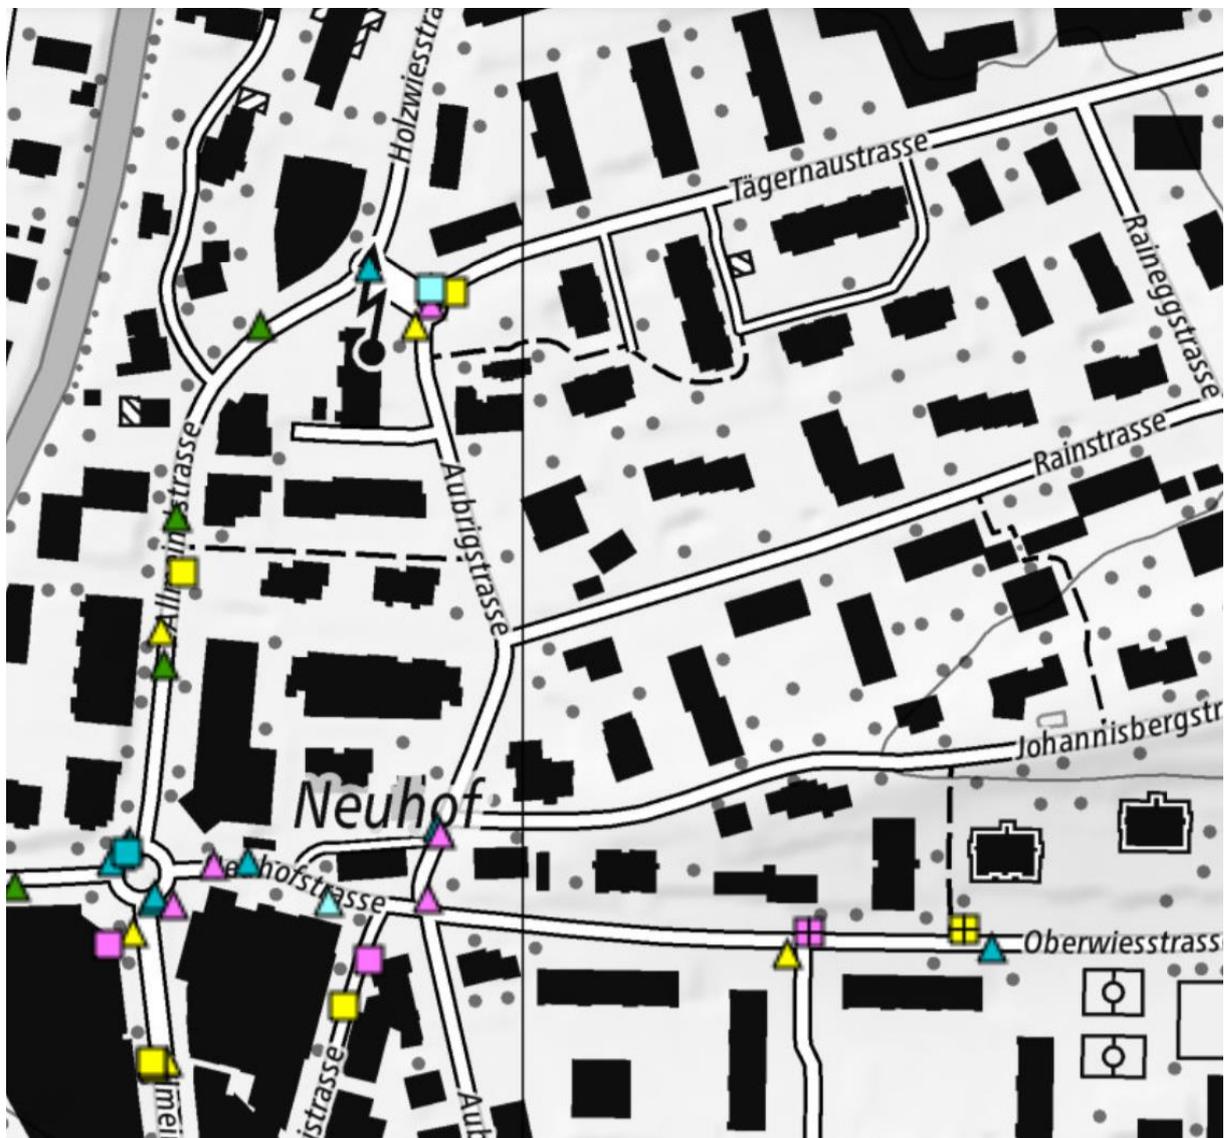
Auf der folgenden Abbildung sind die Unfälle mit Personenschäden im Projektperimeter abgebildet:

Unfallgeschehen auf der Aubrigstrasse in den letzten 10 Jahren

Auf dem Strassenabschnitt, der im vorliegenden Projekt behandelt wird, haben sich in den letzten 10 Jahren insgesamt 2 Unfälle mit Personenschäden ereignet. Mehrere Unfälle (6) ereigneten sich an der Kreuzung mit der Tägernastrasse und sind in dieser Analyse nicht berücksichtigt (sondern beim Abschnitt Nr. 2). Bei diesen Unfällen kam es jedes Mal zu leichten Verletzungen. Die Unfälle lassen sich wie folgt typisieren:

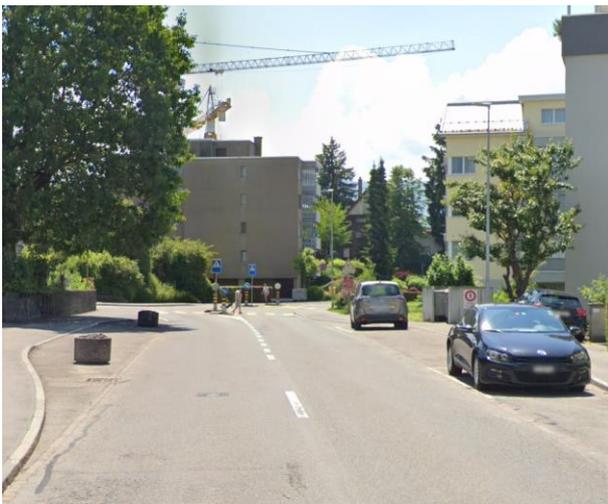
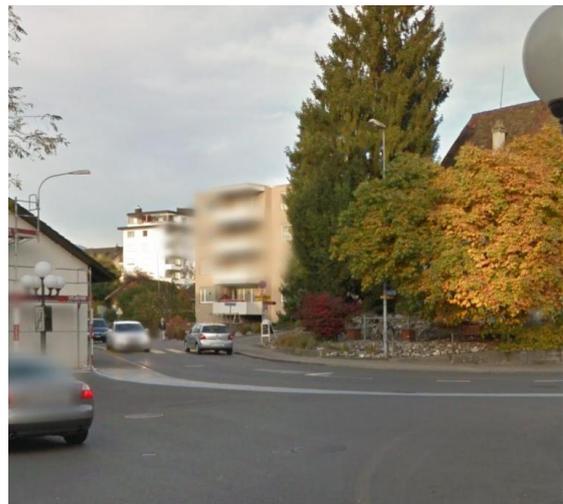
Einige Längsparkplätze sind ohne seitlichen Abstand zum Fahrbahnrand angeordnet und können bei geöffneter Tür eine Gefahr für Radfahrer darstellen (nach VSS-Norm 40 291 («Parkieren. Anordnung und Geometrie der Parkieranlagen für Personenwagen und Motorräder.»)). Die südliche Kurve mit der Oberwiesstrasse ist sicherheitstechnisch bedenklich (Sichtverhältnisse) und erlaubt aufgrund eines Kurvenradius von nur 10 m keine Geschwindigkeiten über 30 km/h.

Eine zusätzliche Gefahr besteht im Vorhandensein eines Schulgeländes und eines durch allgemeine niedrige Randsteine (ca. 12 cm) schlecht geschützten Trottoirs. Eine Fahrbahnbreite von 5,10 bis 5,30 m ermöglicht ausserdem nur eine Begegnungsfall PW/LW bei 30 resp. 40 km/h, jedoch nicht bei 50 km/h.

Längsparkplätze auf der Aubrigstrasse und Anfahrt zur Rain School / Kleinradiuskurve (ca. 10 m) und Fussgängerstreifen auf Höhe der Oberwiesstrasse

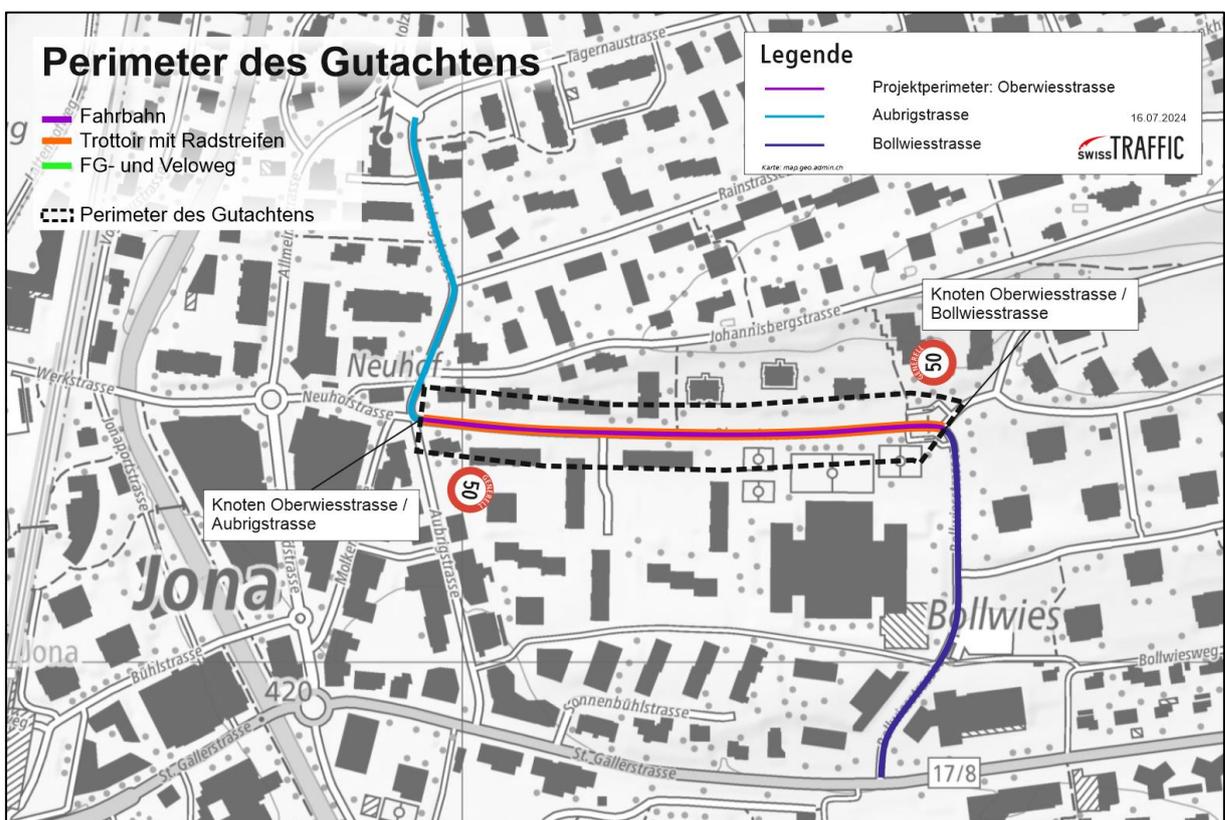
Die Oberwiesstrasse dient in erster Linie als Sammelstrasse für das nördlich von Jona gelegene Quartier Oberwies/Bollwies und ermöglicht die Erreichbarkeit des Schulgeländes Bollwies. Aufgrund der durchgehenden Befahrbarkeit kann die Oberwiesstrasse auch als direkte Verbindung und alternative zur St. Gallerstrasse zwischen die Allmeindstrasse und die Bollwiesstrasse genutzt werden. Der gesamte Strassenabschnitt befindet sich innerorts und es gilt eine Höchstgeschwindigkeit von Generell 50 km/h.

Bestehende Infrastruktur und Perimeter des Gutachtens

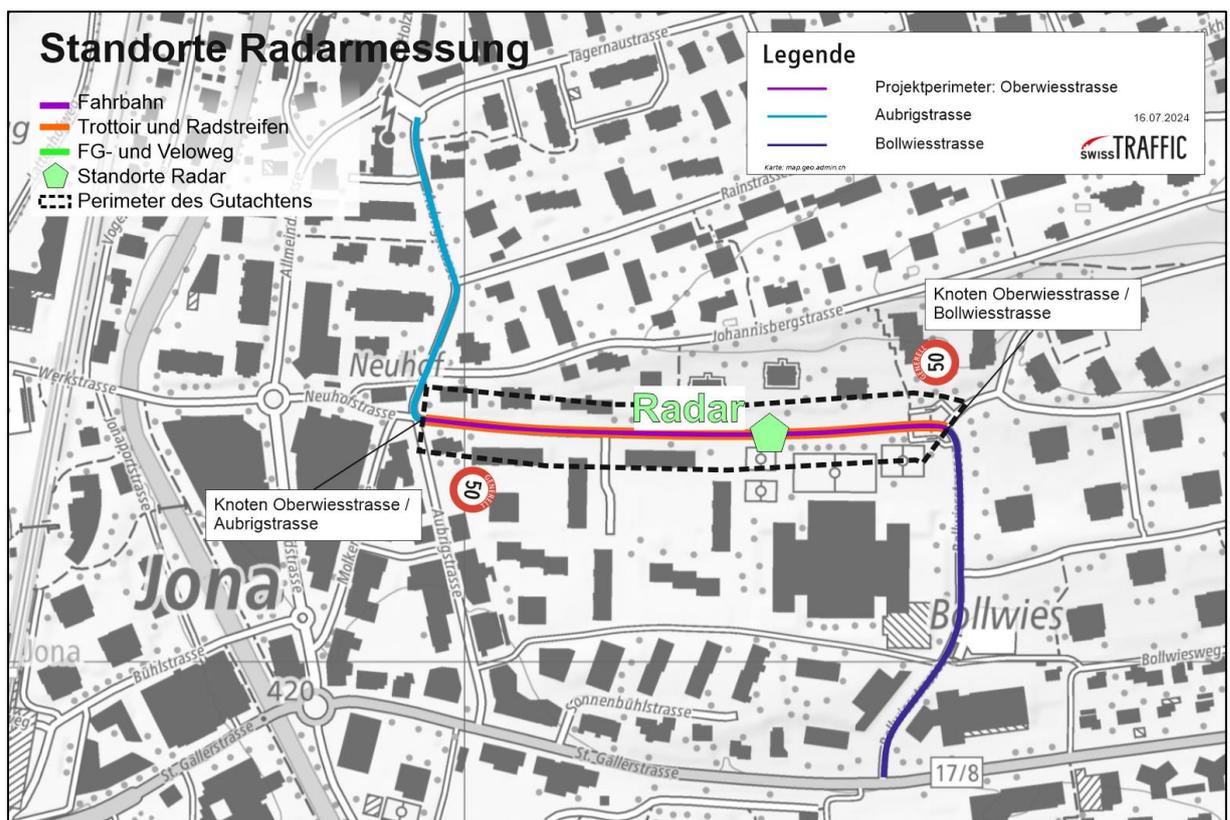
Da für diesen Strassenabschnitt keine Messdaten aus Dauerzählstellen vorliegen, hat die SWISSTRAFFIC AG eine Seitenradarmessungen vom 13.05. – 19.05.2024 durchgeführt. Dabei wurde der Verkehr und das Geschwindigkeitsregime an einem Standort während einer Woche erfasst. Die Ergebnisse sind im Anhang beigelegt.

Standorte der Verkehrserhebung mittels Seitenradar

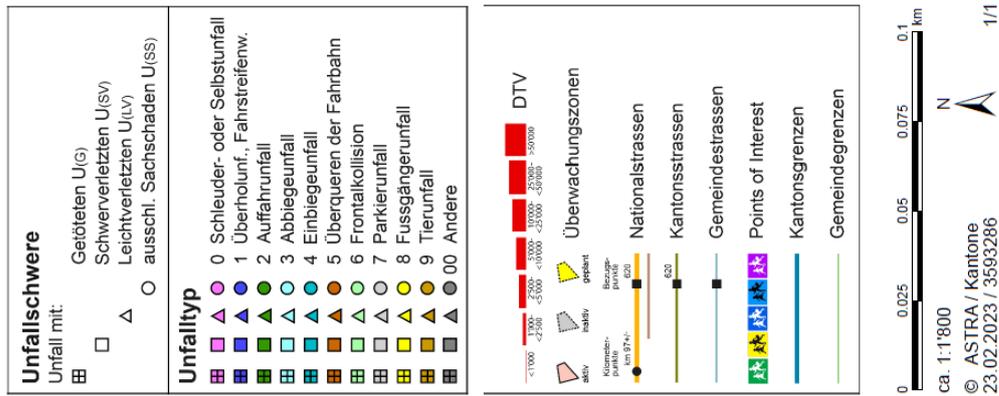
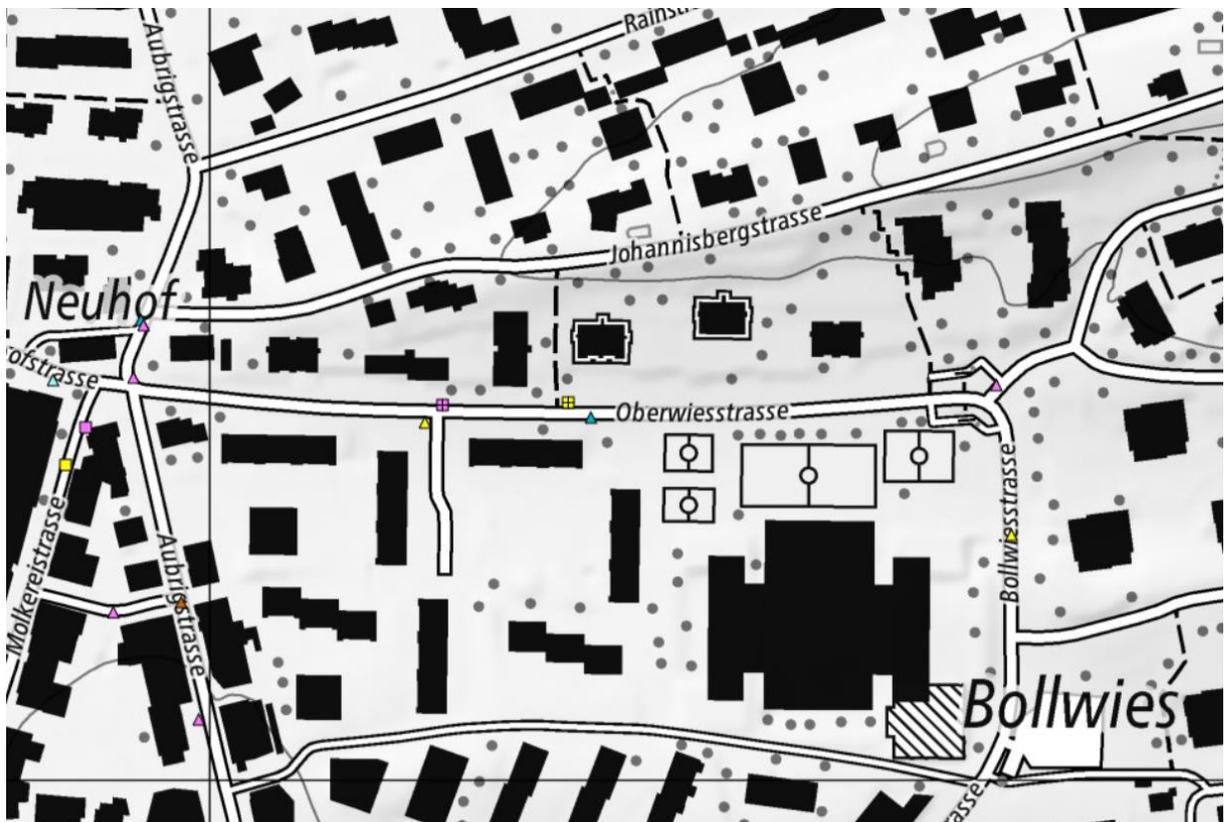
Auf der folgenden Abbildung sind die Unfälle mit Personenschäden im Projektperimeter abgebildet:

Unfallgeschehen auf der Oberwiesstrasse in den letzten 10 Jahren

Auf dem Strassenabschnitt, der im vorliegenden Projekt behandelt wird, haben sich in den letzten 10 Jahren insgesamt 3 Unfälle mit Personenschäden ereignet. Bei diesen Unfällen endeten zwei Unfälle mit Todesfolge, was eine erschwerende Tatsache darstellt. Der verbleibende Unfall führte zu leichten Verletzungen. Die Unfälle lassen sich wie folgt typisieren:

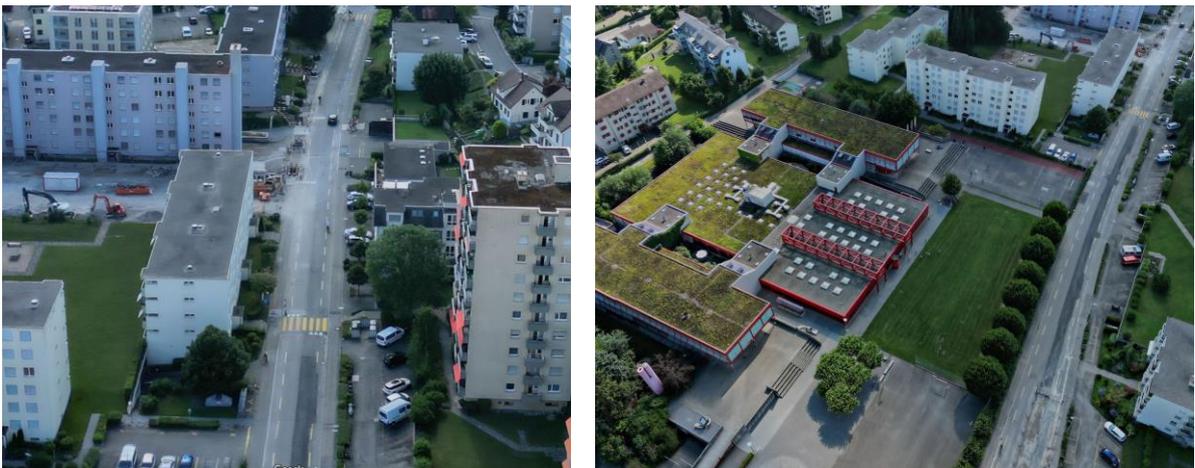
Einige Quereinparkmanöver am Fahrbahnrand werden bei schlechten Sichtverhältnissen durchgeführt. Diese Manöver werden direkt auf dem Trottoir, ganz in der Nähe eines Schulgeländes, durchgeführt. Kleinkinder werden möglicherweise nicht ausreichend gesehen.

Die Länge des Fussgängerstreifens erlaubt es, dass Schulkinder plötzlich und unerwartet in den Warteraum des Fussgängerstreifens treten können. Ebenso kann die Breite der Radstreifen resp. Trottoir weiter verbessert werden (nach Angaben der VSS-Normen sollte ein Trottoir mind. 1,80 m und ein Radstreifen min. 1,50 m innerorts breit sein). Es werden Werte von 20-30 cm darunter gemessen.

Mehrere private Zufahrten und Parkplätze mit Manövern auf dem Trottoir / Schulgelände Bollwies in der Nähe

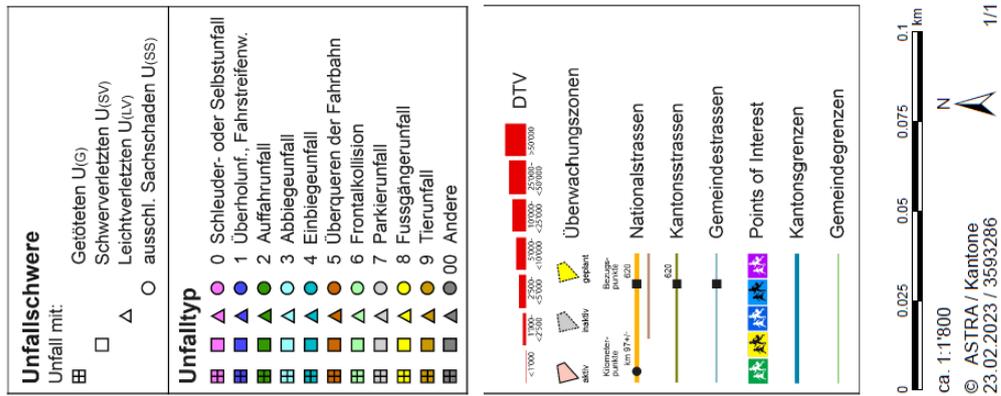
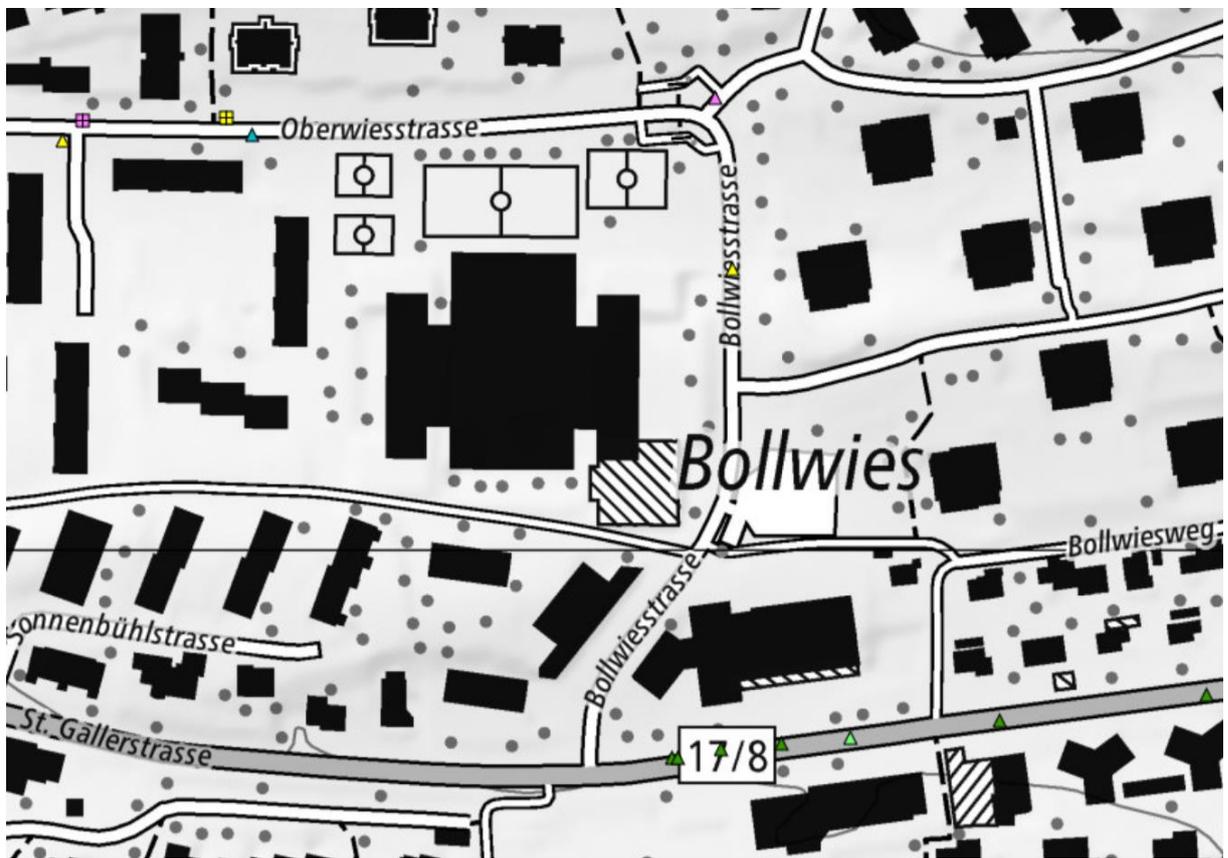
Auf der folgenden Abbildung sind die Unfälle mit Personenschäden im Projektperimeter abgebildet:

Unfallgeschehen auf der Bollwiesstrasse in den letzten 10 Jahren

Auf dem Strassenabschnitt, der im vorliegenden Projekt behandelt wird, haben sich in den letzten 10 Jahren keine Unfälle mit Personenschäden ereignet. Im Juli 2011 ereignete sich lediglich ein Unfall, der den 10-Jahres-Analyserahmen überschreitet. Seine Eigenschaften sind jedoch interessant, da es sich um einen Fussgängerunfall mit Leichtverletzten handelte.

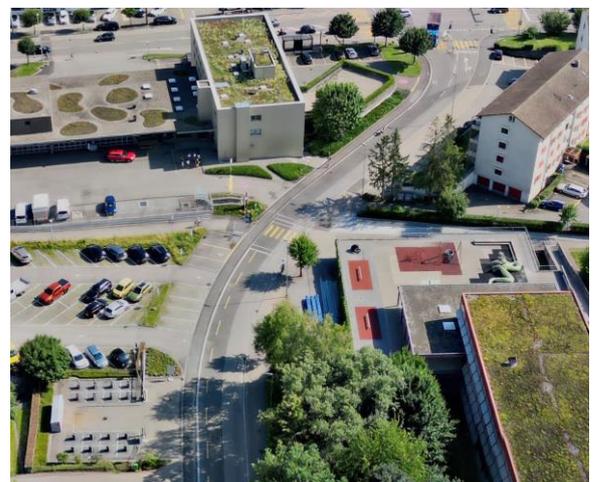
Im Falle des südlichen Fussgängerstreifens liegt die Sichtweite auf den Annäherungsbereich in der Grössenordnung von 45 m (anstelle von mindestens 55 m nach VSS-Norm 40 241 («Querungen für den Fussgänger- und leichten Zweiradverkehr. Fussgängerstreifen.») bei 50 km/h), so dass eine Reduzierung der signalisierten Geschwindigkeit zur Einhaltung der Norm bezüglich Sichtweiten führen würde.

Das Trottoir im Mischverkehr Velos/Fussgänger ist etwa 3,0 – 3,5 m breit. Bei geringem Verkehrsaufkommen sollte die Breite mind. 3,5 m betragen (nach Angaben der Tab. 2 der VSS-Norm 40 273a («Knoten. Sichtverhältnisse in Knoten in einer Ebene.»)).

Fussgängerstreifen mit möglicher plötzlicher Ankunft von Fussgängern hinter der Schulmauer resp. Hecke / mehrere Querparkmanöver auf dem Trottoir

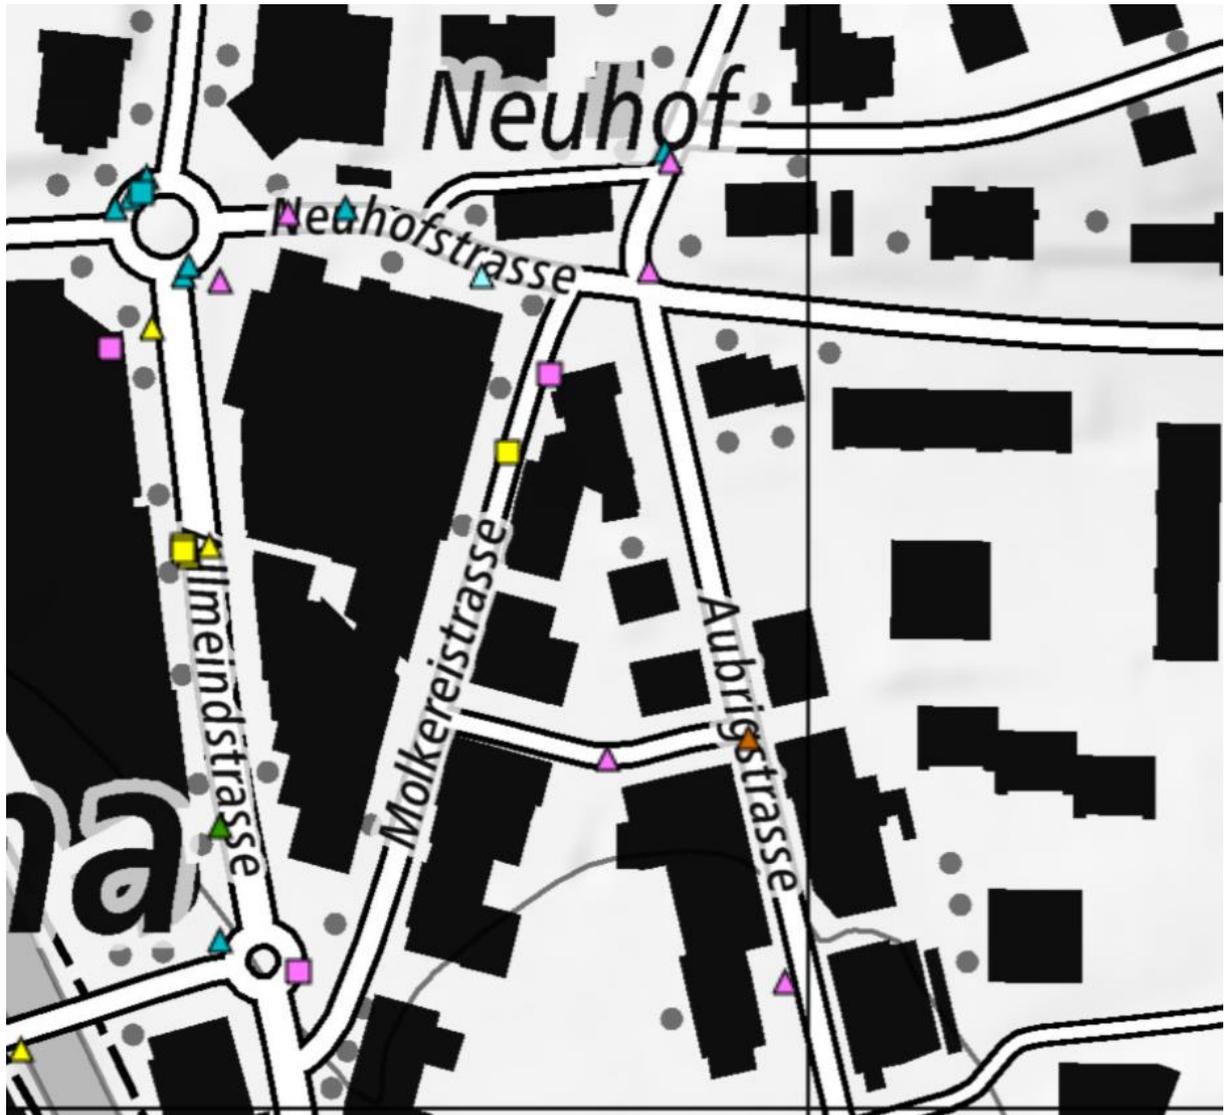
- Fussgängerunfall mit Schwerverletzten
- Schleuder- und Selbstunfall mit Fahrradbeteiligung

Unfall auf der Neuhofstrasse nur mit Beteiligung eines Radfahrers oder Fussgängers.

Auf dem von diesem Projekt betroffenen Abschnitt der Neuhofstrasse ereigneten sich in den letzten zehn Jahren zwei Unfälle mit Personenschaden. Zusätzlich wurde ein Unfall im Jahr 2011 registriert. Bei diesen Unfällen kam es zu leichten Verletzungen. Die Unfälle lassen sich wie folgt klassifizieren:

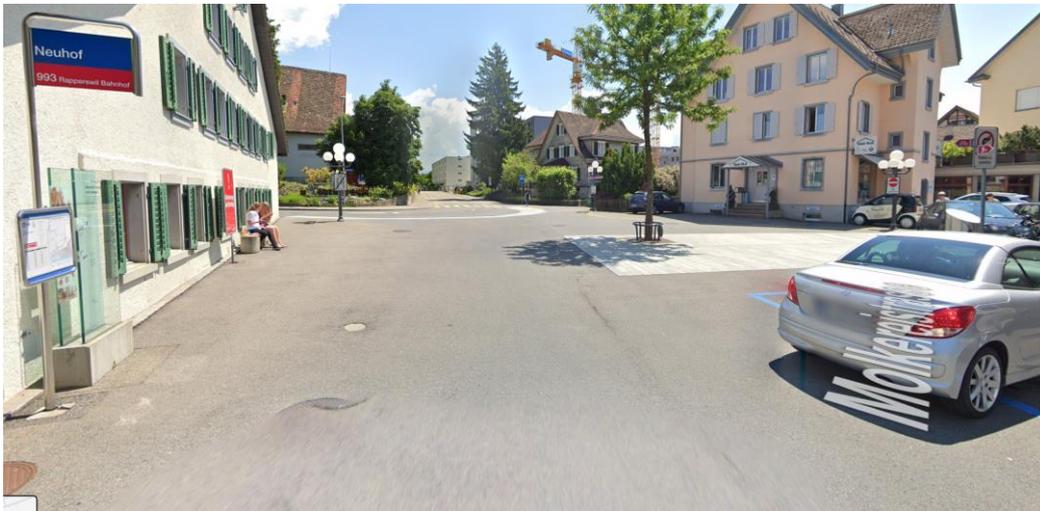
Fussgänger teilen sich die Fahrbahn mit Fahrzeugen, was in einer Begegnungszone (mit Tempo 20 km/h) akzeptabel und gewünscht ist, nicht aber in einer Zone mit signalisierter Geschwindigkeit 50 km/h. Es wird entlang der Fahrbahn geparkt, was für Fussgänger gefährlich sein kann.

kein Trottoir und Manövrieren von Fahrzeugen

Schliesslich, auch wenn es kein grosses Defizit ist, sollte vermieden werden, dass zwischen einer Kreiselfahrt einem Fussgängerstreifen weniger als 5 m liegen. Der Fussgängerstreifen könnte bei einer Geschwindigkeitsbegrenzung entfernt werden.

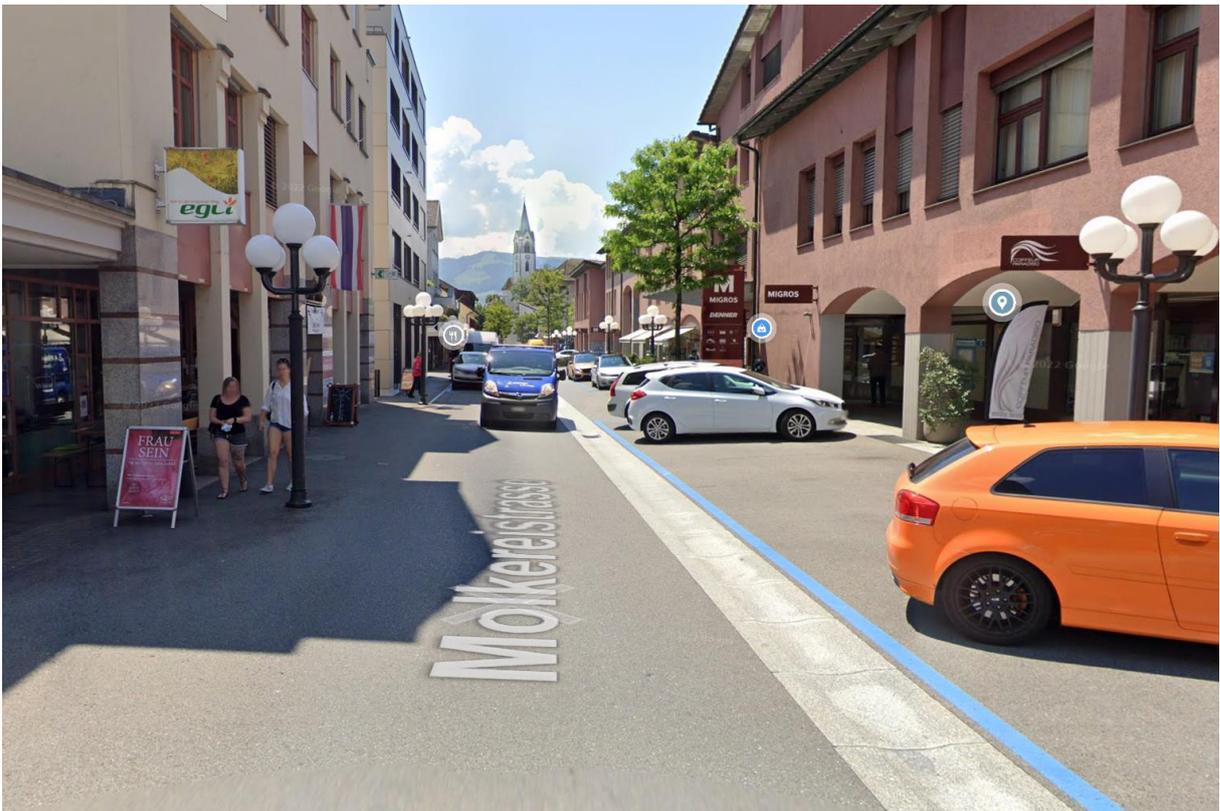
Auf der Molkereistrasse gibt es sehr viele Fussgänger, die entlang der Strasse flanieren. Hier kommt es zu einem Konflikt mit dem zulässigen MIV. Zudem gibt es sehr viele Längs- und Querparkfelder, welche Manöver auf der Fahrbahn benötigen, welche auch von den Fussgängern genutzt werden. Das gleichzeitige Vorhandensein von parkierten Autos, fahrendem MIV und Fussgängern (und Radfahrende) birgt ein erhöhtes Risiko.

kein Trottoir und Manövrieren von Fahrzeugen

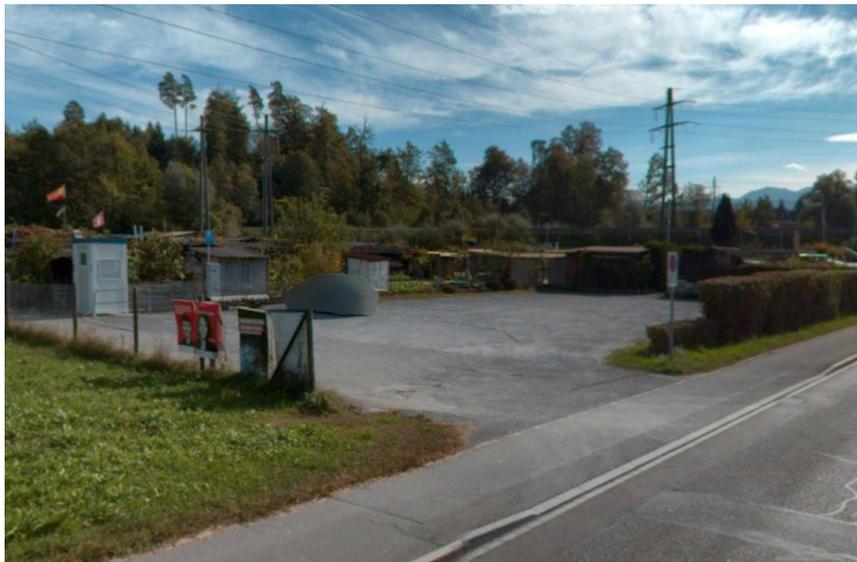
- Die Zufahrt zum Parkplatz der Gärten ist aus mehreren Gründen gefährlich (es gab einen Unfall mit einem Schwerverletzten). Die Sichtverhältnisse sind aufgrund der Vegetation ungenügend, ausserdem schieben Autos Kies vom Parkplatz auf die Fahrbahn, was dazu führen kann, dass Fahrräder oder andere Fahrzeuge die Kontrolle verlieren. Solche Einfahrten sind häufig unfallträchtig. Durch Beschilderung oder Gestaltung einer vollwertigen Trottoirüberfahrt mit Fahrrichtungspfeilen kann das Unfallrisiko gemindert werden. Die VSS-Norm 40 273a («Knoten. Sichtverhältnisse in Knoten in einer Ebene.») empfiehlt in dieser Situation eine Sichtweite von mindestens 35m.

Gefährliche Kreuzung auf der Zufahrt zu einem Parkplatz

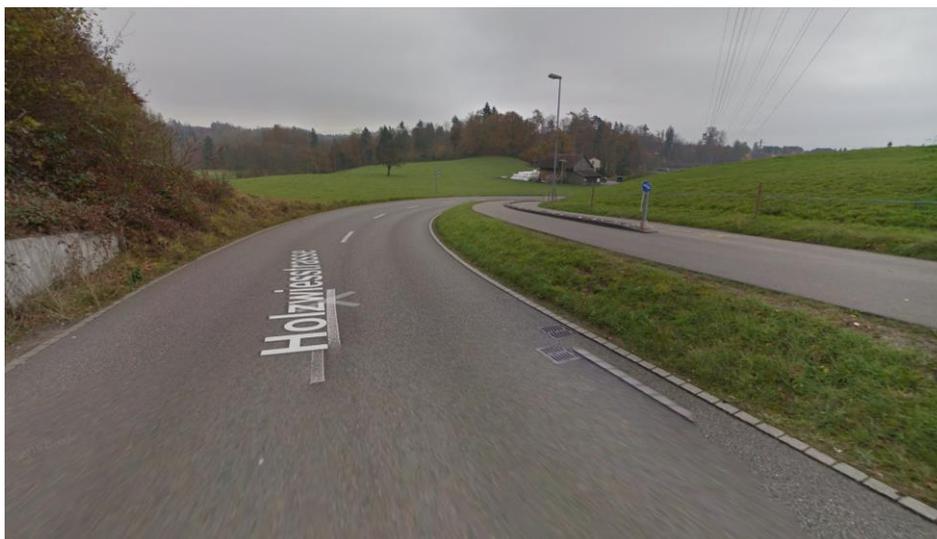
- Die Kurve bei Holzwis ist etwas zu eng und mit zusätzlichem Höhenunterschied. Die Anhaltesichtweiten sind reduziert.

Gefährliche Kurve

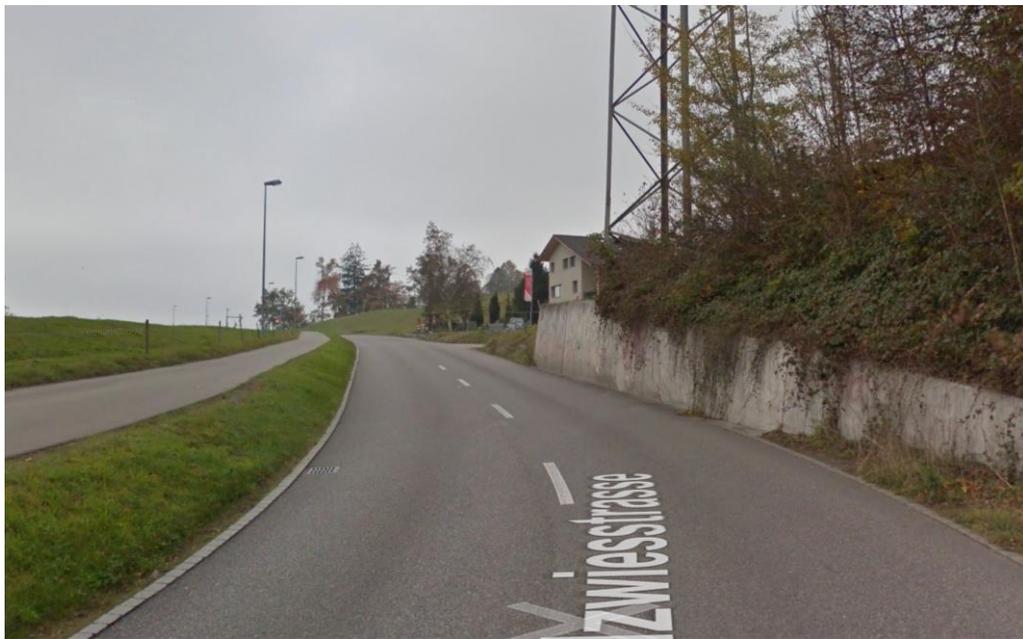
- Die Sichtverhältnisse auf die Zufahrt westlich der Kurve Holzwis sind unzureichend.

Kreuzung, die die Sichtbedingungen nicht erfüllt

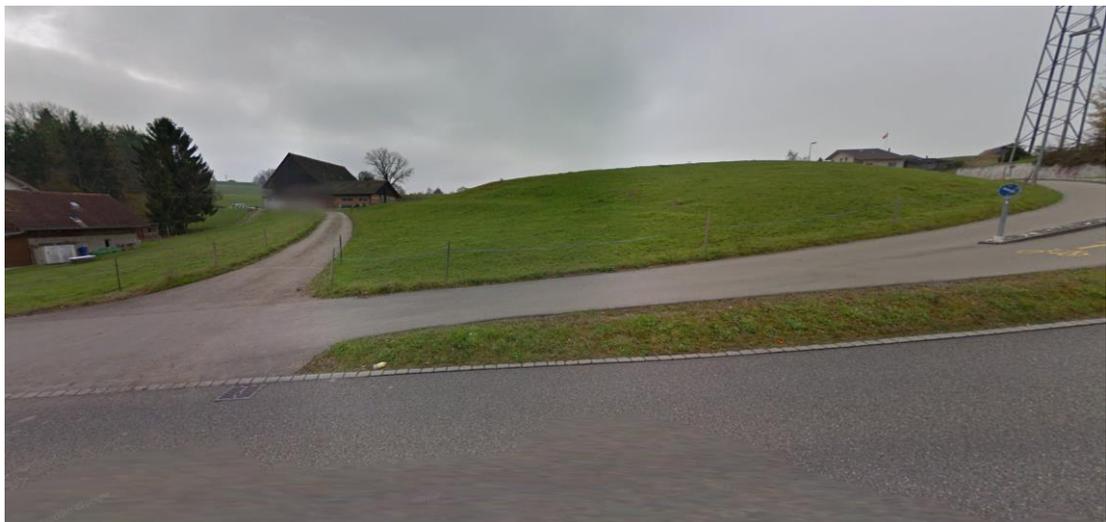
- Die Sichtverhältnisse an dieser Kreuzung (südlich der Kurve Holzwis) sind vor allem in Bezug auf den Radweg, aber auch in Bezug auf Autos, die aus dem Norden kommen, unzureichend.

Kreuzung, die die Sichtbedingungen nicht erfüllt

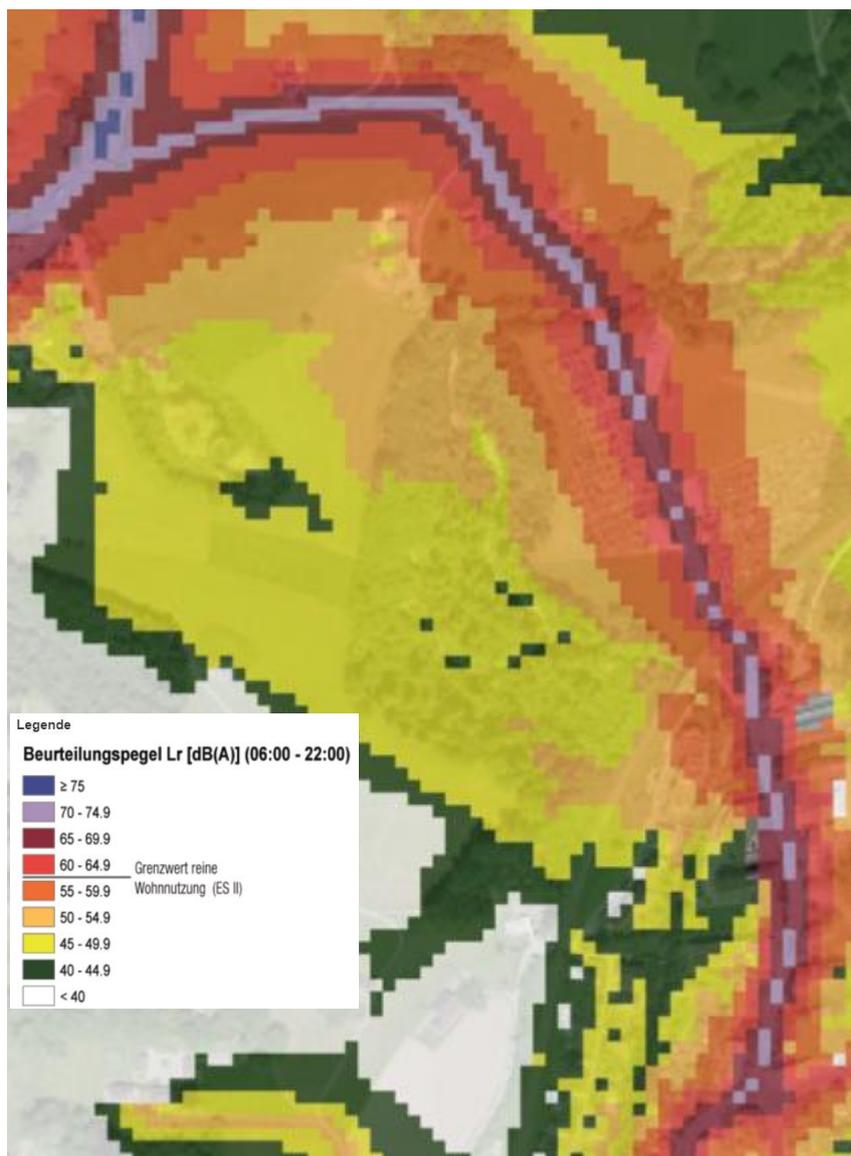
Im Falle des behandelten Strassenabschnitts spielt die Lärmproblematik südlich der Eisenbahnbrücke eine wichtige Rolle. Dies ist auf der nördlichen Seite der Brücke weniger relevant, da dies kein Wohngebiet ist. Die folgende Abbildung zeigt die Beurteilungspegel L_r [dB(A)] entlang des Strassenabschnitts während des Tages. Einige Werte für die Wohnhäuser in der ersten Reihe überschreiten die Grenzwerte für Wohnnutzung (DS II) oder liegen knapp darunter (55 - 59.9 dB(A)).

Ausschnitt aus der Lärmübersicht am Tag (Karte: map.geo.admin.ch)
