Stadt Rapperswil-Jona
 Fachbereich Infrastruktur

Auswirkungen von Temporeduktionen auf verkehrsorientierten Gemeindestrassen

Strassenanalysen – Teil B

8. April 2025

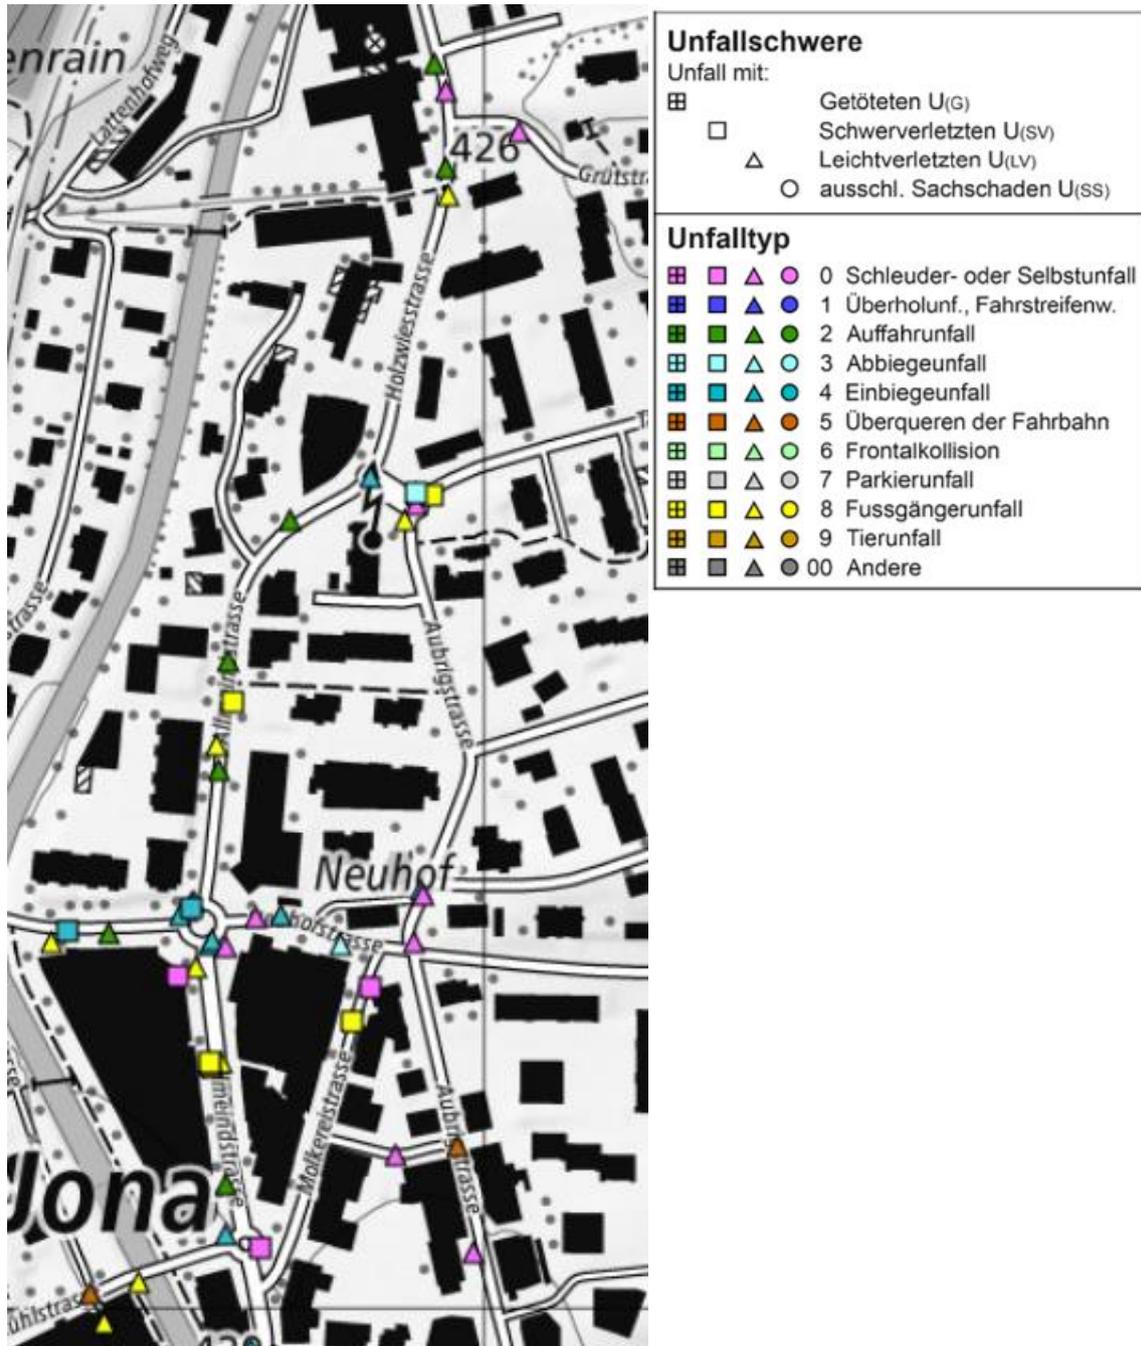
Auf der folgenden Abbildung sind die Unfälle mit Personenschäden im Projektperimeter abgebildet, wobei alle Unfälle seit 2011 und nicht nur diejenige der letzten 10 Jahre dargestellt sind:

Unfallgeschehen auf der Allmeindstrasse seit 2011

Auf dem Strassenabschnitt, der im vorliegenden Projekt behandelt wird, haben sich in den letzten 10 Jahren insgesamt 17 Unfälle mit Personenschäden ereignet. Drei davon waren mit Schwerverletzten. Bei den restlichen wurden Leichtverletzte verzeichnet. Die Unfälle lassen sich wie folgt typisieren:

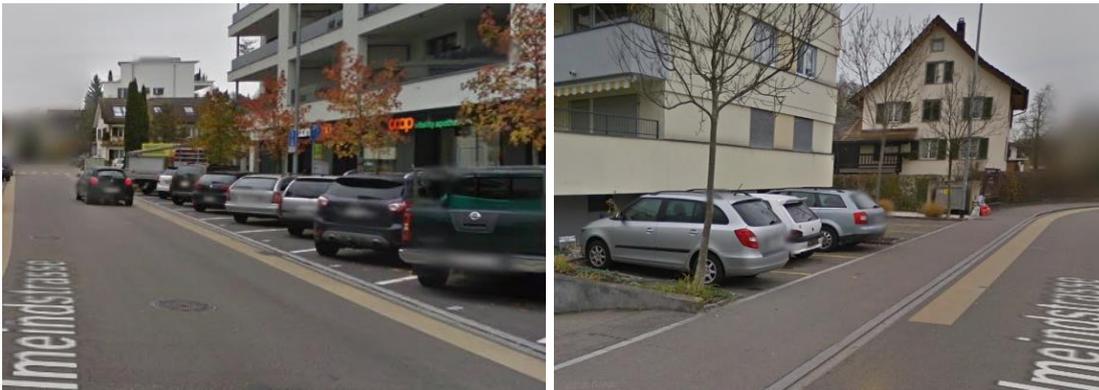
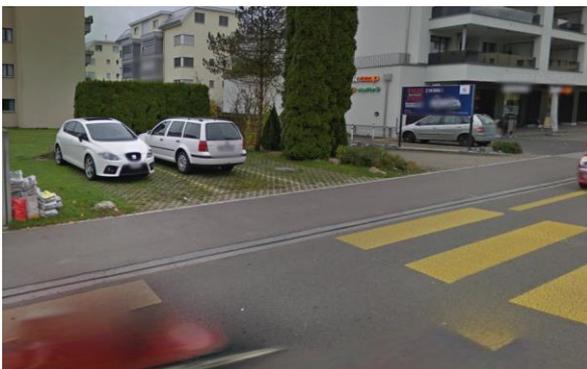
- Aufgrund der zahlreichen Schrägparkplätze im Strassenabschnitt finden viele Parkmanöver auf der Fahrbahn, auf dem Trottoir und sogar über FGS rückwärts statt.
 - Parkmanöver auf der Fahrbahn, auch rückwärts
 - Parkmanöver auf dem Trottoir, auch rückwärts
 - Parkmanöver rückwärts über FGS

Parkmanöver auf Trottoir und auf FGS

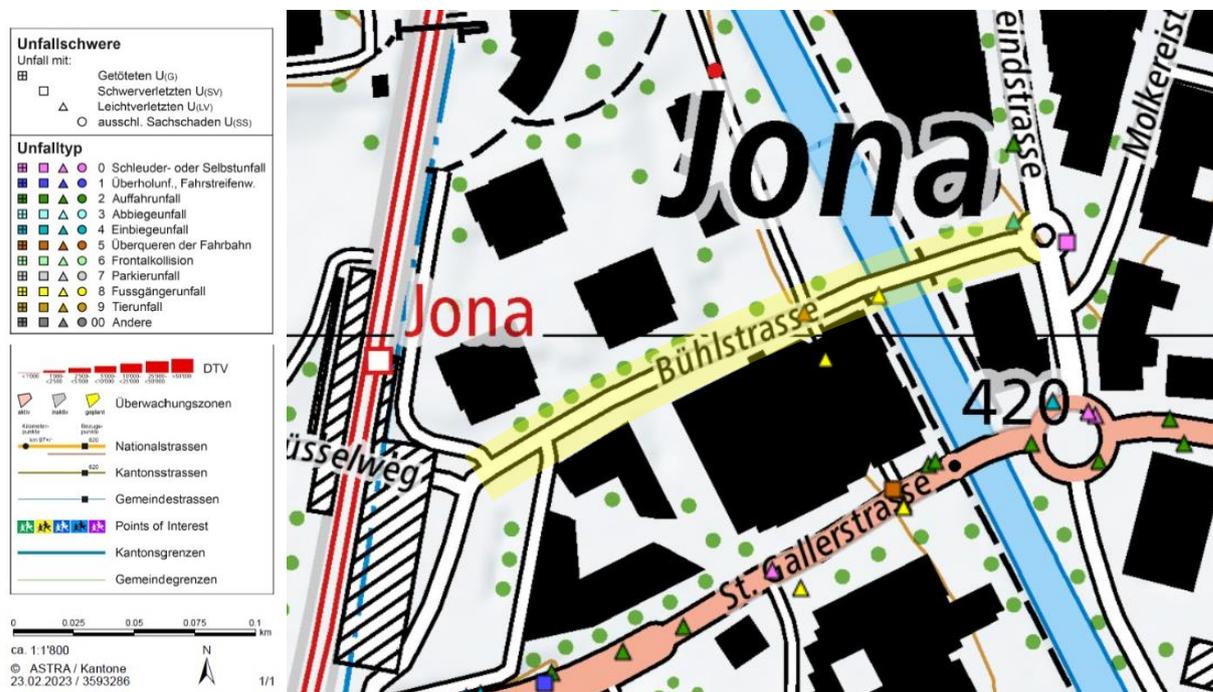
Auf der folgenden Abbildung sind die Unfälle mit Personenschäden im Projektperimeter abgebildet:

Unfallgeschehen auf der Bühlstrasse in den letzten 10 Jahren

Auf dem Strassenabschnitt, der im vorliegenden Teilprojekt behandelt wird, haben sich in den letzten 10 Jahren insgesamt 3 Unfälle mit Personenschäden ereignet. Bei einem dieser Unfälle gab es eine schwere Verletzung, bei den restlichen wurden leichte Verletzungen verzeichnet. Die Unfälle lassen sich wie folgt typisieren:

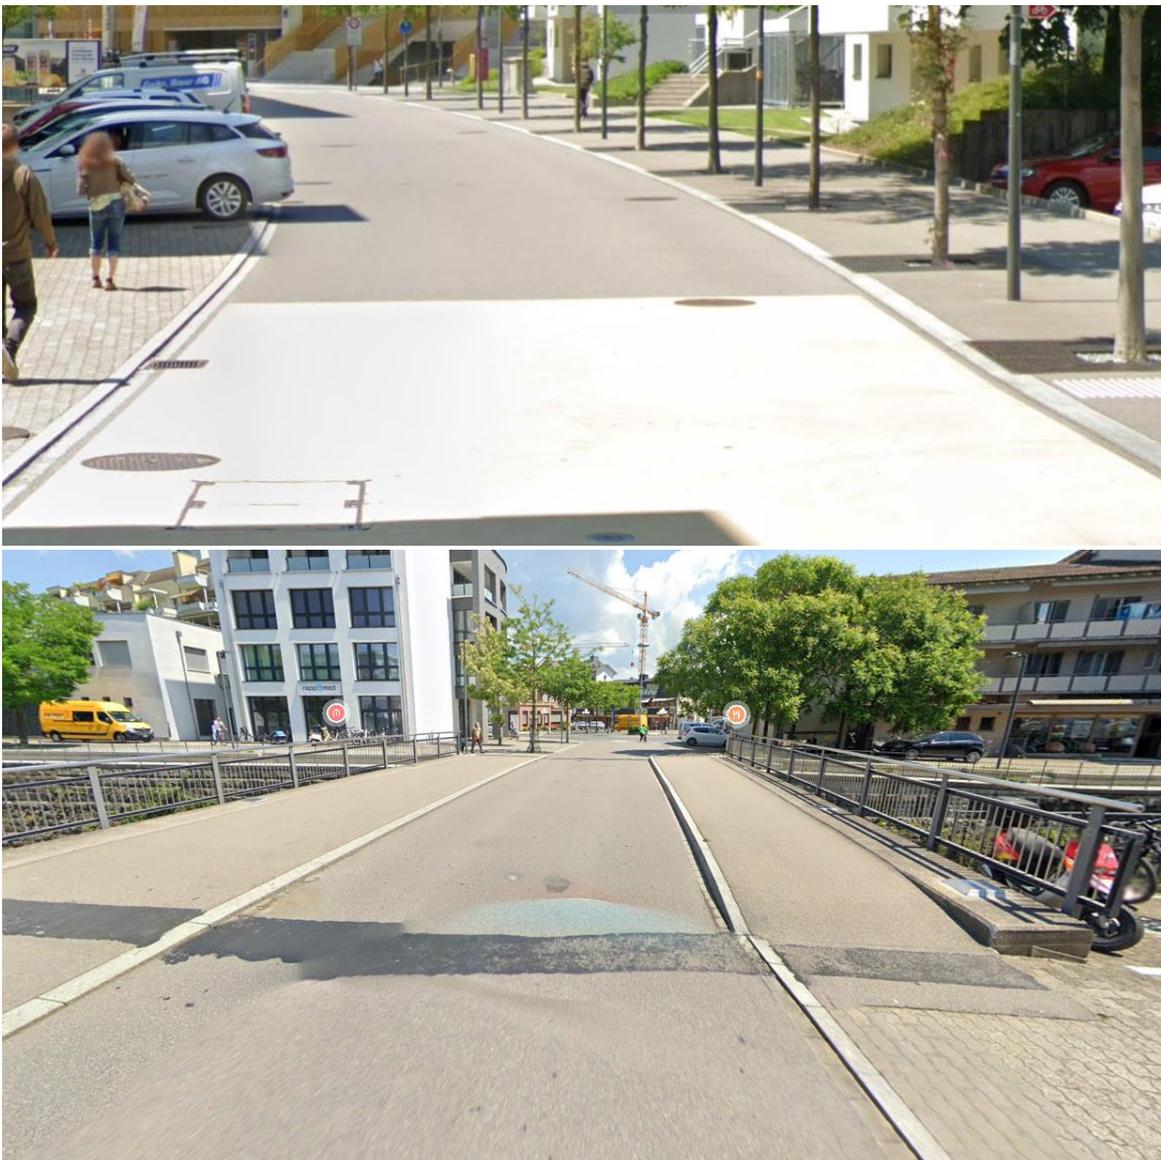
Es fehlen einige Hinweise auf das Vorhandensein eines kombinierten Rad-/Fussweges, z. B. an einigen Zufahrten am Strassenrand. Dies könnte durch entsprechende Markierungen wie gelbe Pfeile hervorgehoben werden.

Bühlstrasse, oben Blickrichtung Süden, unten Blickrichtung Norden.

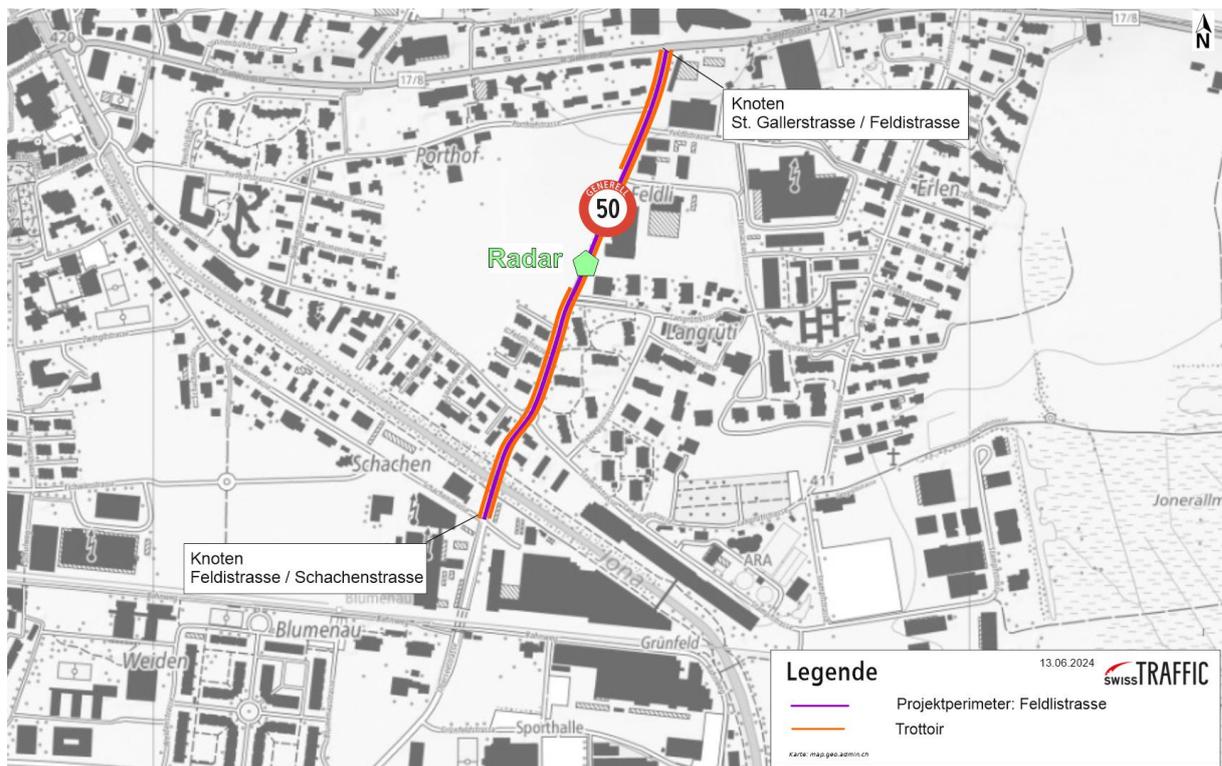
Da für diesen Strassenabschnitt keine Messdaten aus Dauerzählstellen vorliegen, hat die SWISSTRAFFIC AG eine Seitenradarmessungen vom 13.05. – 19.05.2024 durchgeführt. Dabei wurde der Verkehr und das Geschwindigkeitsregime an einem Standort während einer Woche erfasst. Die Ergebnisse sind im Anhang beigelegt.

Standorte der Verkehrserhebung mittels Seitenradar

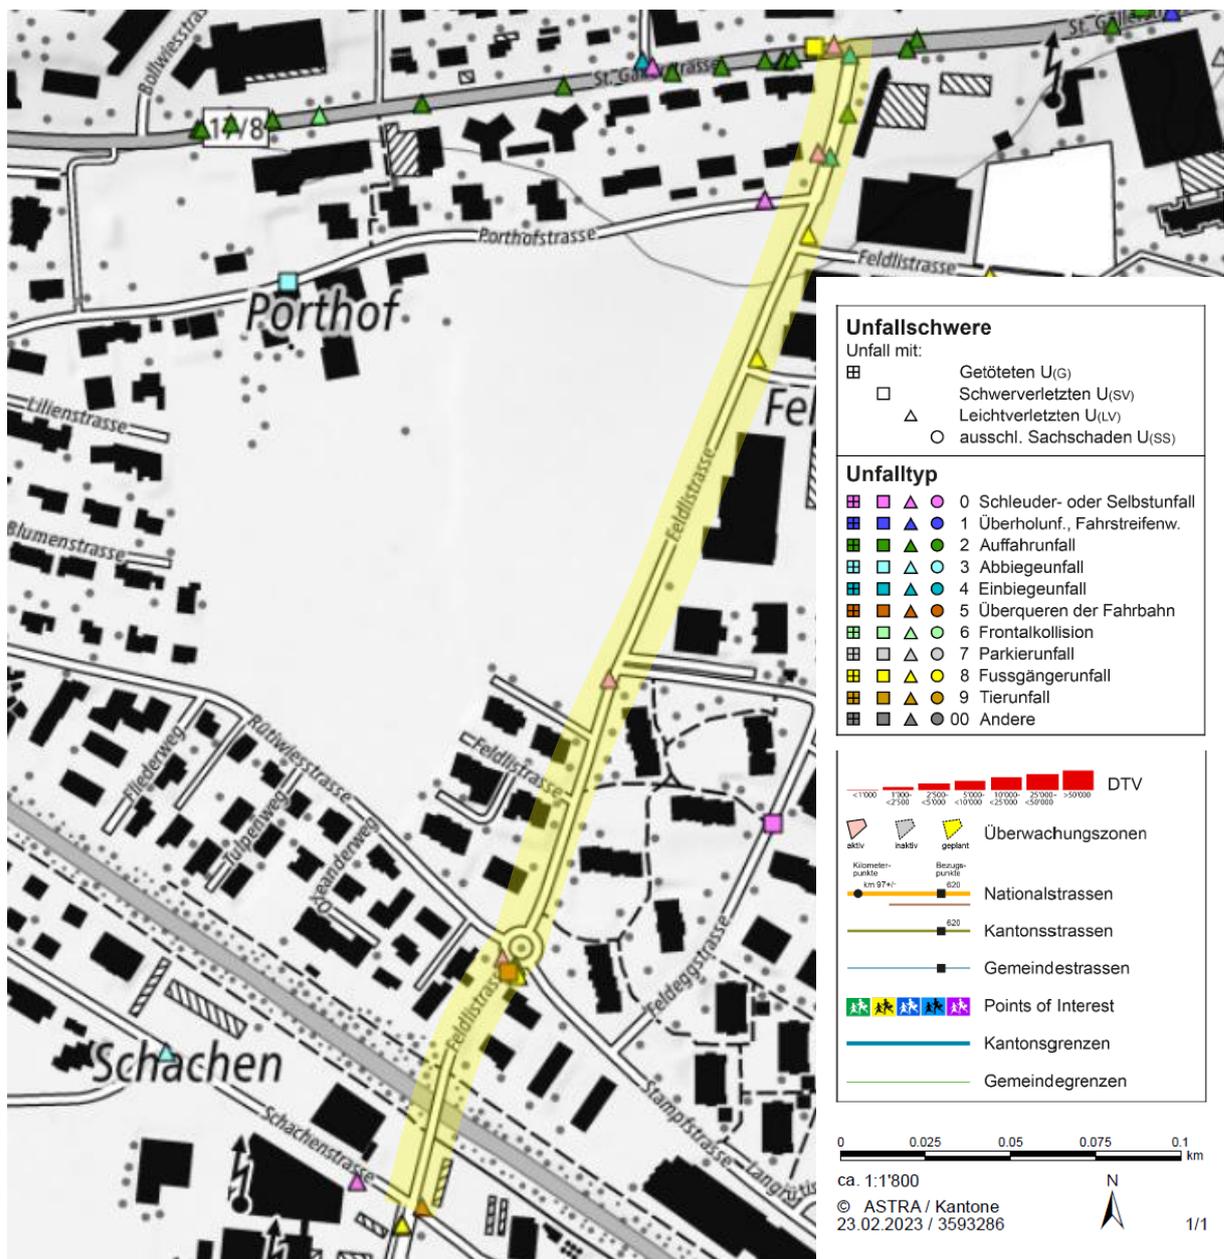
Auf der folgenden Abbildung sind die Unfälle mit Personenschäden im Projektperimeter abgebildet.

Unfallgeschehen auf der Feldlistrasse in den letzten 10 Jahren

Auf dem Strassenabschnitt, der im vorliegenden Projekt behandelt wird, haben sich in den letzten 10 Jahren insgesamt 13 Unfälle mit Personenschäden ereignet. Die meisten Unfälle haben sich in den Kreuzungsbereichen ereignet. Bei diesen Unfällen hatte es einen Unfall mit schweren Verletzungen gegeben (Radfahrer bei der Überquerung der Strasse). Die Unfälle lassen sich wie folgt typisieren:

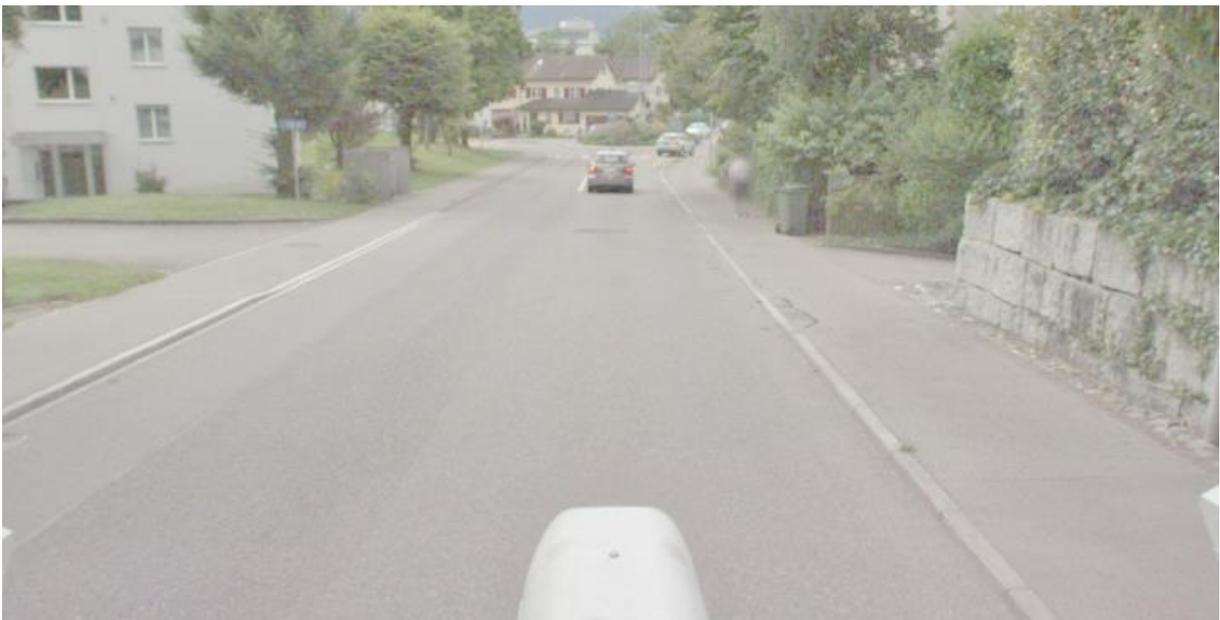
Einige Quereinparkmanöver am Fahrbahnrand werden direkt auf dem Trottoir und teilweise bei schlechten Sichtverhältnissen durchgeführt. Zudem gibt es mehrere private Zugänge, deren Sichtverhältnisse auf die Fahrbahn und das Trottoir die Anforderungen der VSS-Norm 40 273a («Knoten. Sichtverhältnisse in Knoten in einer Ebene.») nicht erfüllen.

In der nachfolgenden Abbildung ist ein Beispiel dargestellt (Ausfahrt auf die Hauptstrasse).

Unzureichende Anhaltesichtweite bei der Ausfahrt auf die Feldlistrasse

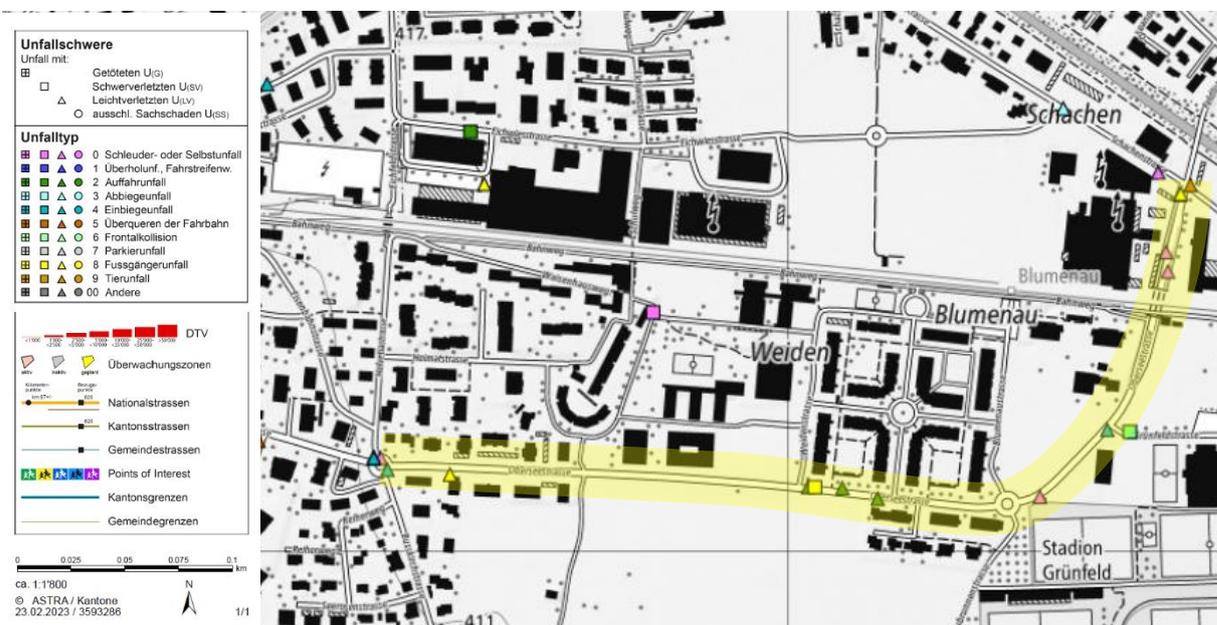
Auf der folgenden Abbildung sind die Unfälle mit Personenschäden im Projektperimeter abgebildet:

Unfallgeschehen auf der Oberseestrasse in den letzten 10 Jahren

Auf dem Strassenabschnitt, der in diesem Unterkapitel behandelt wird, haben sich in den letzten 10 Jahren insgesamt 18 Unfälle mit Personenschäden ereignet. Dabei haben 10 Unfälle in Kreuzungsbereichen und 8 Unfälle auf der freien Strasse stattgefunden. Bei diesen Unfällen hatte es einen Unfall mit schweren Verletzungen (Fussgänger) gegeben. Die Unfälle lassen sich wie folgt typisieren:

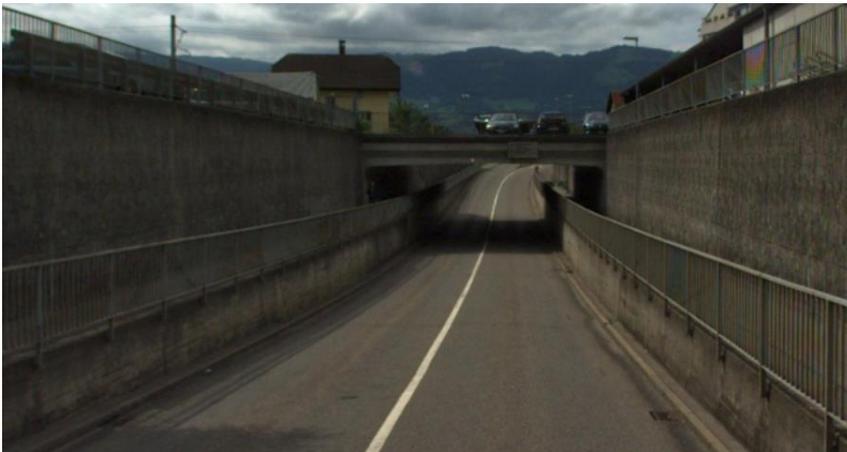
- Der Radverkehr wird auf der Strasse im Mischverkehr geführt, wobei auf dem ersten wie auch auf dem letzten Abschnitt kein Radstreifen markiert ist. Das könnte ein Sicherheitsdefizit darstellen, jedoch haben die Verkehrsmessungen gezeigt, dass täglich lediglich etwas über 5.000 Fahrzeuge/Tag an diesem Abschnitt vorhanden sind, der Schwerverkehrsanteil liegt bei rund 4,5 %, und die Fahrgeschwindigkeiten sind nicht hoch. Der Radstreifen ist nur auf dem geraden Abschnitt zwischen Kreisel Blumenaustrasse und Kreisel Helvetiastrasse markiert, wobei dort zusätzlich eine Kernfahrbahn vorhanden ist. Vor allem in der Unterführung unter den Geleisen ist das Überholen von Radfahrenden nicht ungefährlich

Querschnitt auf Höhe der Unterführung unter den SBB-Gleisen

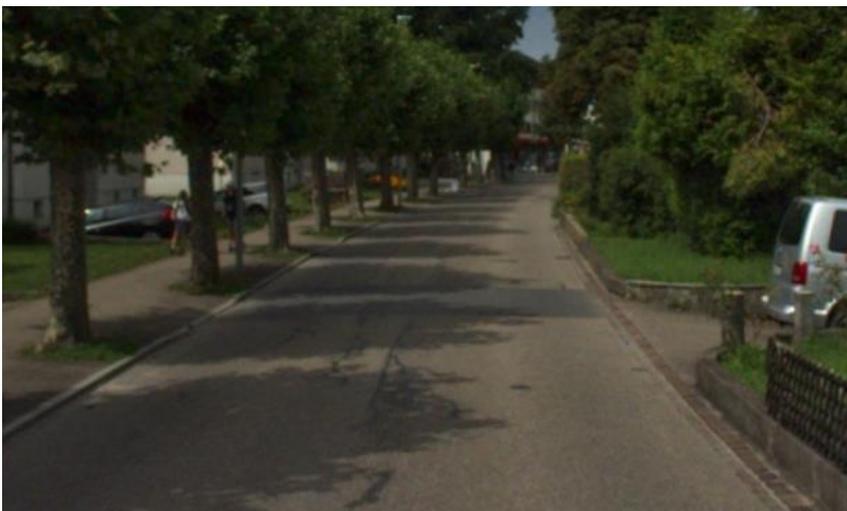
- Auf dem Abschnitt zwischen Kreisel Helvetiastrasse und Kreisel Schönbodenstrasse ist die Fahrbahn nur noch ca. 6.0 Meter breit. Zudem gibt es einige Zufahrten auf die Obersee-strasse mit unzureichenden Sichtweiten. Zudem werden Rückwärtsmanöver auf der Fahrbahn vollzogen.

Abschnitt Kreisel Helvetiastrasse bis Kreisel Schönbodenstrasse

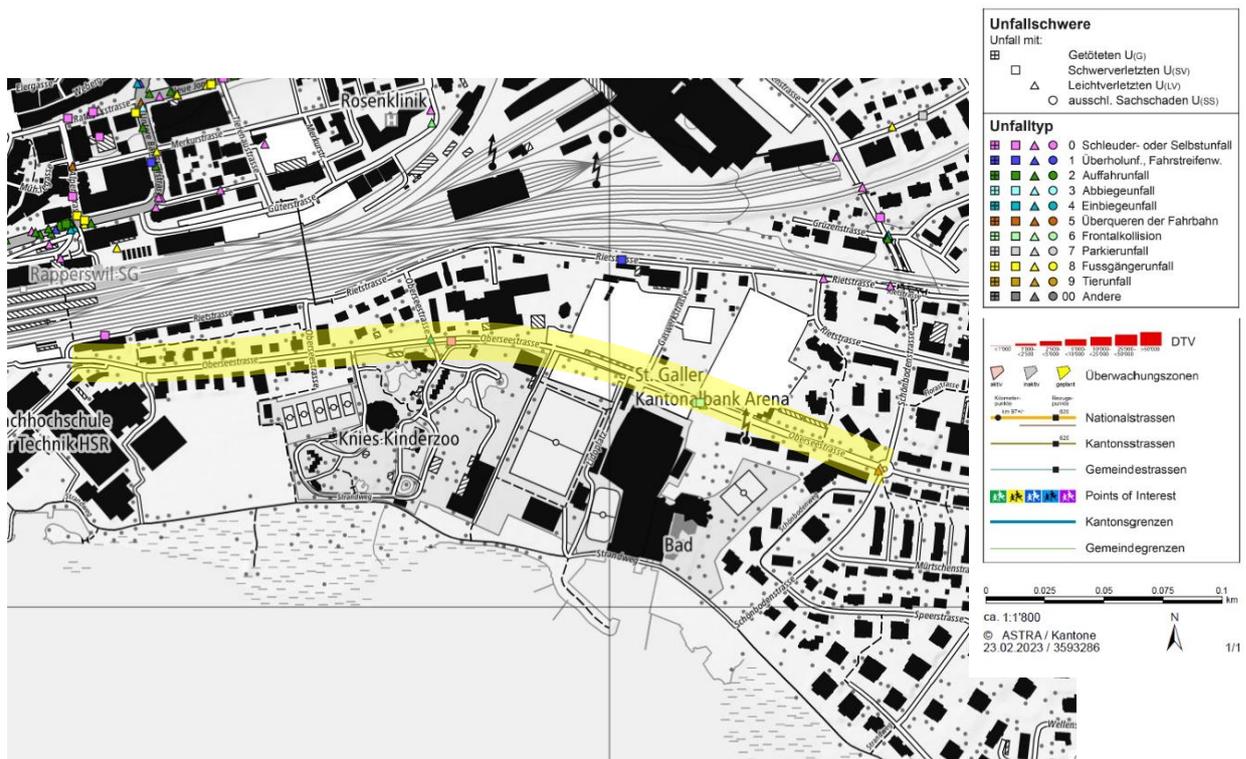
Auf der folgenden Abbildung sind die Unfälle mit Personenschäden im Projektperimeter abgebildet:

Unfallgeschehen auf der Oberseestrasse West in den letzten 10 Jahren

Auf dem Strassenabschnitt, der im vorliegenden Projekt behandelt wird, haben sich in den letzten 10 Jahren insgesamt 7 Unfälle mit Personenschäden ereignet. Bei diesen Unfällen gab es 3 Unfälle mit schweren Verletzungen. Die Unfälle lassen sich wie folgt typisieren:

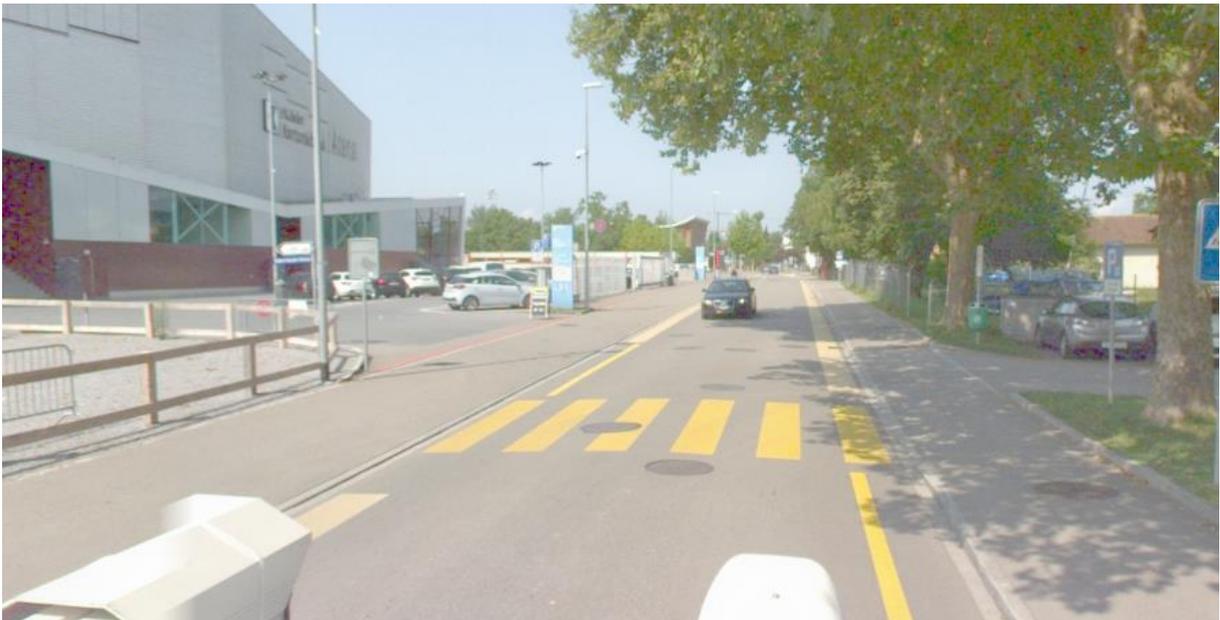
- Der Radverkehr wird auf der Strasse im Mischverkehr geführt. Das könnte ein Sicherheitsdefizit darstellen, besonders, weil kein Radstreifen markiert ist. Es sind jedoch seitlich Streifen in gelb markiert (farbliche Gestaltung der Strassenoberfläche), welche einen Radstreifen andeuten können. Es kann sein, dass diese Art von Markierung falsch verstanden wird und zu Verwirrung führt.

Radroute auf der Strasse – Mischverkehr an der Oberseestrasse West

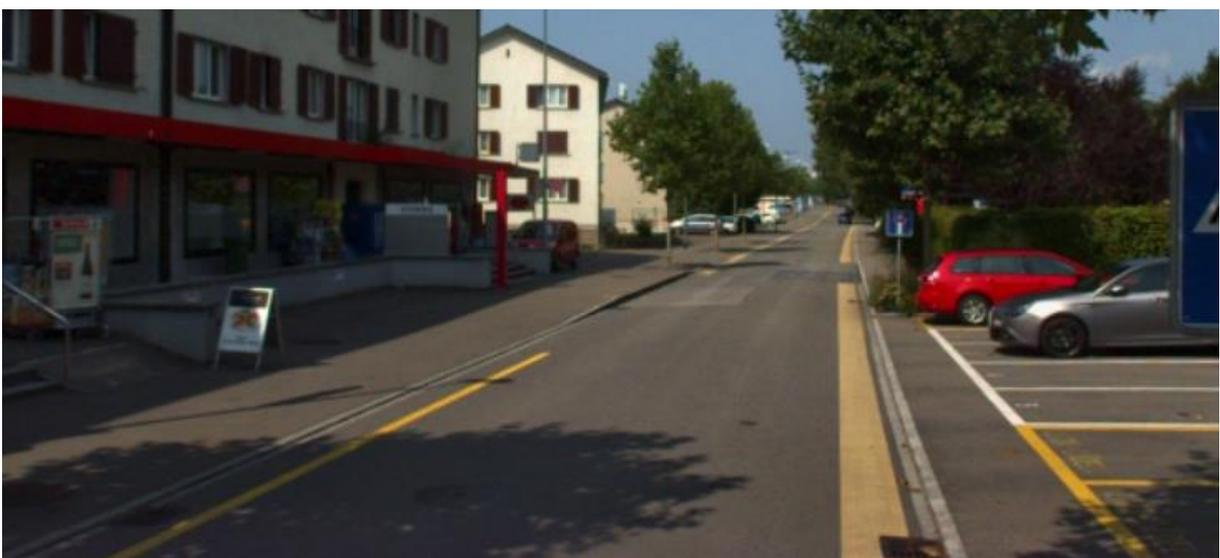
- An einigen Stellen gibt es Senkrechtparkfelder, die gerade an die Fahrbahn anschliessen. Dabei werden Parkmanöver auf der Fahrbahn vollzogen.

Senkrechtparkfelder am Fahrbahnrand

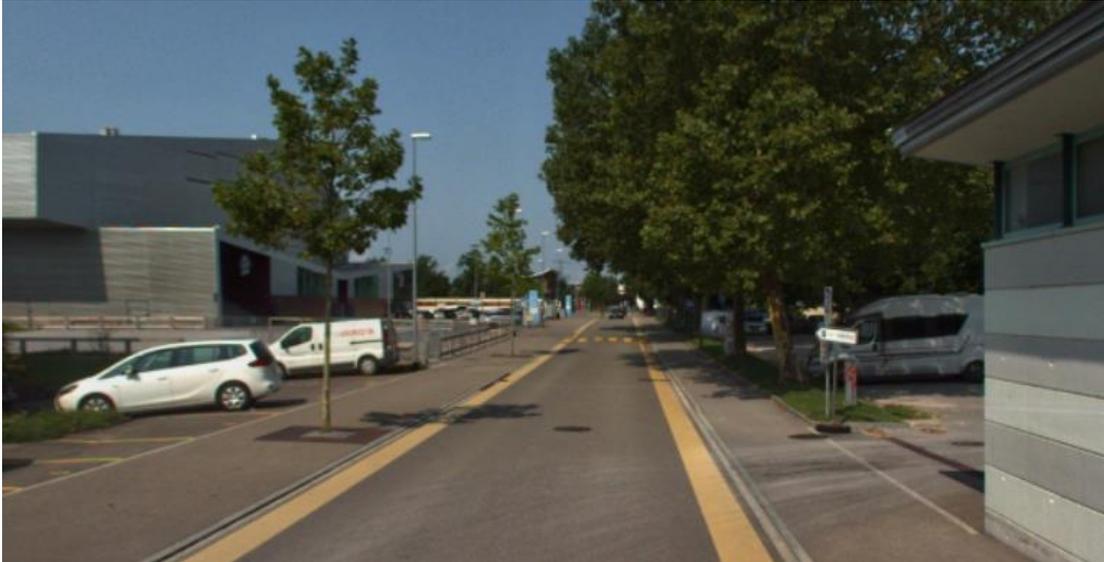
- Es gibt viele Zufahrten auf die Strasse mit deutlich reduzierten Sichtweiten. Teils liegen diese nur bei ca. 15 Metern und sind noch im Bereich mit der signalisierten Geschwindigkeit 50 km/h.

Zufahrt mit reduzierter Sichtweite

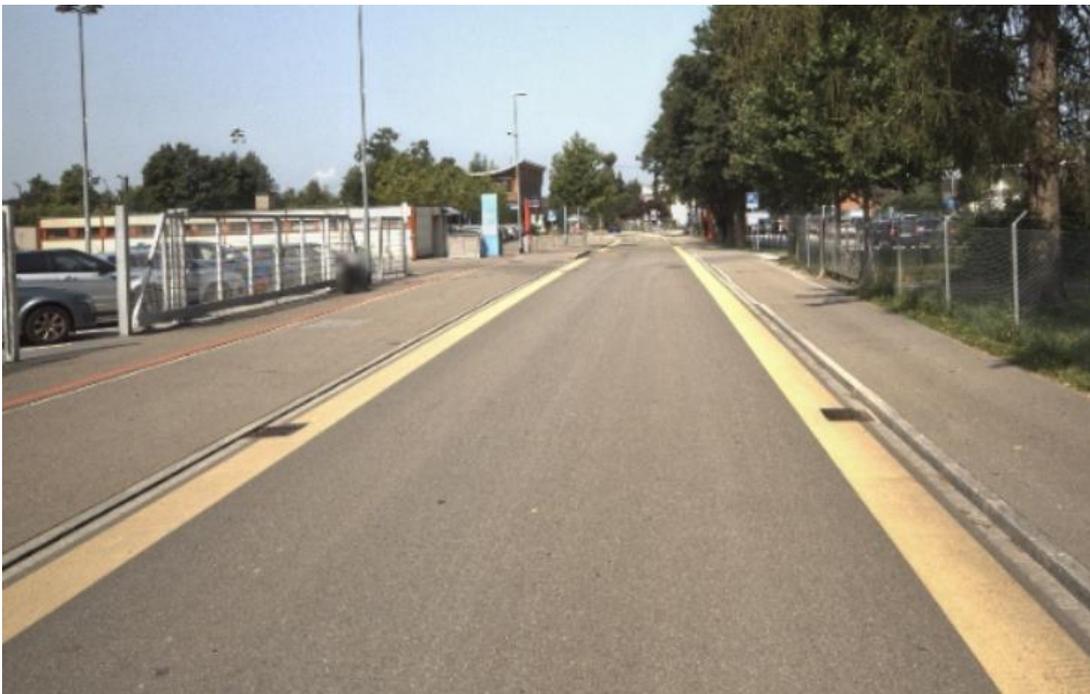
- Die Randsteine bei den Trottoirs sind vielerorts sehr tief, was zwar den Charakter einer Mischzone hervorhebt, jedoch auch die Gefahr mit sich bringt, dass der MIV bei Kreuzungsmanövern auf das Trottoir ausweicht.

Beidseits Trottoirs mit tiefen Randabschlüssen

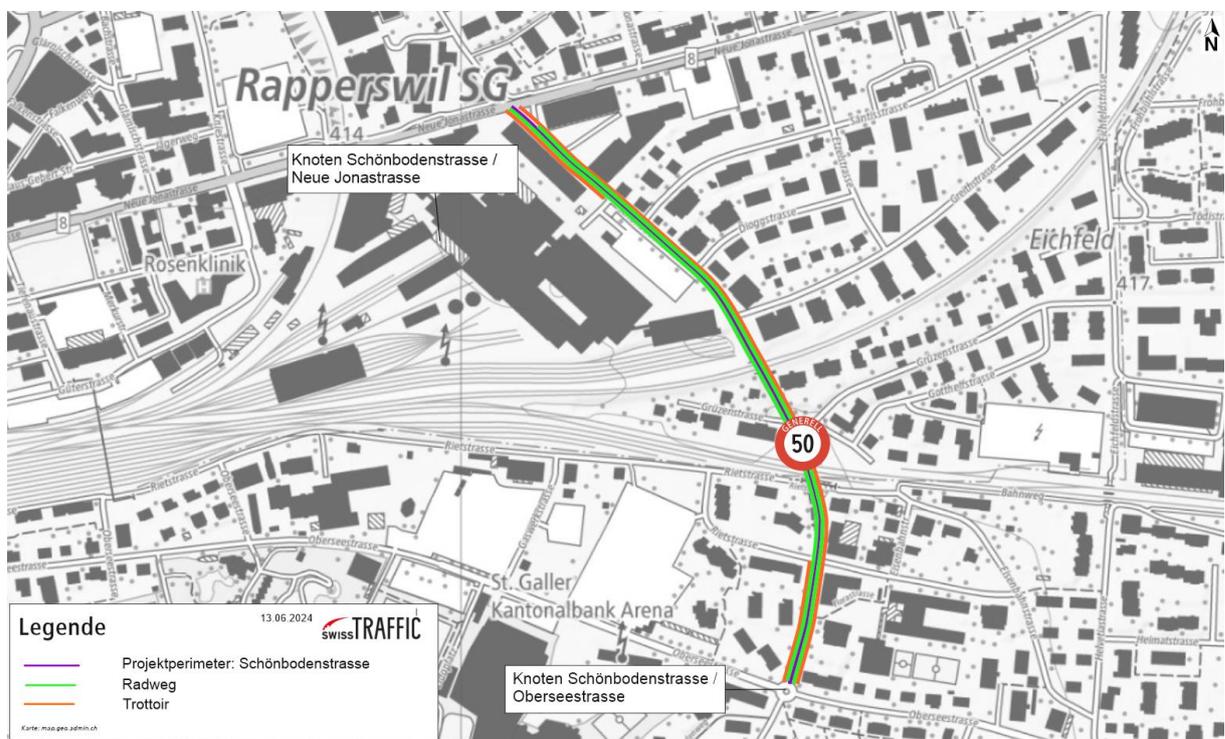
Der betrachtete Abschnitt, mit einer Länge von rund 650 Metern, ist eine Verbindungsstrasse, die unter anderem von Anwohnenden entlang der Strasse genutzt wird. Die Schönbodenstrasse verbindet aber auch die Stadt Rapperswil-Jona mit den südlich gelegenen Quartieren sowie den gesamten Bereich südlich des Bahnhofs (mit Hochschule und Eisstadion). Der gesamte Strassenabschnitt befindet sich innerorts, und es gilt eine Höchstgeschwindigkeit von generell 50 km/h.

Bestehende Infrastruktur und Perimeter des Gutachtens

Die Schönbodenstrasse weist eine Breite von rund 5,0 bis 6,0 Metern auf; in südlichen Teil, ab der Kreuzung mit der Oberseestrasse beträgt die Fahrbahnbreite rund 5,0 Meter. Entlang der Schönbodenstrasse gibt es auf beiden Seiten ein Trottoir als auch ein Radweg, wobei an der östlichen Seite ein durchgängiges Trottoir vorhanden ist, während es an der westlichen Seite nur am Anfang und am Ende des untersuchenden Strassenabschnittes vorhanden ist. Für die Fussgänger sind 5 Fussgängerstreifen vorhanden. An dem untersuchten Strassenabschnitt befinden sich zwei Bushaltestellen (Rapperswil SG Oberseeplatz, Rapperswil SG Greithstrasse). An den Haltestellen verkehrt die Buslinie Nr. 992 der ZVV.

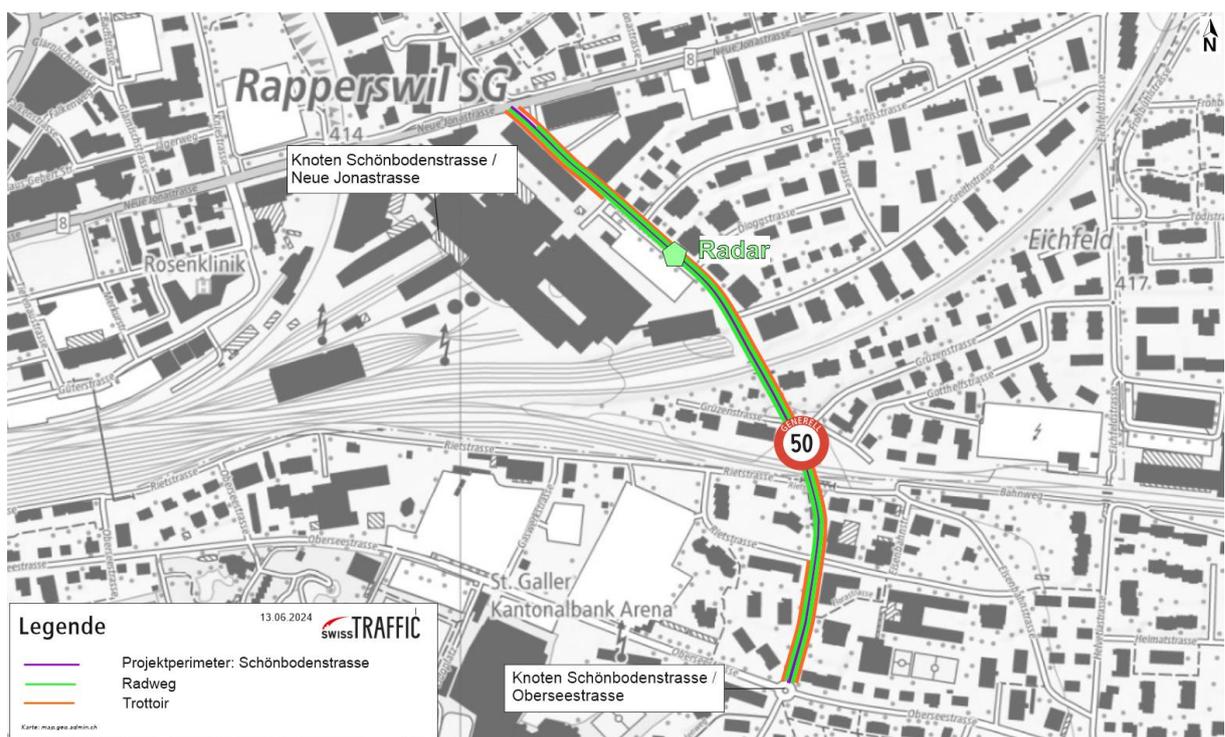
Da für diesen Strassenabschnitt keine Messdaten aus Dauerzählstellen vorliegen, hat die SWISSTRAFFIC AG eine Seitenradarmessungen vom 13.05. – 19.05.2024 durchgeführt. Dabei wurde der Verkehr und das Geschwindigkeitsregime an einem Standort während einer Woche erfasst. Die Ergebnisse sind im Anhang beigelegt.

Standorte der Verkehrserhebung mittels Seitenradar

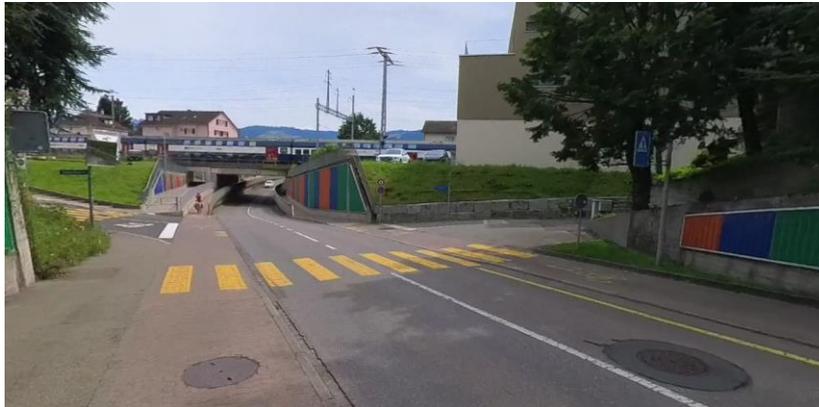
Kreuzungsbereich Schönbodenstrasse/ Grünenstrasse

Der Bereich um den beschriebenen Kreuzungsbereich sollte im Detail untersucht werden.

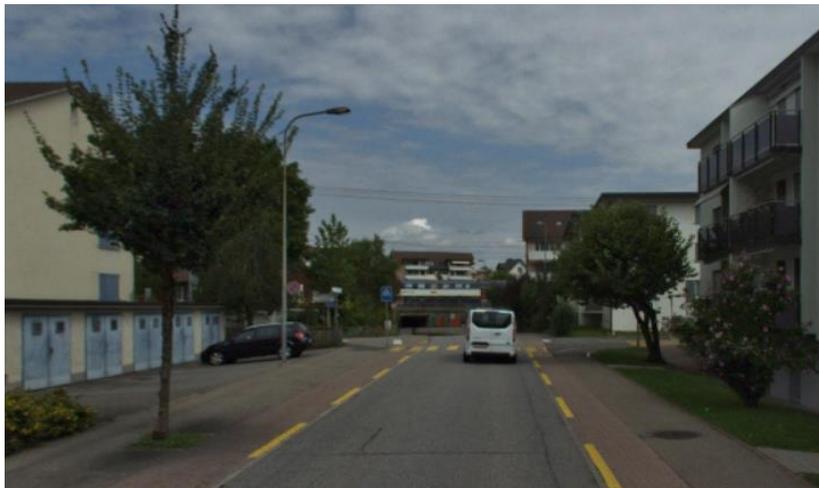
- Auf dem südlichen Teil des Abschnitts ist eine Kernfahrbahn mit jeweils seitlichen Radstreifen vorhanden. Die Fahrbahnbreite erlaubt es kaum zu kreuzen, ohne auf den Radstreifen zu fahren. Dies kann zu gefährlichen Situationen führen.

Kernfahrbahn mit Radstreifen

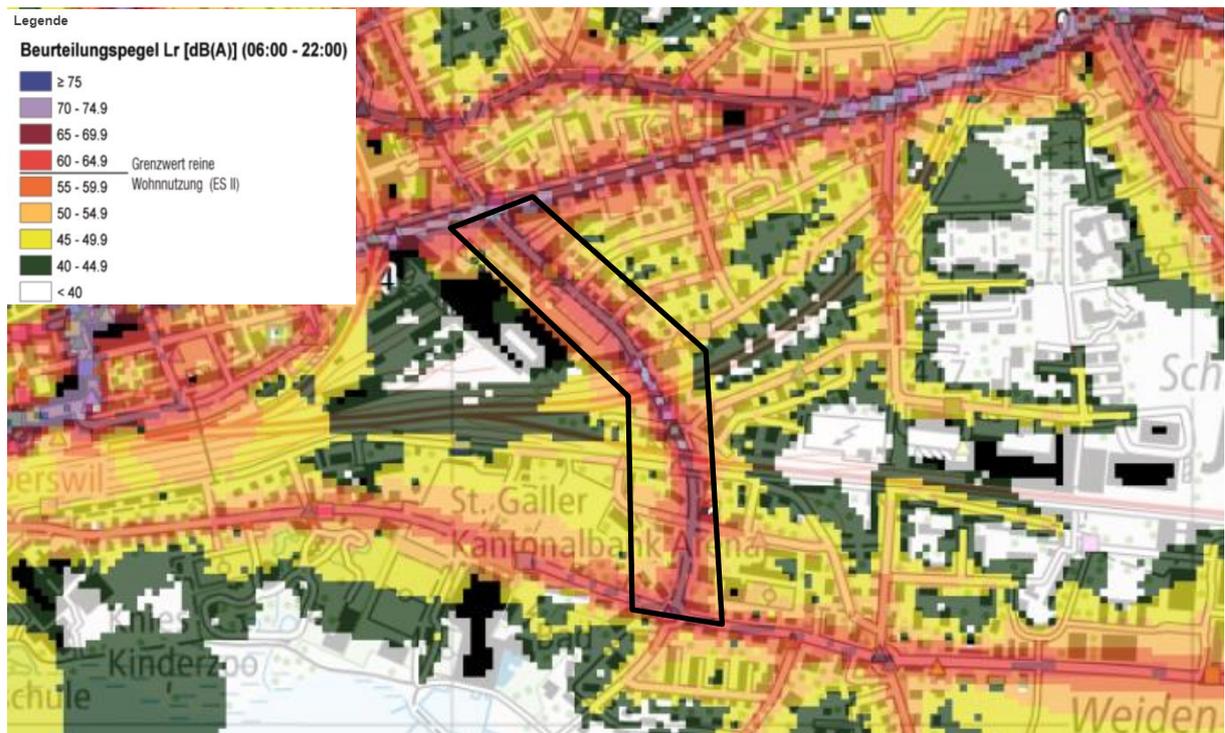
Die folgende Abbildung zeigt die Beurteilungspegel L_r [dB(A)] entlang dem Abschnitt am Tag.

Ausschnitt aus der Lärmübersicht am Tag (Karte: map.geo.admin.ch)

Laut der Lärmkarte (und anhand der Verkehrsbelastungen ebenso plausibel) sind keine Überschreitungen vorhanden. Die Grenzwerte für Wohnnutzung (DS II 55–59,9 dB(A)) werden nicht erreicht.

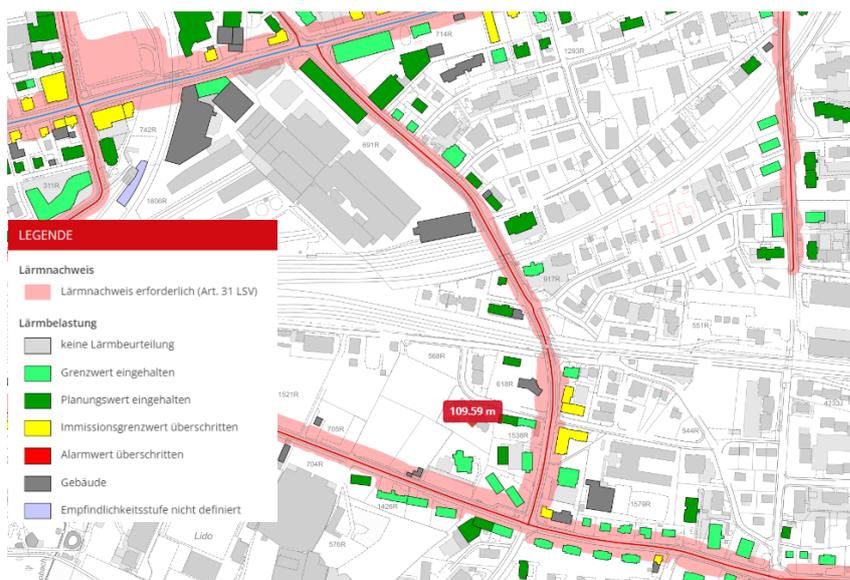
Jedoch sind in der Karte des Geoportals (Abbildung 24) Gebäuden dargestellt, bei denen der Schwellenwert (60 dB) überschritten wird (gelben Gebäuden).

Ausschnitt aus der Lärmübersicht am Tag (Karte: https://www.geoportal.ch/rapperswil_jona/map/)

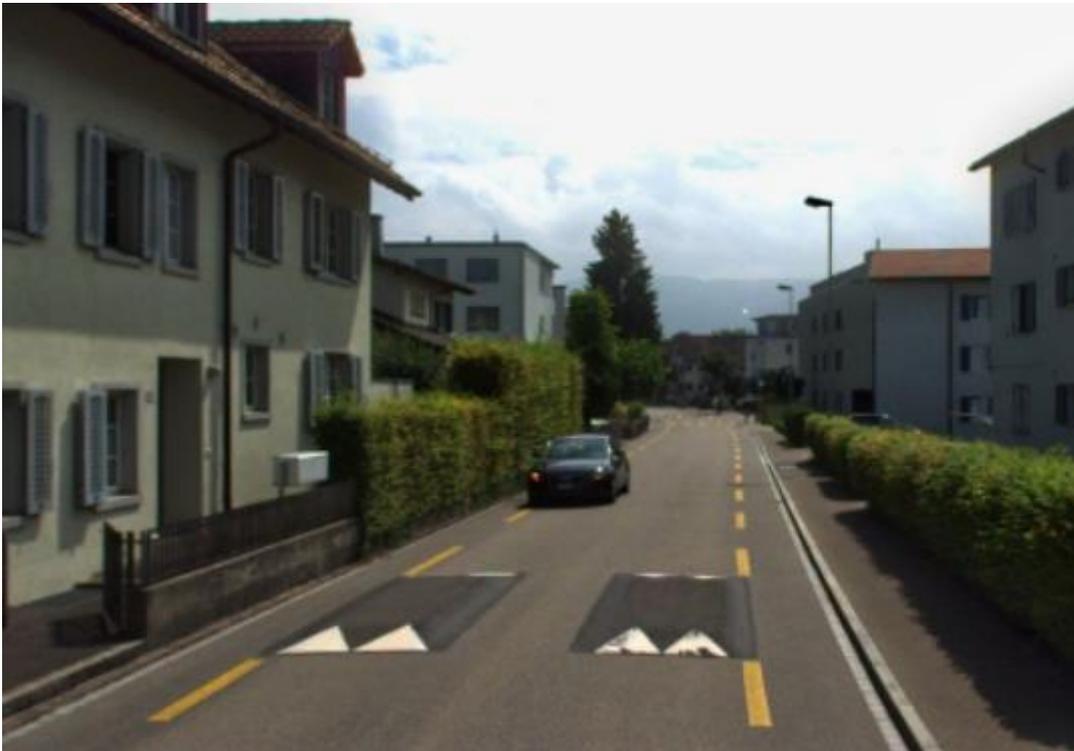
An dem untersuchten Abschnitt sind bereits Verkehrsberuhigungsmassnahmen in Form von vertikalen Versätzen vorhanden, um die Fahrgeschwindigkeiten zu reduzieren.

Vorhandene, vertikale Versätze als Beruhigungsmassnahme

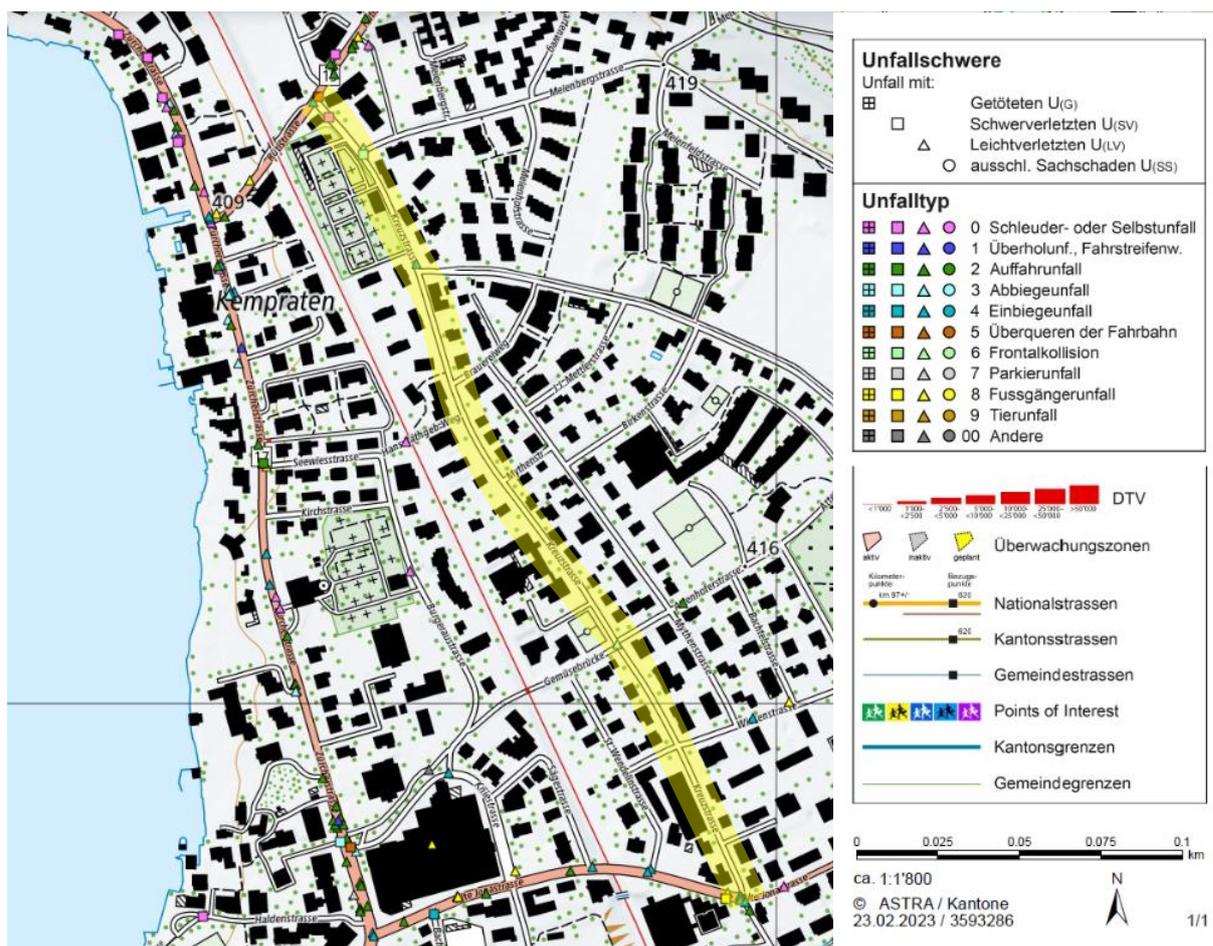
Auf der folgenden Abbildung sind die Unfälle mit Personenschäden im Projektperimeter abgebildet:

Unfallgeschehen auf der Kreuztrasse in den letzten 10 Jahren

Auf dem Strassenabschnitt, der im vorliegenden Projekt behandelt wird, haben sich in den letzten 10 Jahren insgesamt 6 Unfälle mit Personenschäden ereignet. Dabei wurden die Unfälle an der Alten Jonastrasse nicht berücksichtigt. Bei diesen Unfällen gab es 2 Unfälle mit schweren Verletzungen. Die Unfälle lassen sich wie folgt typisieren:

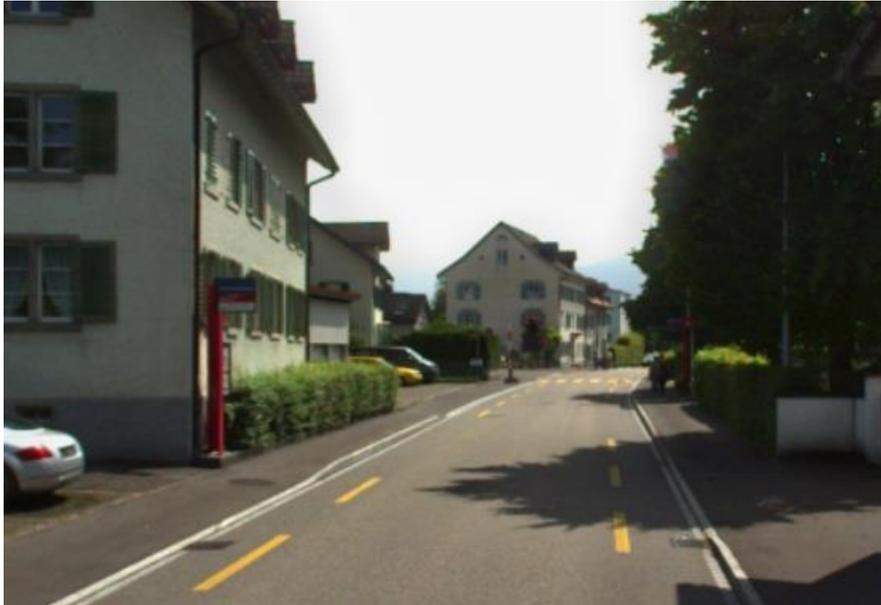
- Der Radverkehr wird auf der Strasse im Mischverkehr geführt (mit Radstreifen und Kernfahrbahn). Dies kann aufgrund der schmalen Fahrbahnbreiten eine Gefahr darstellen, da bei Kreuzungsmanövern auf den Radstreifen ausgewichen wird. Zudem wurde festgestellt, dass der Radstreifen teils nur eine Breite von 1.0 Metern aufweist, was deutlich zu schmal ist.

Schmale Fahrbahn und Radverkehr im Mischverkehr

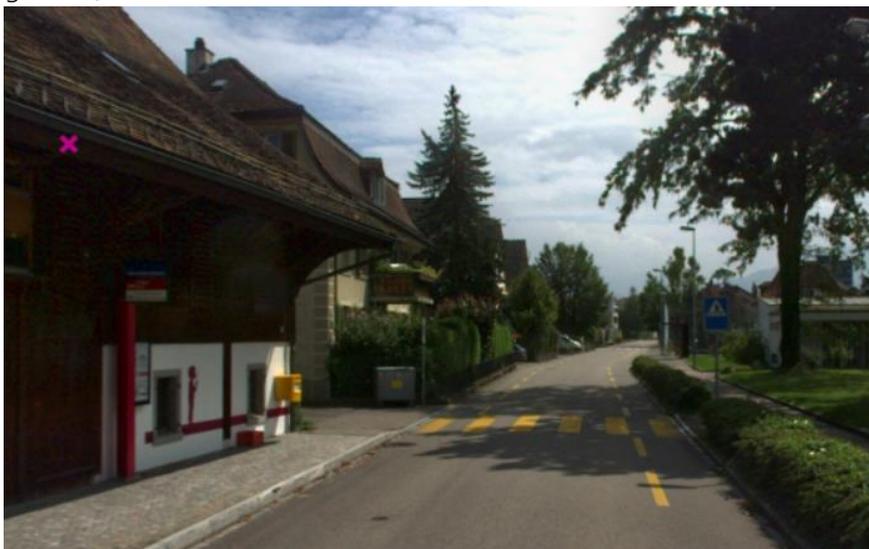
- Es gibt auf dem Abschnitt mehrere Fahrbahnhaltestellen des ÖV, wodurch ein wartender Bus die Sicht auf den Fussgängerstreifen verdecken kann. Dadurch können die Sichtverhältnisse auf den Fussgängerstreifen nicht mehr eingehalten werden. Es wurde auch festgestellt, dass die seitlichen Trottoirs teils nur eine Breite von 1.5 Metern aufweisen.

Fahrbahnhaltestellen und schmale Trottoirs
