Stadt Rapperswil-Jona
 Fachbereich Infrastruktur

Auswirkungen von Temporeduktionen auf verkehrsorientierten Gemeindestrassen

Strassenanalysen – Teil B

8. April 2025

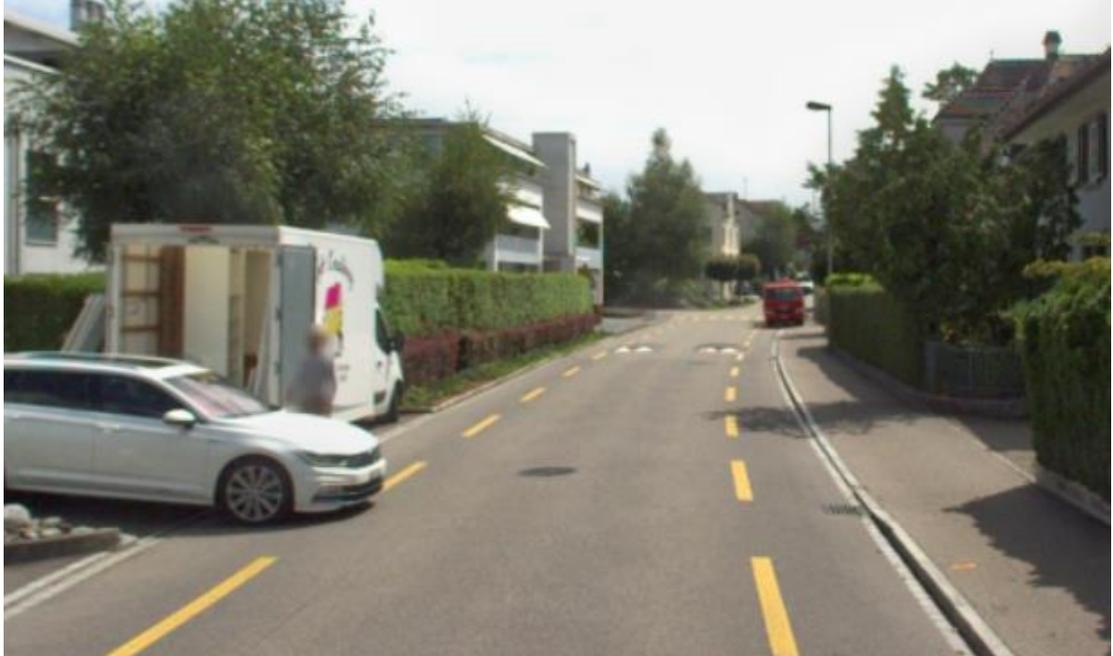
- Es gibt auf dem Abschnitt viele seitlichen Zufahren mit eingeschränkten Sichtverhältnissen. Die Sichtweiten für Strassen bei 50 km/h können oft nicht eingehalten werden.

Seitliche Zufahrten mit eingeschränkten Sichtverhältnissen

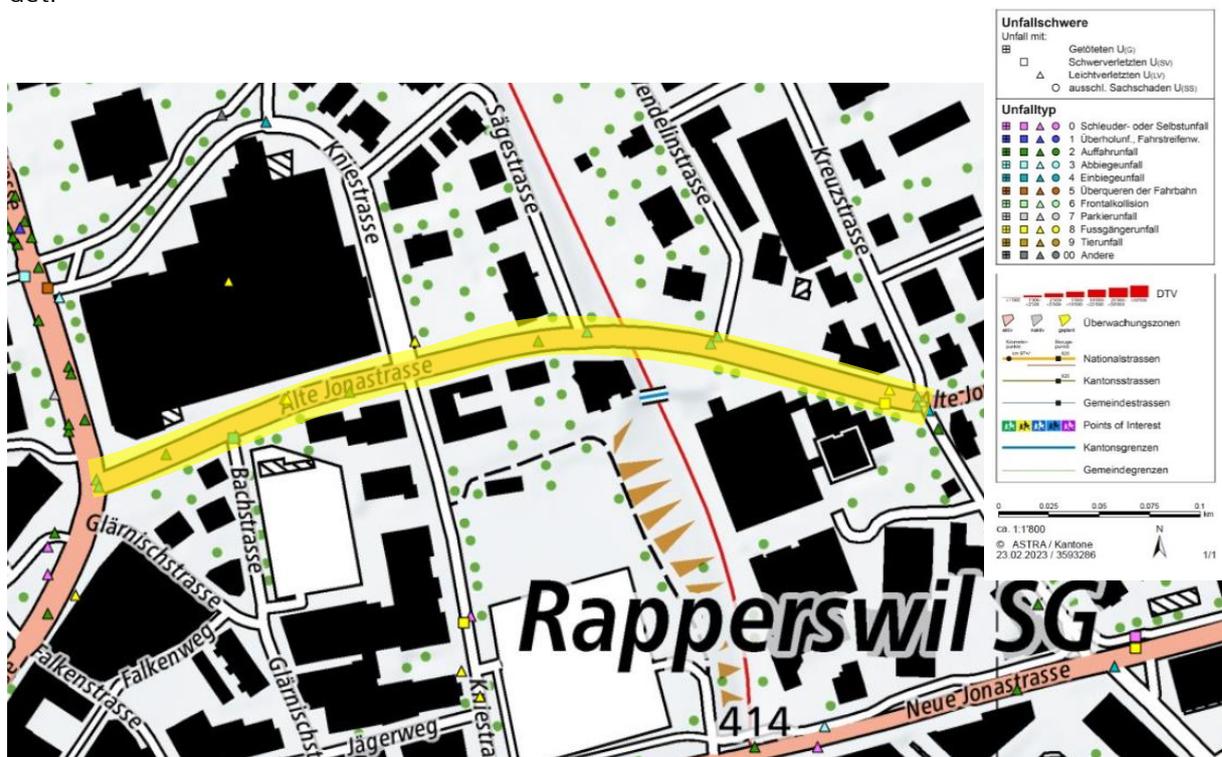
Auf der folgenden Abbildung sind die Unfälle mit Personenschäden im Projektperimeter abgebildet:

Unfallgeschehen auf der Alten Jonastrasse in den letzten 10 Jahren

Auf dem Strassenabschnitt, der im vorliegenden Projekt behandelt wird, haben sich in den letzten 10 Jahren insgesamt 17 Unfälle mit Personenschäden ereignet. Dabei wurden die Unfälle an der Neuen Jonastrasse nicht berücksichtigt. Bei diesen Unfällen gab es 2 Unfälle mit schweren Verletzungen. Die Unfälle lassen sich wie folgt typisieren:

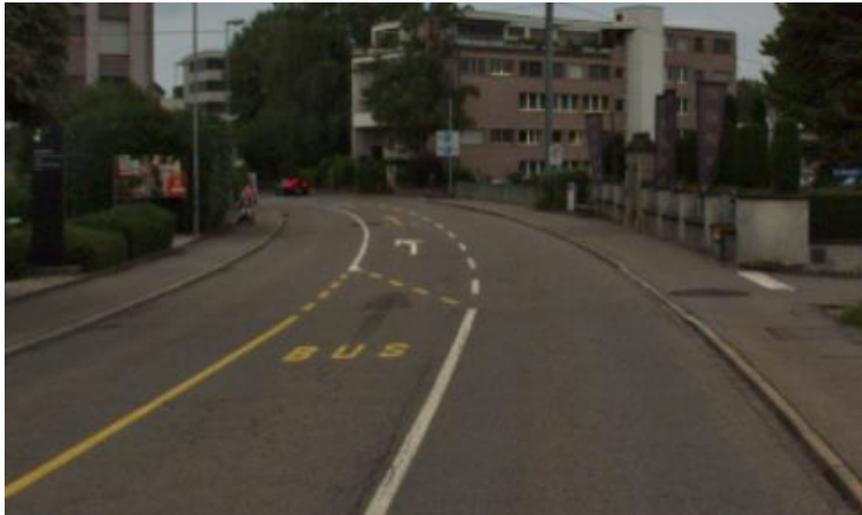
- Der Radverkehr wird im Mischverkehr teilweise ohne Radstreifen geführt. Die Fahrbahnbreiten lassen dabei nicht immer ein Kreuzungsmanöver auf der Höhe eines Radfahrenden zu.
- Die Spuraufteilung mit der Busspur in der Mitte ist nicht immer übersichtlich und kann zu Verwirrung führen.

Komplexe Spurführung

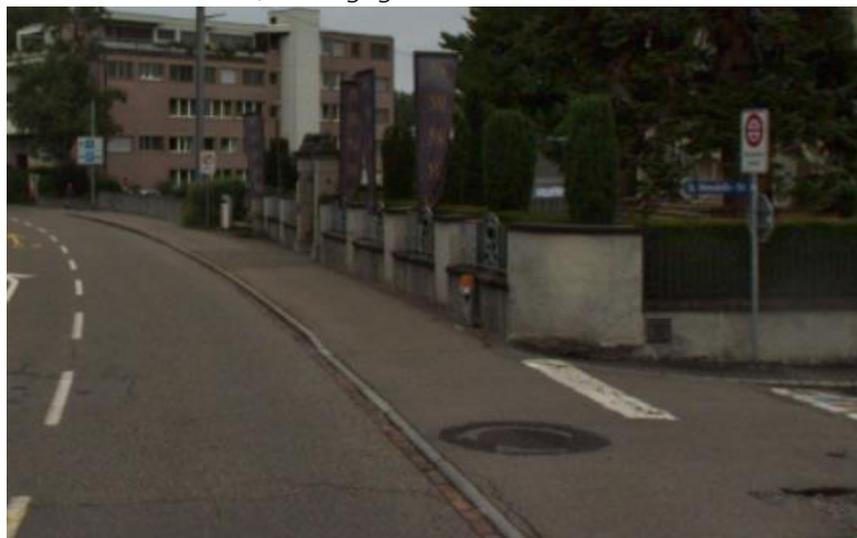
- Bei mehreren, seitlichen Zufahrten sind die erforderlichen Sichtweiten (auf die Strasse und teils auf das Trottoir) nicht gegeben.

Seitliche Zufahrten mit reduzierten Sichtweiten

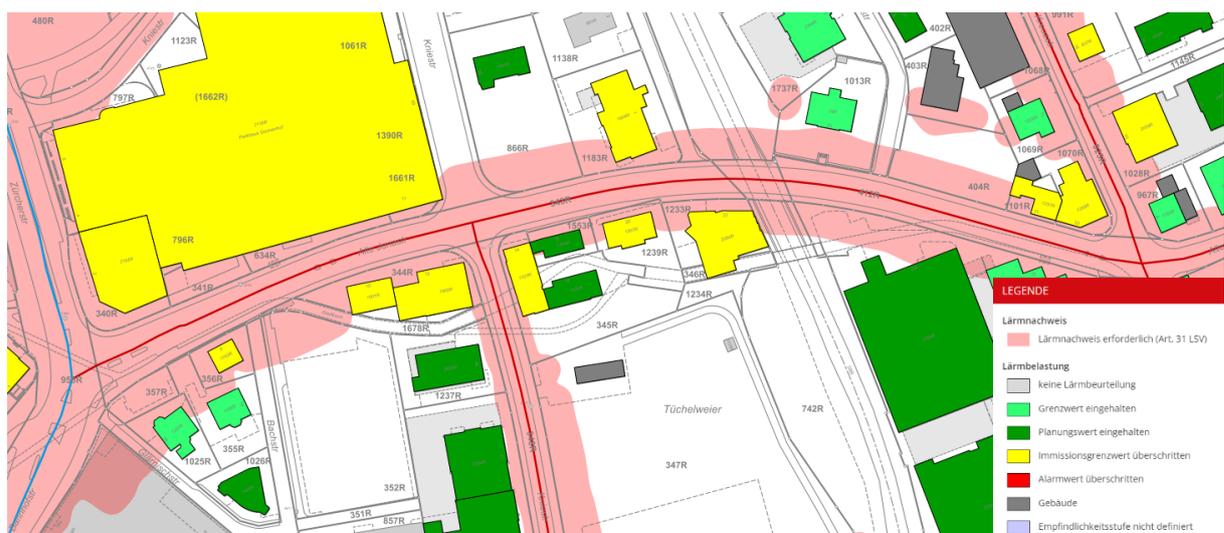
Es sind geringfügige Überschreitungen vorhanden. Die Grenzwerte für Wohnnutzung (DS II, 55 – 59.9 dB(A)) werden teilweise erreicht.

In der nachstehenden Abbildung sind die Wohngebiete, wobei der Schwellenwert (60 dB) überschritten wird, gelb dargestellt.

Ausschnitt aus der Lärmübersicht am Tag (Karte: https://www.geoportal.ch/rapperswil_jona/map/)

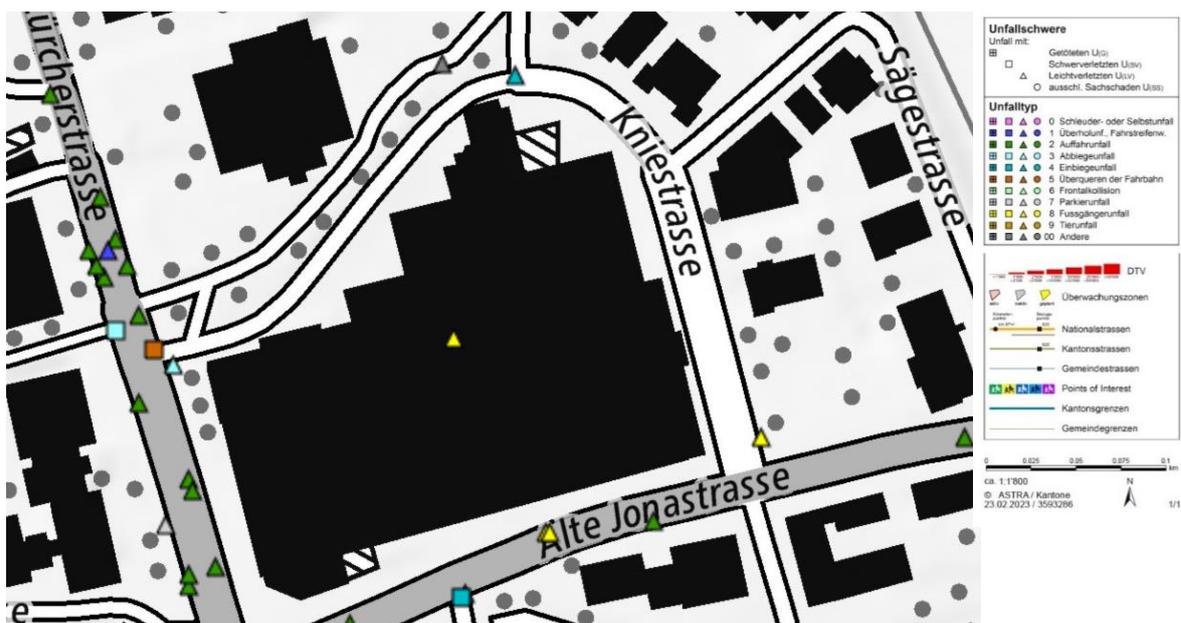
Die Ursachen der Unfälle kann nicht im Detail analysiert werden. Es zeigt sich aber, dass sich Abbiege- und Auffahrunfälle in dem untersuchten Abschnitt häufen. Auf der folgenden Abbildung sind die Unfälle mit Personenschäden im Projektperimeter abgebildet:

Unfallgeschehen auf der Kniestrasse in den letzten 10 Jahren

Auf dem Strassenabschnitt, der im vorliegenden Projekt behandelt wird, haben sich in den letzten 10 Jahren insgesamt 4 Unfälle mit Personenschäden ereignet. Bei diesen Unfällen gab es 1 Unfall mit schweren Verletzungen. Die Unfälle lassen sich wie folgt typisieren:

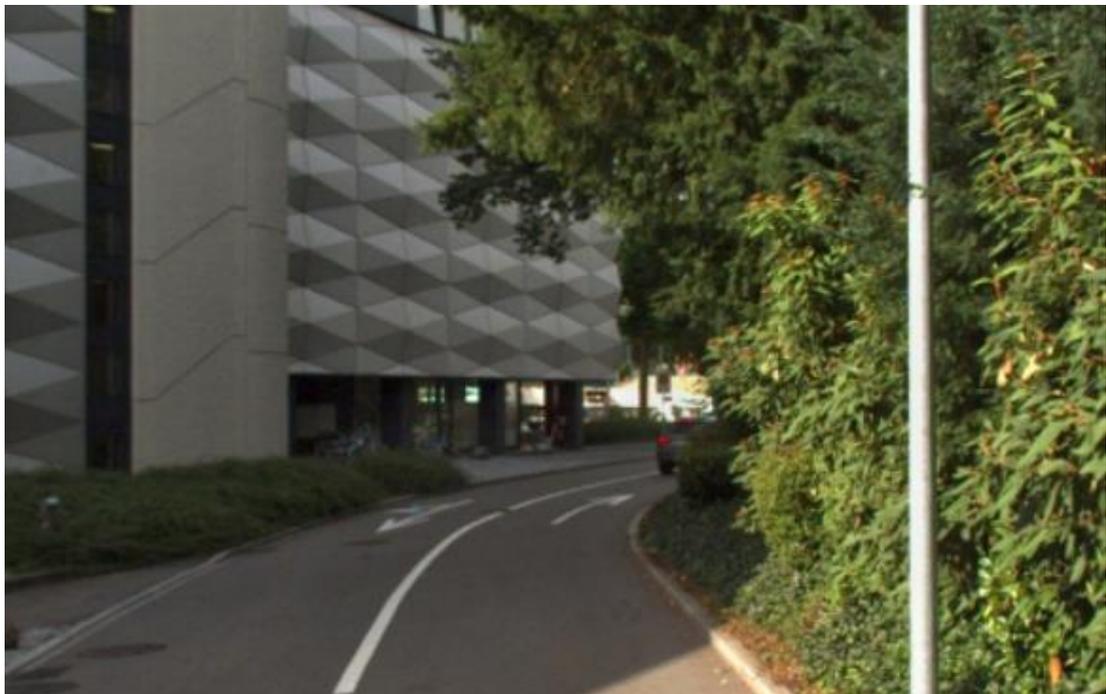
- Der Radverkehr wird im Mischverkehr geführt, wobei von der Alten Jonastrasse bis zur Burgenaustrasse eine breite Fahrbahn mit Radstreifen vorhanden ist. Auf dem Abschnitt zwischen Burgenaustrasse und Zürcherstrasse ist die Kniestrasse sehr schmal (6 Meter) und es sind keine Radstreifen mehr markiert. Dort kann die Führung des Radverkehrs eine Gefahr darstellen.
- Kurz vor dem Knoten mit der Zürcherstrasse macht die Kniestrasse eine Rechtskurve. Die Anhaltesichtweiten sind aufgrund der dichten Bepflanzung stark eingeschränkt und entsprechen nicht der Norm bei einer signalisierten Geschwindigkeit von 50 km/h. Gleiches gilt für die grosse Kurve im mittleren Bereich des Abschnitts

Reduzierte Anhaltesichtweiten

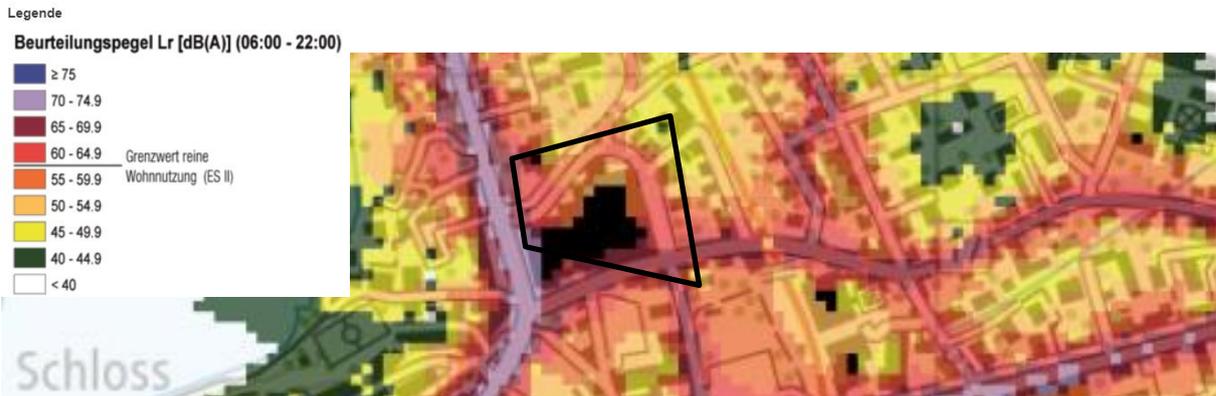
Die folgende Abbildung zeigt die Beurteilungspegel L_r [dB(A)] entlang dem Abschnitt am Tag.

Ausschnitt aus der Lärmübersicht am Tag (Karte: map.geo.admin.ch)

Es sind keine Überschreitungen vorhanden. Die Grenzwerte für Wohnnutzung (DS II 55–59,9 dB(A)) werden nicht erreicht, bzw. die Beeinflussung kommt von der Alten Jonastrasse oder von der Oberen Bahnhofstrasse.

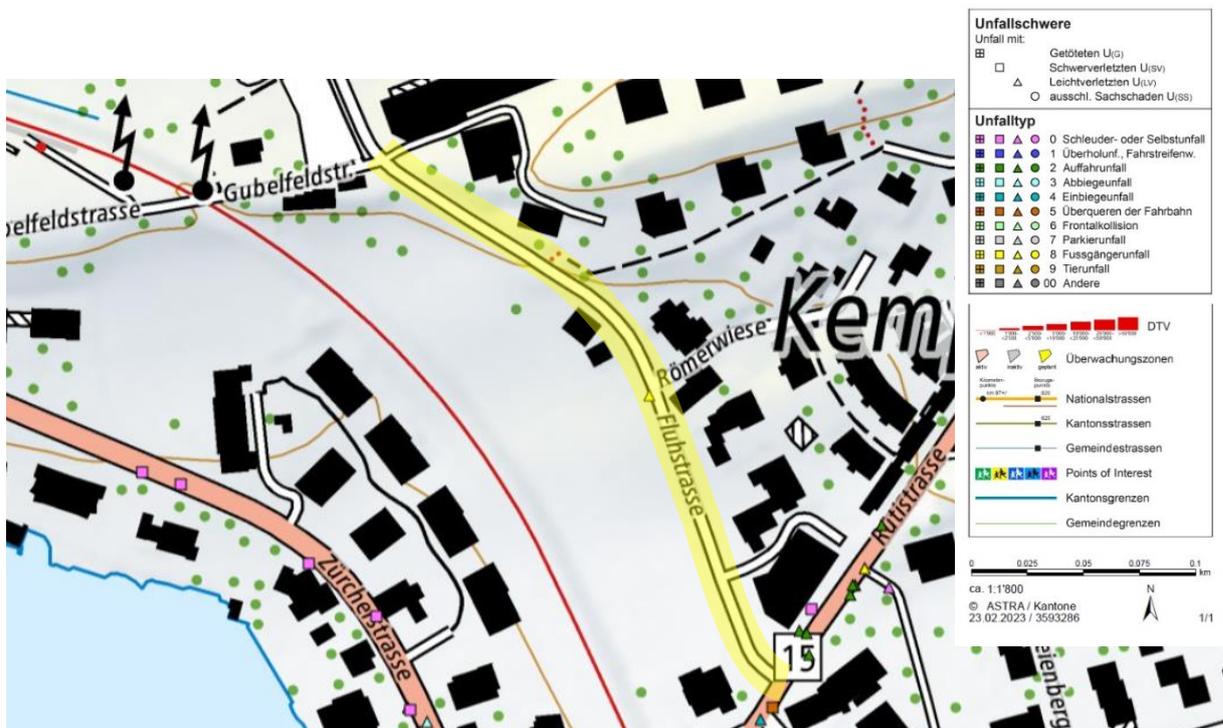
Auf der folgenden Abbildung sind die Unfälle mit Personenschäden im Projektperimeter abgebildet:

Unfallgeschehen auf der Fluhstrasse in den letzten 10 Jahren

Auf dem Strassenabschnitt, der im vorliegenden Projekt behandelt wird, hat sich in den letzten 10 Jahren nur 1 Unfall mit Personenschäden ereignet. Dabei handelt sich um ein Fussgängerunfall (leichte Verletzung). Die Ursache des Unfalles kann nicht im Detail analysiert werden.

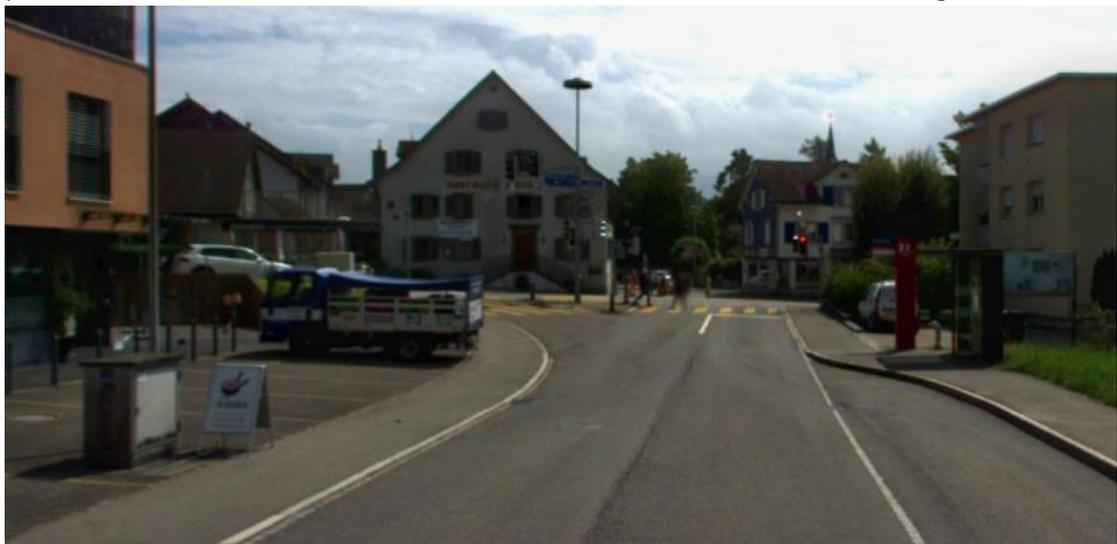
- Im Bereich der Bushaltestelle beim Knoten mit der Kantonsstrasse sind seitlich Senkrechtparkfelder vorhanden. Dabei werden Parkmanöver auf dem Trottoir durchgeführt.

Seitliche Senkrechtparkfelder

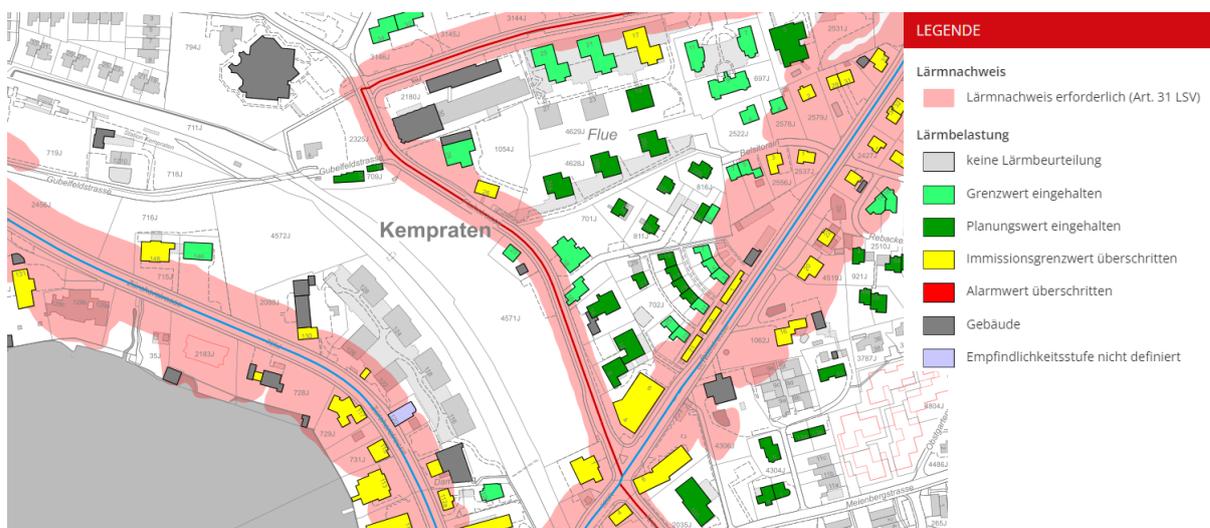
Es sind geringfügige Überschreitungen vorhanden. Die Grenzwerte für Wohnnutzung (DS II, 55 – 59.9 dB(A)) werden teilweise erreicht.

In der nachstehenden Abbildung sind die Wohngebiete, in denen der Schwellenwert von 60 dB überschritten wird, gelb dargestellt. Es ist dabei zu erwähnen, dass die Grenzwerte im Bereich des Knotenpunkts mit der Nationalstrasse N15 (Rütistrasse) überschritten werden. Es kann davon ausgegangen werden, dass die Lärmbelastung von der N15 und nicht von der Fluhstrasse ausgeht.

Ausschnitt aus der Lärmübersicht am Tag (Karte: https://www.geoportal.ch/rapperswil_jonalmap/)

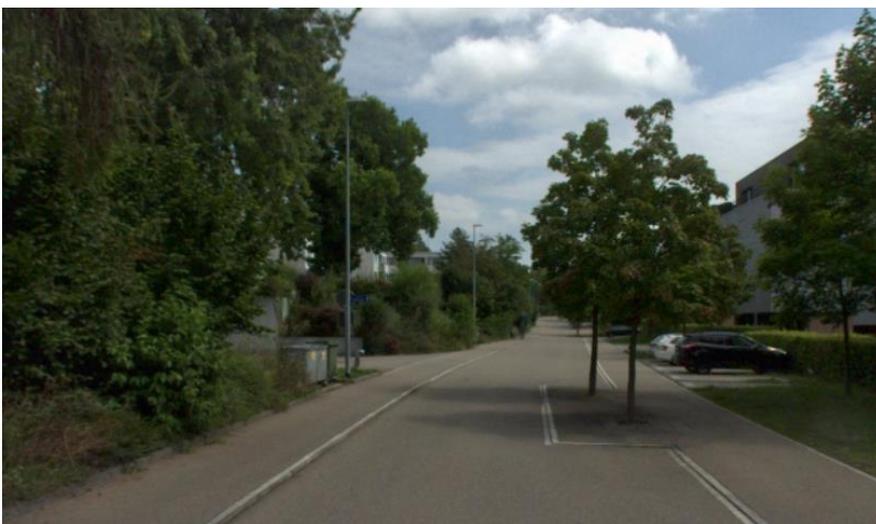
Auf der folgenden Abbildung sind die bestehenden Verkehrsberuhigungsmassnahmen auf der Belsitostrasse abgebildet (seitliche Einengungen):

Bestehende Verkehrsberuhigungsmassnahmen

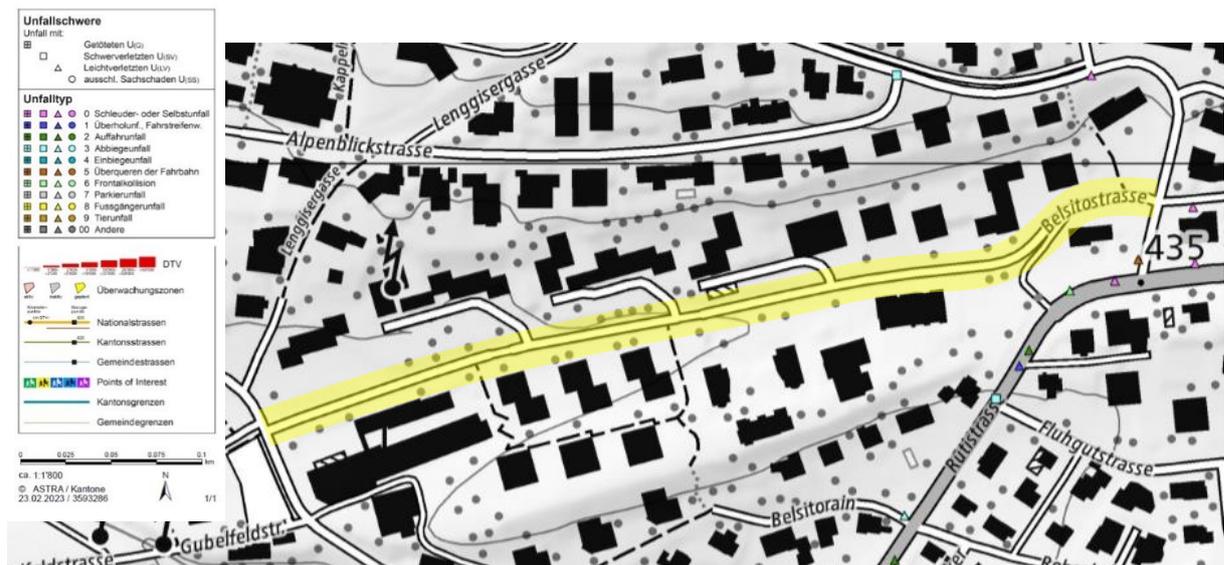
Auf dem Strassenabschnitt, der im vorliegenden Projekt behandelt wird, wurden in den letzten 10 Jahren *kein Unfall* mit Personenschäden verzeichnet. Auf der folgenden Abbildung sind die Unfälle mit Personenschäden im Projektperimeter abgebildet.

Unfallgeschehen auf der Belsitostrasse in den letzten 10 Jahren

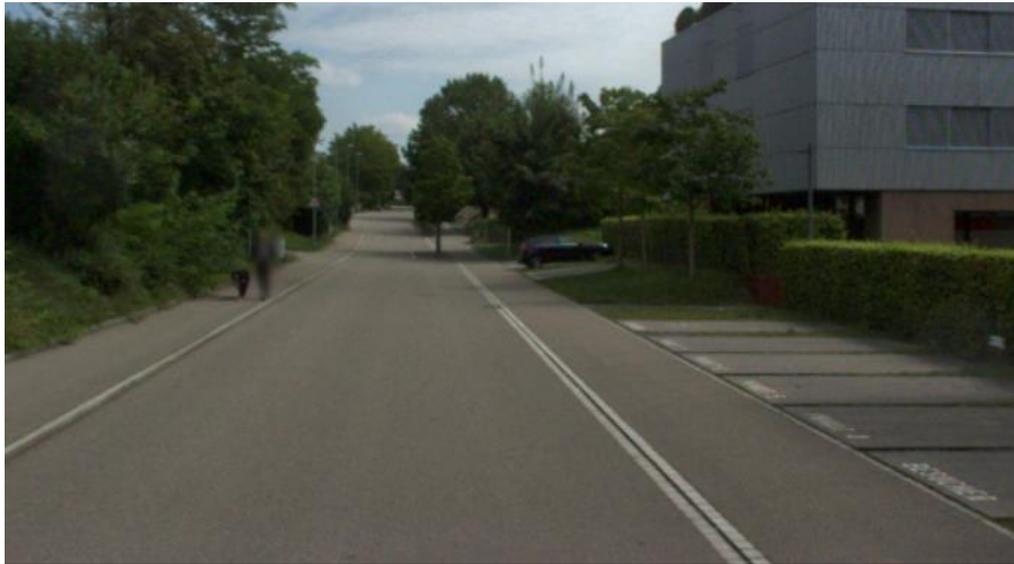
- Der Radverkehr wird auf der Strasse im Mischverkehr geführt. Das könnte ein Sicherheitsdefizit darstellen, jedoch haben die Verkehrsmessungen gezeigt, dass täglich nur etwa 700 Kfz auf diesem Abschnitt unterwegs sind und die Fahrgeschwindigkeiten nicht besonders hoch sind. In den letzten 10 Jahren wurden keine Unfälle mit Personenschaden verzeichnet.
- Es gibt viele Senkrechtparkfelder direkt anschliessend an das Trottoir. Dabei werden Rückwärtsmanöver auf dem Trottoir durchgeführt.

Senkrechtparkfelder am Strassenrand

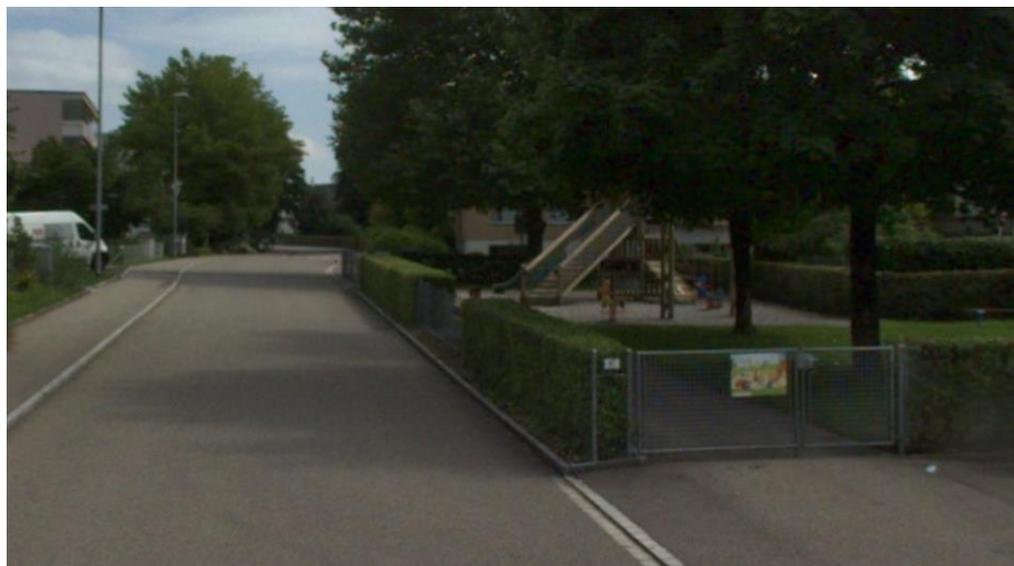
- Es gibt in unmittelbarer Nähe zur Fahrbahn einen Spielplatz. Zwar führen keine Wege vom Spielplatz direkt auf die Fahrbahn (Hecke und Zäune zwischen Fahrbahn und Spielplatz vorhanden), dennoch würde in diesem Bereich eine Temporeduktion die Sicherheit erhöhen.

Spielplatz direkt an der Fahrbahn

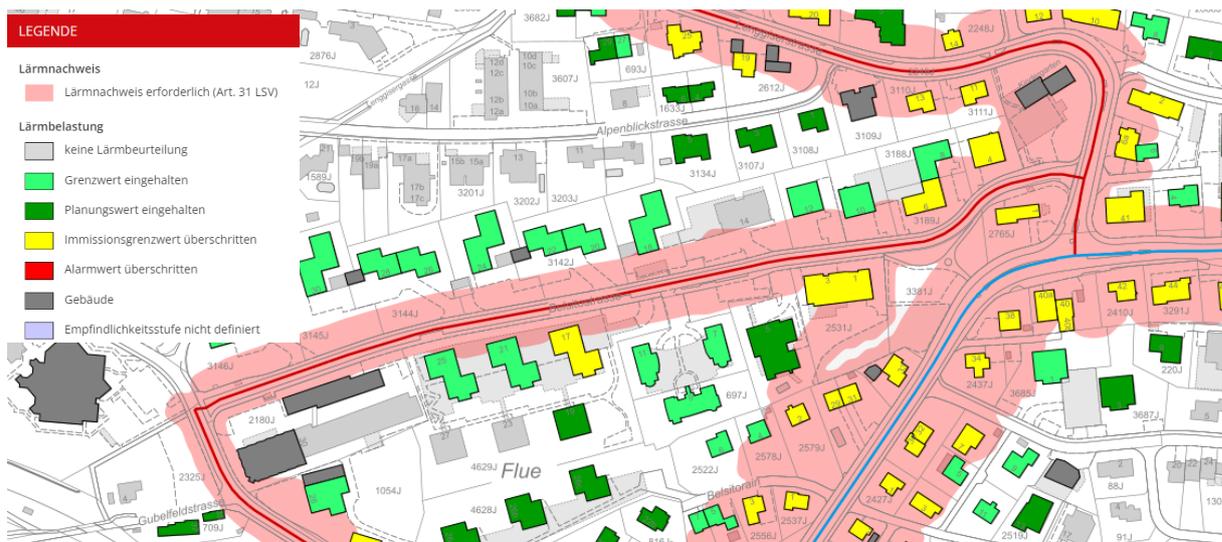
Es sind geringfügige Überschreitungen vorhanden. Die Grenzwerte für Wohnnutzung (DS II, 55 – 59.9 dB(A)) werden teilweise erreicht. In der nachstehenden Abbildung sind die Wohngebiete, wobei der Schwellenwert (60 dB) überschritten wird, gelb dargestellt.

Ausschnitt aus der Lärmübersicht am Tag (Karte: https://www.geoportal.ch/rapperswil_jona/map/)

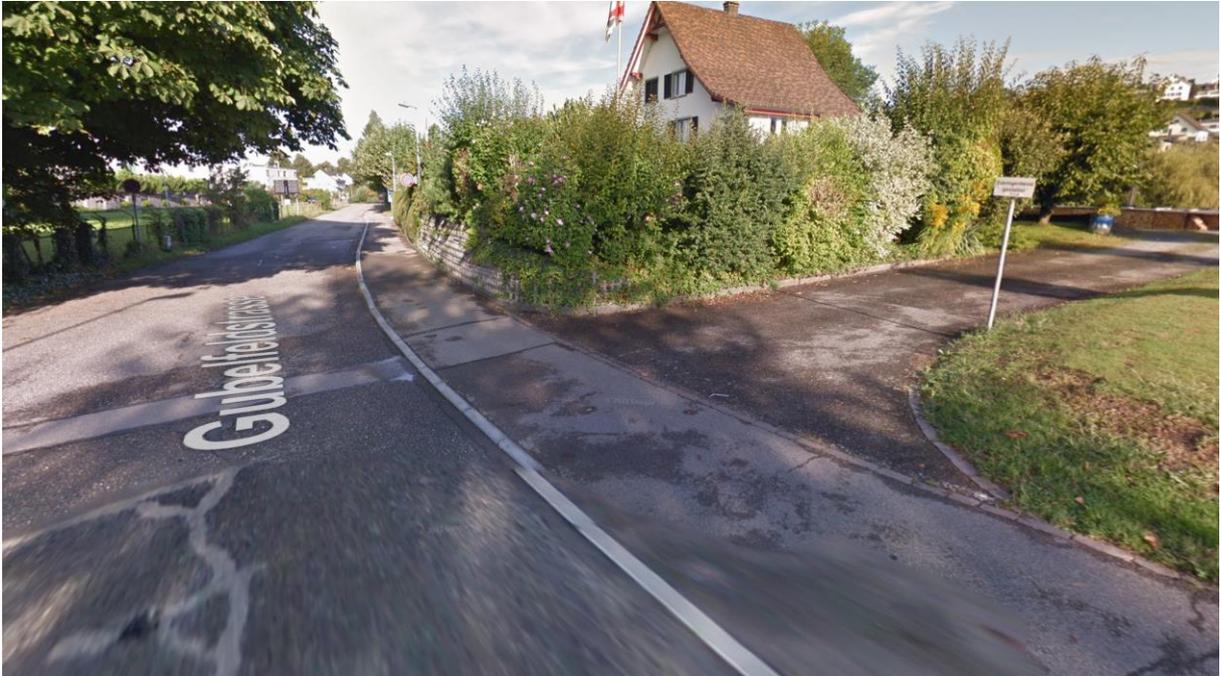
Die Strasse ist an vielen Stellen sehr schmal. Es bestehen zahlreiche private Zufahrten.

Privater Zufahrt auf der Gubelfeldstrasse

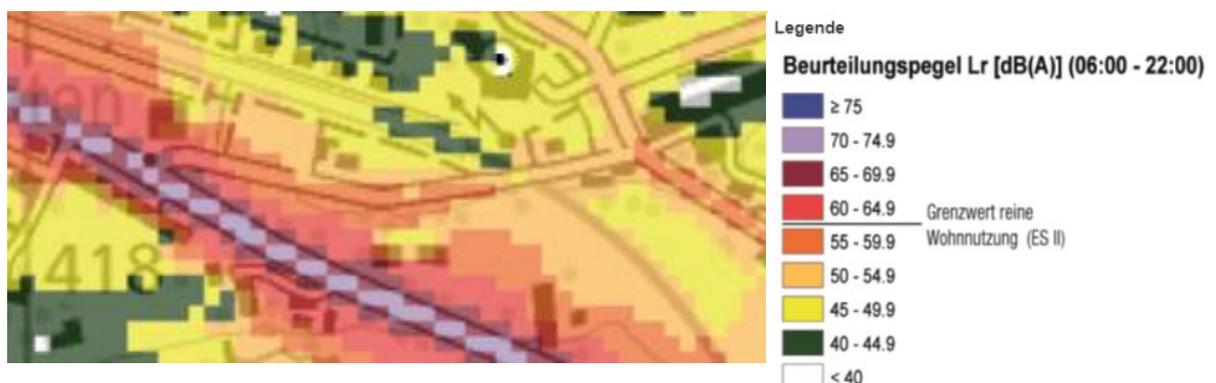
Bei dem behandelten Strassenabschnitt ist das Lärmproblem auf einem grossen Teil des Abschnitts von grosser Bedeutung, da sich in unmittelbarer Nähe viele Wohngebäude befinden. Die Grenzwerte werden vor allem im südlichen Teil der Strasse überschritten. Die Lärmemissionen stammen aber vor allem aus der Zürcherstrasse, sodass eine Geschwindigkeitsreduktion auf der Gubelfeldstrasse eine geringe Wirkung haben wird. Die folgende Abbildung zeigt die Beurteilungsstufen Lr [dB(A)] entlang des Strassenabschnitts während des Tages.

Ausschnitt aus der Lärmübersicht am Tag (Karte: map.geo.admin.ch)

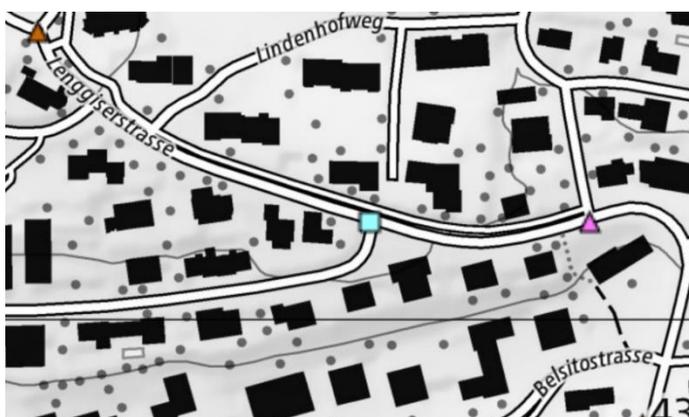
Es ist davon auszugehen, dass mit einer Geschwindigkeitsreduktion das Risiko solcher Unfälle verringert wird. Vor beim Abbiegen an Knoten wird die Sicherheit dadurch massiv erhöht.

Unfallgeschehen auf der Lenggiserstrasse

Auf dem von diesem Projekt betroffenen Abschnitt haben sich in den letzten zehn Jahren vier Unfälle mit Personenschaden ereignet. Einer dieser Unfälle hatte schwere Verletzungen zur Folge. Bei den anderen wurden Personen leicht verletzt. Die Unfälle lassen sich wie folgt klassifizieren:

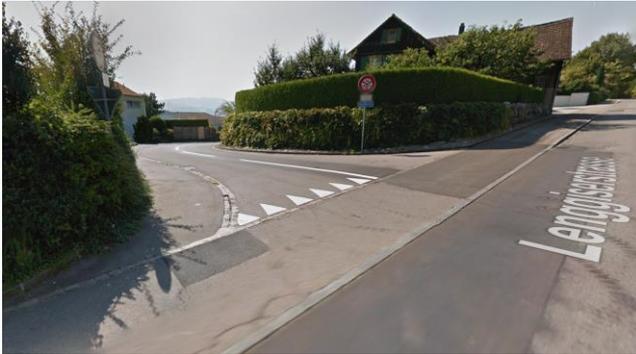
Es wurde ein Sicherheitsdefizit mit erhöhtem Unfallrisiko am Knoten Alpenblickstrasse identifiziert:

- Minimale Knotensichtweiten nicht gegeben (40m statt 50m gemäss VSS-Norm 40 273a («Knoten. Sichtverhältnisse in Knoten in einer Ebene.») für 50km/h)

Kreuzung mit geringer Sichtweite

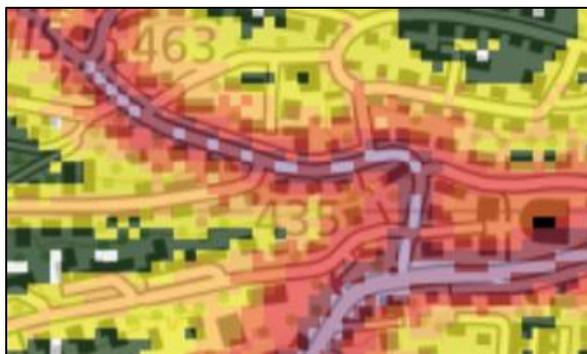
Im behandelten Strassenabschnitt spielt die Lärmproblematik aufgrund der Wohnnutzung eine wichtige Rolle. Die folgende Abbildung zeigt die Beurteilungspegel L_r [dB(A)] entlang des Abschnitts im Tag und Nacht. Die Lärmwerte überschreiten die Grenzwerte für Wohnnutzung entlang des ganzen Abschnitts. In der Nacht wird der Grenzwert je nach Lage entweder knapp eingehalten oder leicht überschritten.

Beurteilungspegel L_r [dB(A)] (06:00 - 22:00)

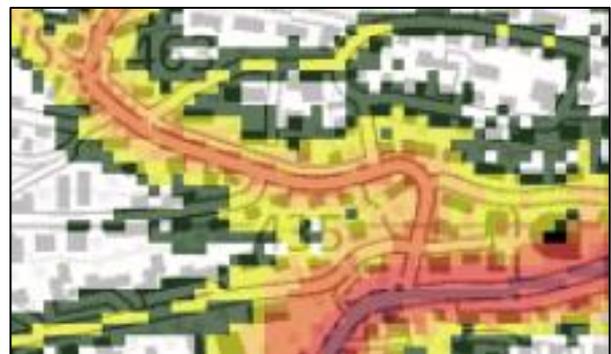
Beurteilungspegel L_r [dB(A)] (22:00 - 06:00)

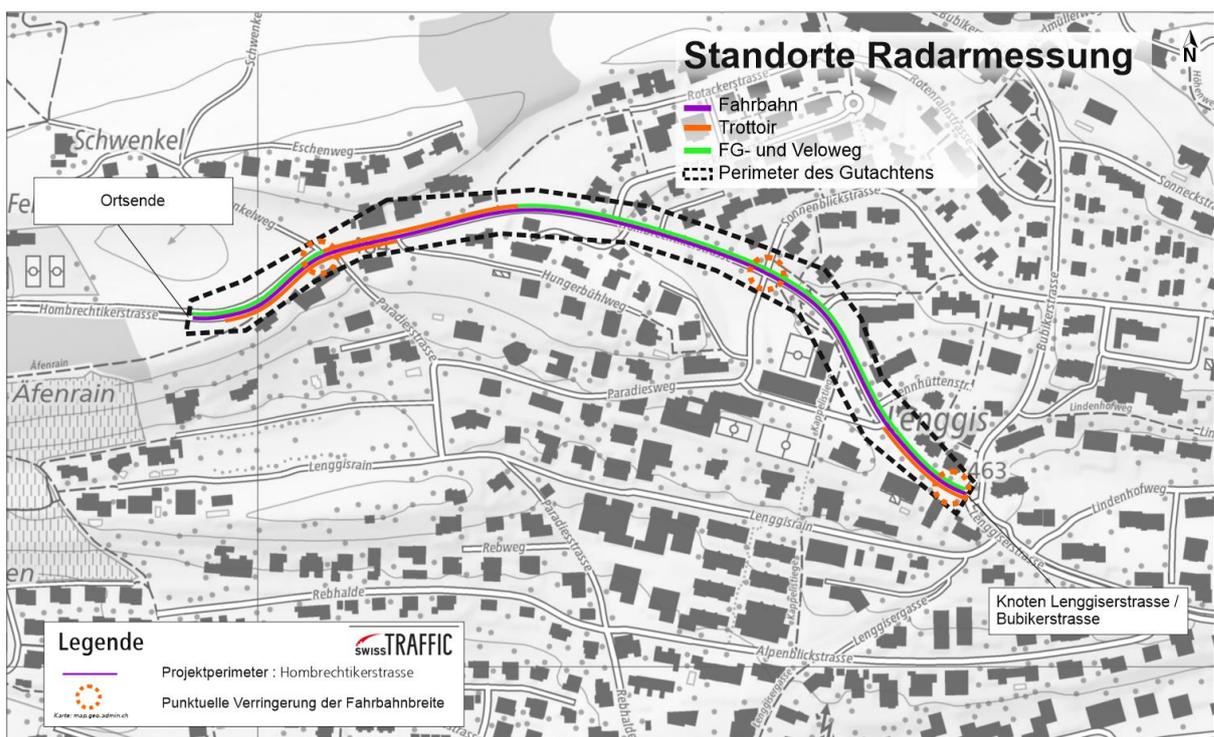
Der zu analysierende Strassenabschnitt befindet sich innerorts, zwischen dem Ortsanfang und dem Knoten Bubikerstrasse. Die Hombrechtikerstrasse dient in erster Linie als untergeordnete Verbindungsstrasse zwischen der Gemeinde Rapperswil-Jona und Hombrechtikon und als Erschliessungsstrasse für das Wohnquartier. Die zulässige Höchstgeschwindigkeit beträgt 50 km/h.

Bestehende Infrastruktur und Perimeter des Gutachtens

Die Fahrbahn ist 6 m breit mit punktuellen Verengungen auf 4,50 m im Bereich der Fussgängerstreifen. Entlang des ganzen Abschnitts besteht eine 3-m-breites Trottoir auf der Nordseite. Der Radverkehr in Richtung stadtauswärts wird, mit einem kurzen Unterbruch beim Siedlungsende, zusammen mit dem Fussverkehr auf diesem Trottoir geführt. Zwischen der Sonnenblickstrasse und dem südlichen Ende des Abschnittes besteht ein separater Gehweg auf der Südseite. Der Radverkehr in Richtung stadteinwärts wird auf der Fahrbahn in Mischverkehr geführt. Der Strassenabschnitt dient auch als Schulweg fürs Schulhaus Paradies-Lenggis.

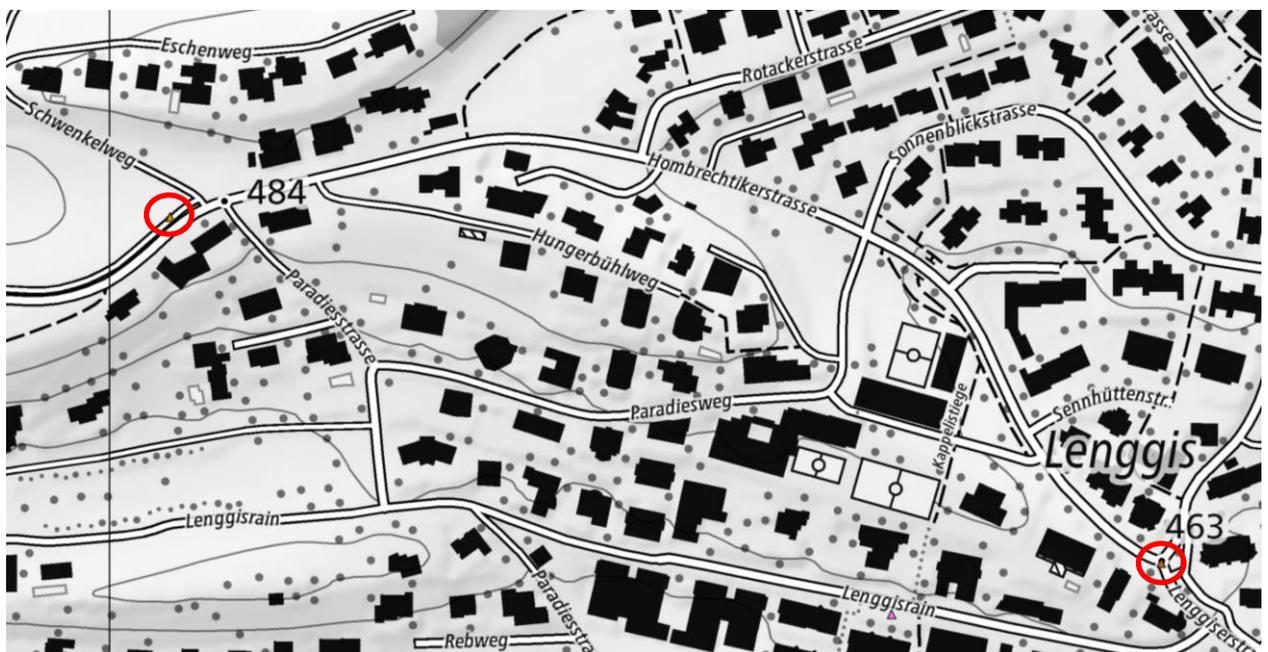
In den letzten zehn Jahren ereignete sich auf Untersuchungsabschnitt ein Unfall mit Personenschaden. Dabei handelt es sich um ein Tierunfall mit Fahrradbeteiligung auf dem separaten Radweg. Es wurden Personen leicht verletzt. Die Unfälle lassen sich wie folgt klassifizieren:

Unfallgeschehen auf der Tägeraustasse in den letzten 10 Jahren

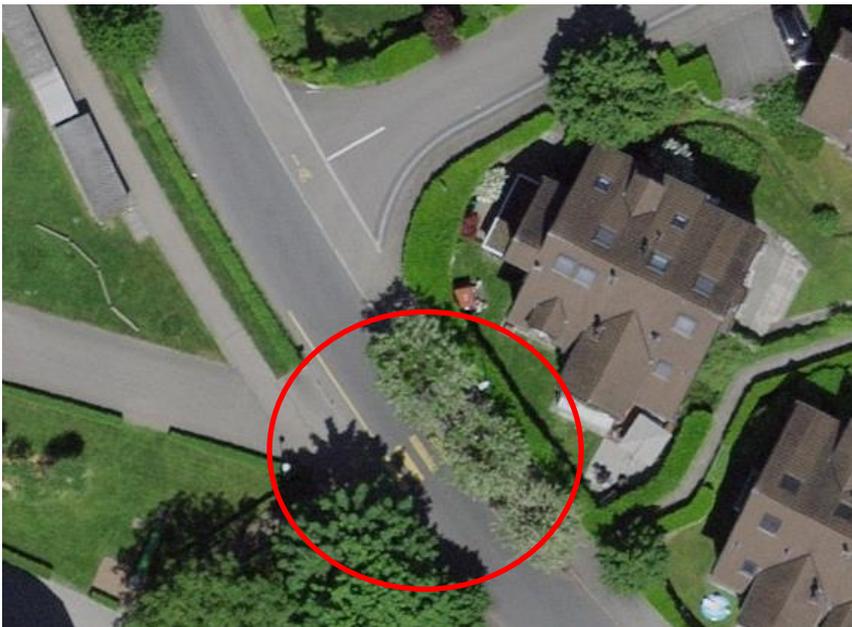
- Bäume bei den Annäherungsbereichen reduzieren die Erkennbarkeit von Kindern respektive haben Einfluss auf die Erkennungsdistanz.
- Richtung Norden besteht ein gemeinsamer Rad-/Fussweg mit einer Breite von ca. 2.5 m. Diese Unterdimensionierung ist konfliktreich für beide Verkehrsteilnehmer.
- Die Vortrittregelung der seitlichen Einmündung über vortrittsberechtigten Radweg oder Fuss- und Radweg.
- Querparkierung mit Rückwärtsmanövern über Trottoir und Fahrbahn.

Verdeckungen Annäherungsbereich des Fussgängerstreifens. Rad- und Fusswege mit unzureichender Dimensionierung.

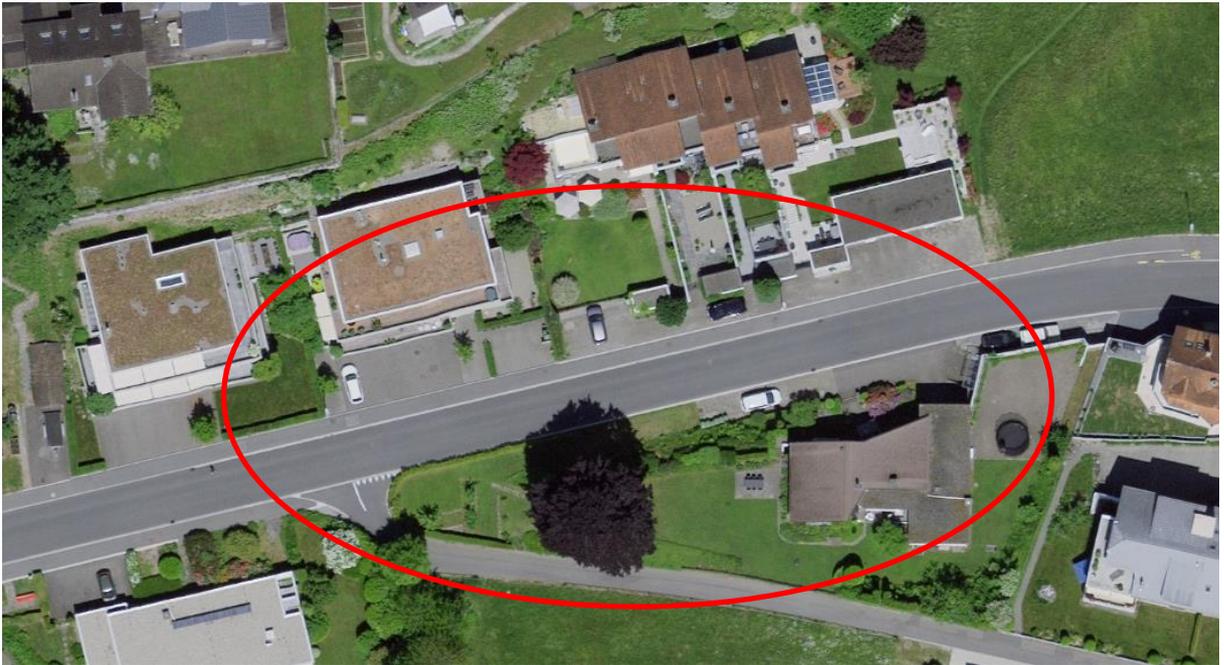
Querparkierung mit Rückwärtsmanövern über Trottoir und Fahrbahn.

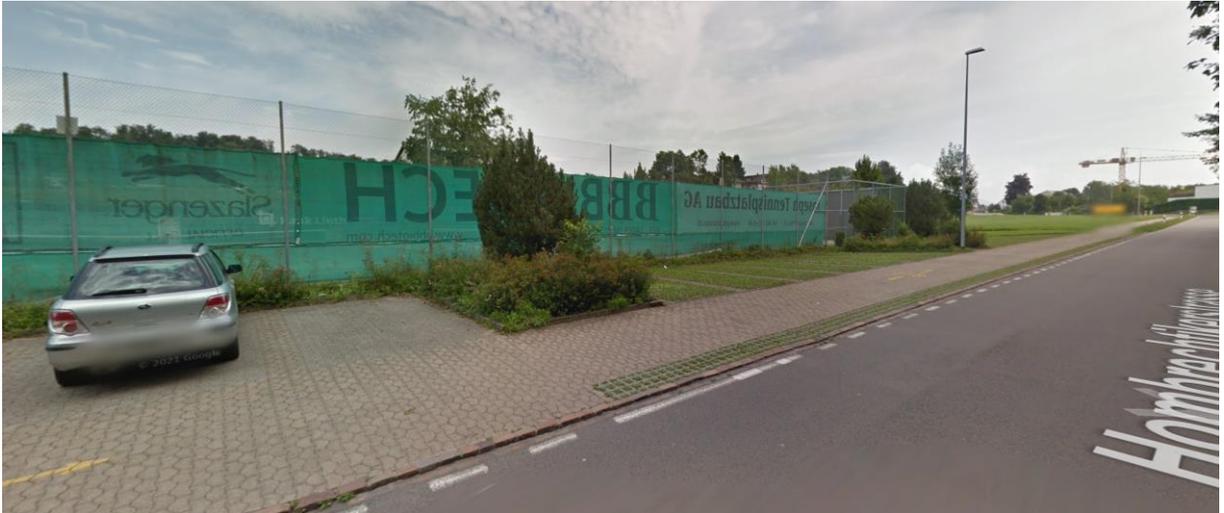
Im Bereich des Tennisplatzes finden Parkierungsmanöver auf dem Trottoir und auf der Fahrbahn statt, sogar rückwärts. Ein Abstand von mindestens 0.5 m zwischen den Parkplätzen und dem Fuss- und Radweg ist empfehlenswert.

Gefährliches Parken

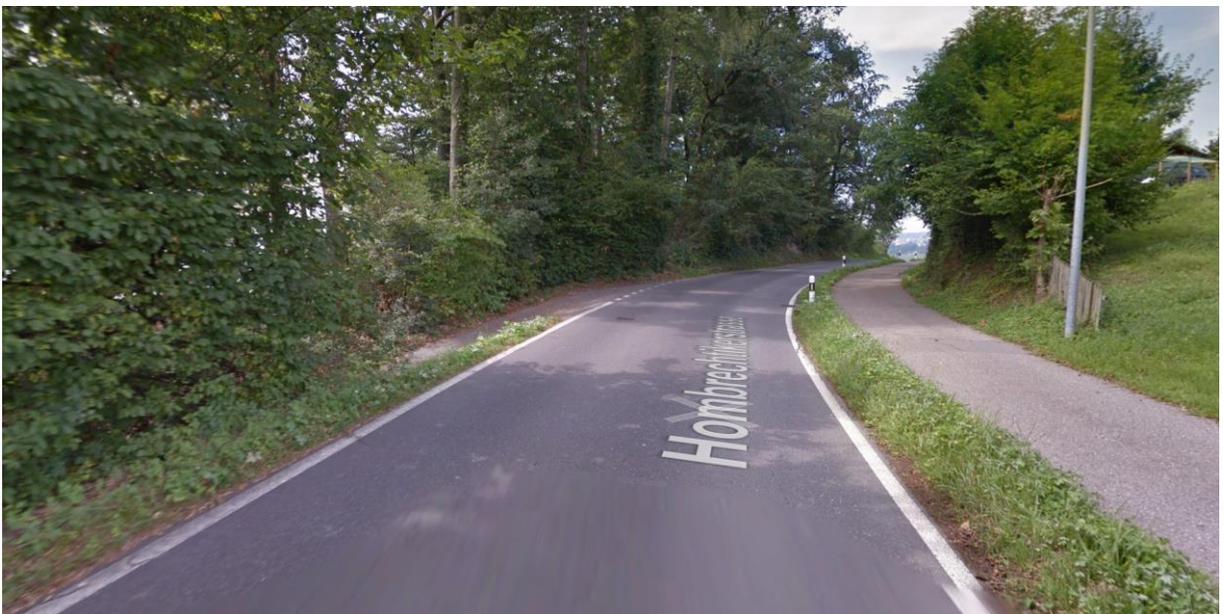
Auf dieser Kurve geschahen zahlreiche Unfälle und muss als Sicherheitsdefizit identifiziert werden:

Gefährliche Kreuzung in einer gefährlichen Kurve

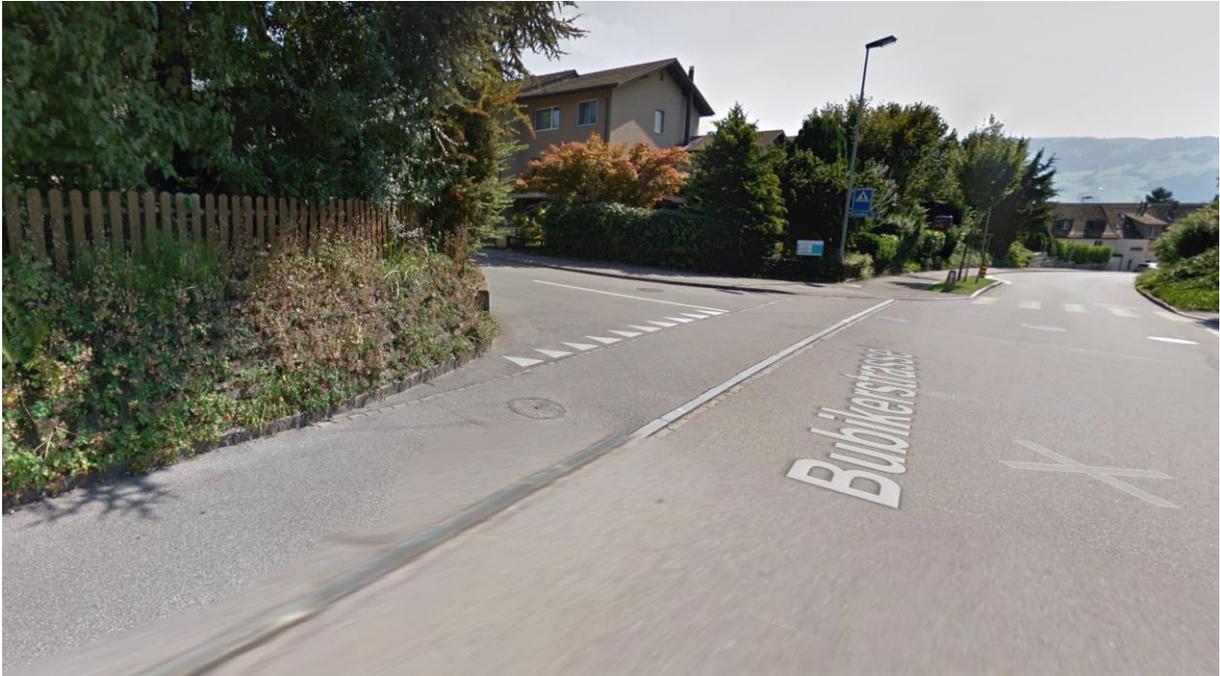
- An manchen Kreuzungen ist die Mindestsichtweite nicht erfüllt.

Nicht normkonforme Markierung, Mindestsichtweiten nicht erfüllt.

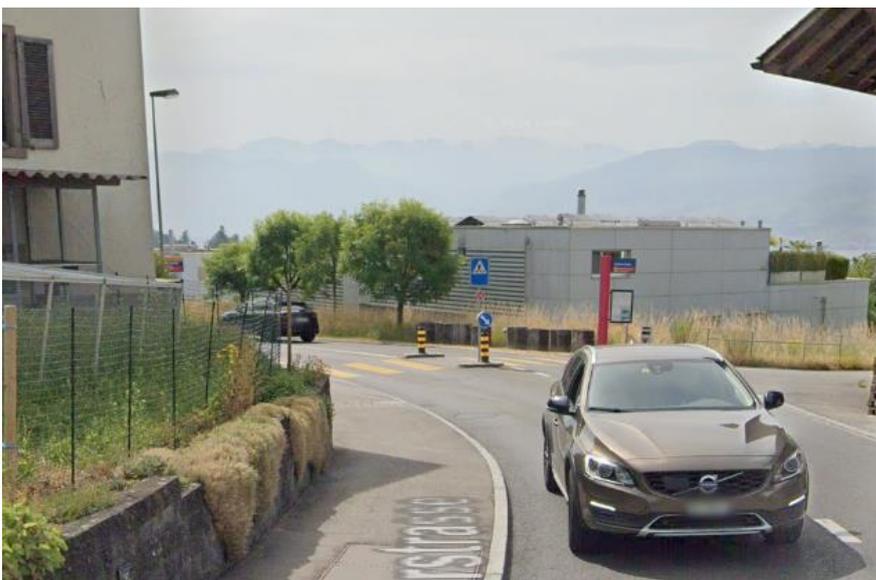
- Ungenügende Sichtweiten auf die Annäherungsbereiche beim Fussgängerstreifen in der Kurve auf der Höhe der Balmstrasse

Unzureichende Sichtverhältnisse auf Fussgängerstreifen

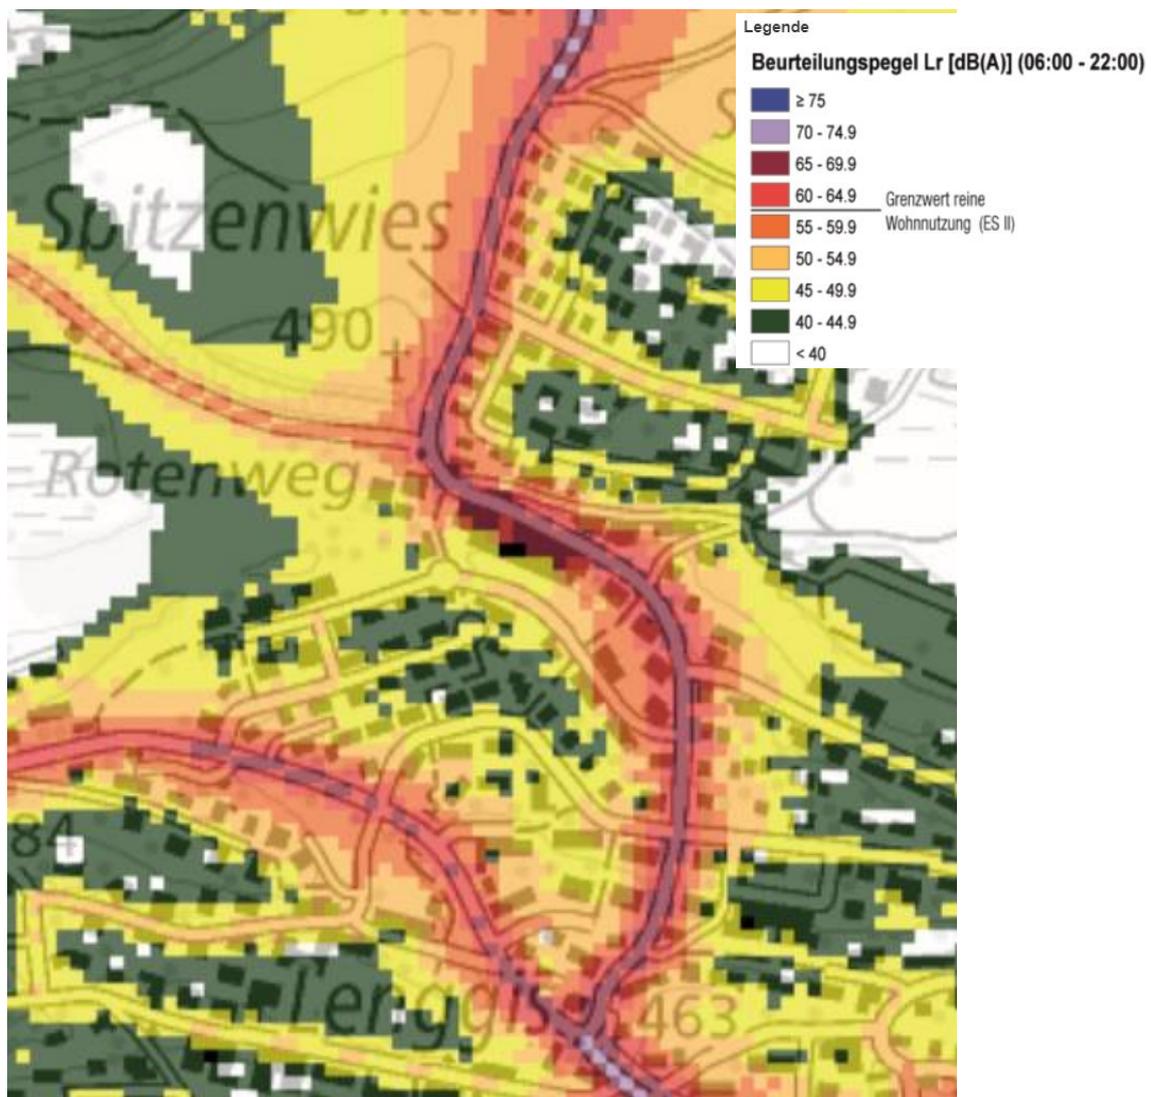
Angesichts der Nähe der Wohnhäuser zum Strassenrand würde eine Anpassung der Strassenoberfläche (mit einem lärmarmen Belag) wahrscheinlich ausreichen, um die gewünschte Lärmminde- rung zu erreichen.

Ausschnitt aus der Lärmübersicht am Tag (Karte: map.geo.admin.ch)
