Stadt Rapperswil-Jona
 Fachbereich Infrastruktur

Auswirkungen von Temporeduktionen auf verkehrsorientierten Gemeindestrassen

Strassenanalysen – Teil B

8. April 2025

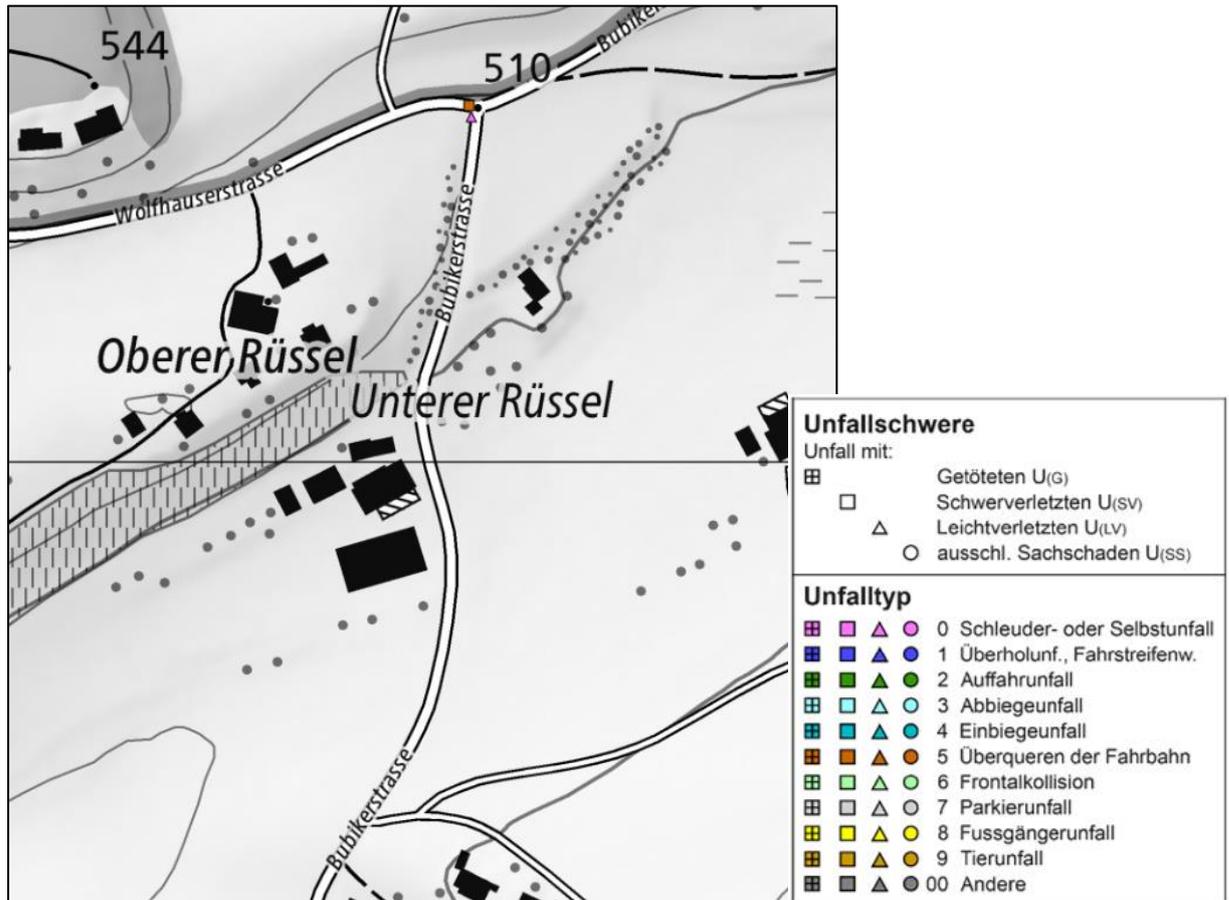
Die Ursachen der Unfälle können nicht im Detail analysiert werden. Es scheint jedoch, dass es ein Sicherheitsdefizit in Bezug auf den Veloverkehr besteht. Dieser Abschnitt ist eine Kreuzung zwischen zwei wichtigen Radwegen. Eine Geschwindigkeitsherabsetzung könnte positiv wirken, sie wird aber allein nicht unbedingt das Sicherheitsdefizit beheben.

Unfallgeschehen auf der Aubrigstrasse in den letzten 10 Jahren

Auf dem von diesem Projekt betroffenen Abschnitt ereigneten sich in den letzten 10 Jahren 2 Unfälle mit Personenschaden. Alle ereigneten sich am Knoten Bubikerstrasse/Wolfhauserstrasse. In einem Fall handelte es sich um Schleuder- oder Schleuderunfälle mit Leichtverletzten. Bei dem anderen Unfall handelte es sich um einen Unfall beim Überqueren einer Strasse mit Schwereverletzten. Bei beiden Unfällen waren Velos involviert. Die Unfälle können wie folgt klassifiziert werden:

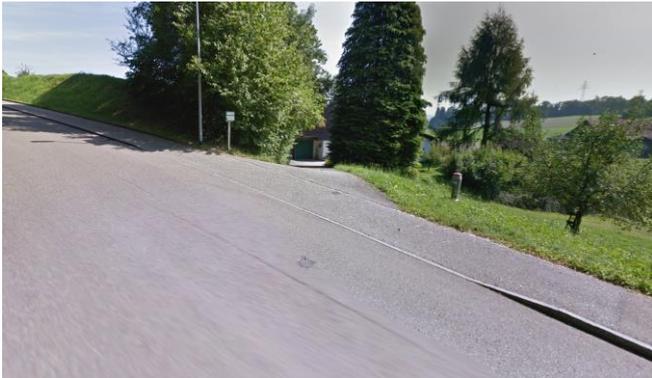
Schlechte Sichtverhältnisse bei privater Zufahrt

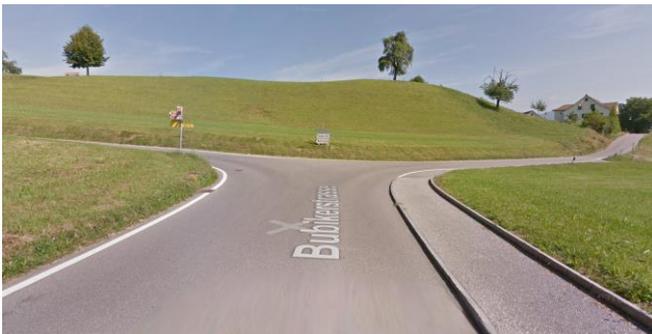
Rechtsvortritt schwer wahrnehmbar

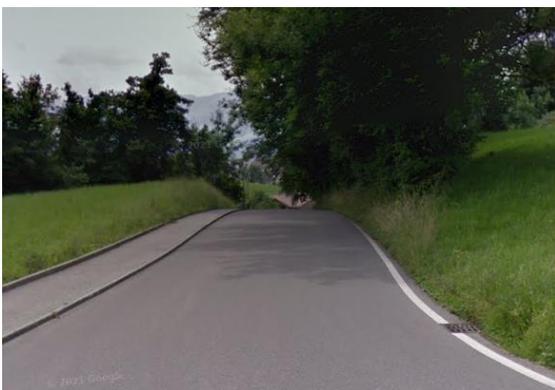
Schlechte Sichtverhältnisse aufgrund des Längsprofils

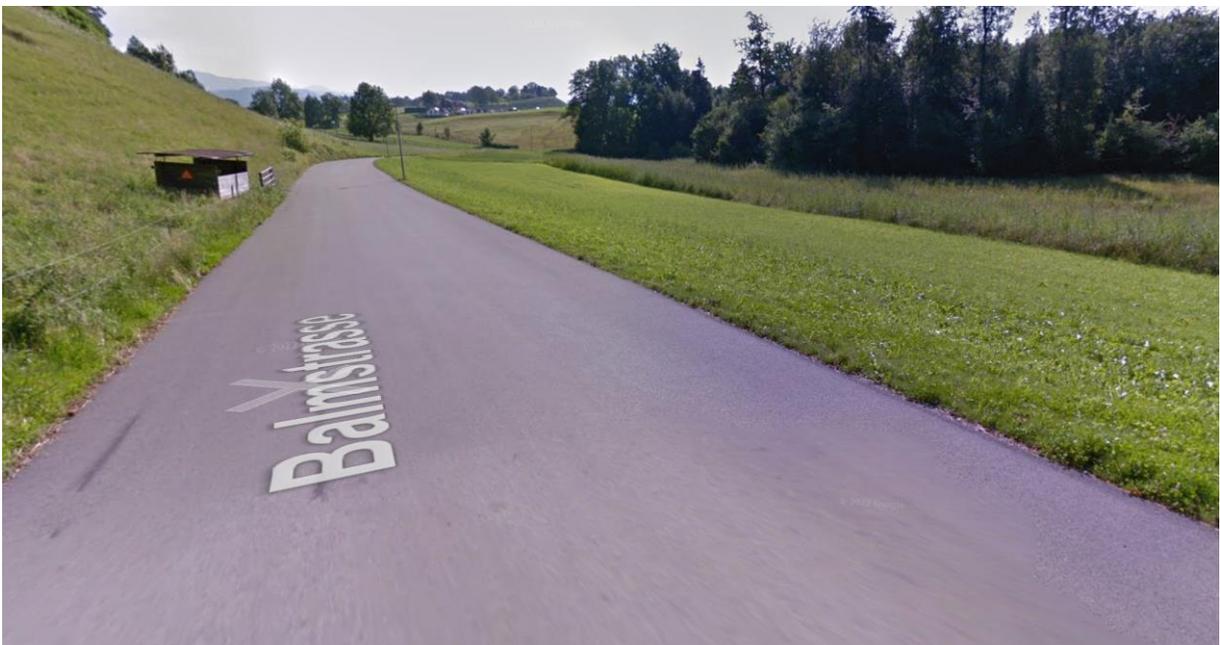
Es ist kein Trottoir vorhanden.

Strasse ohne Trottoir

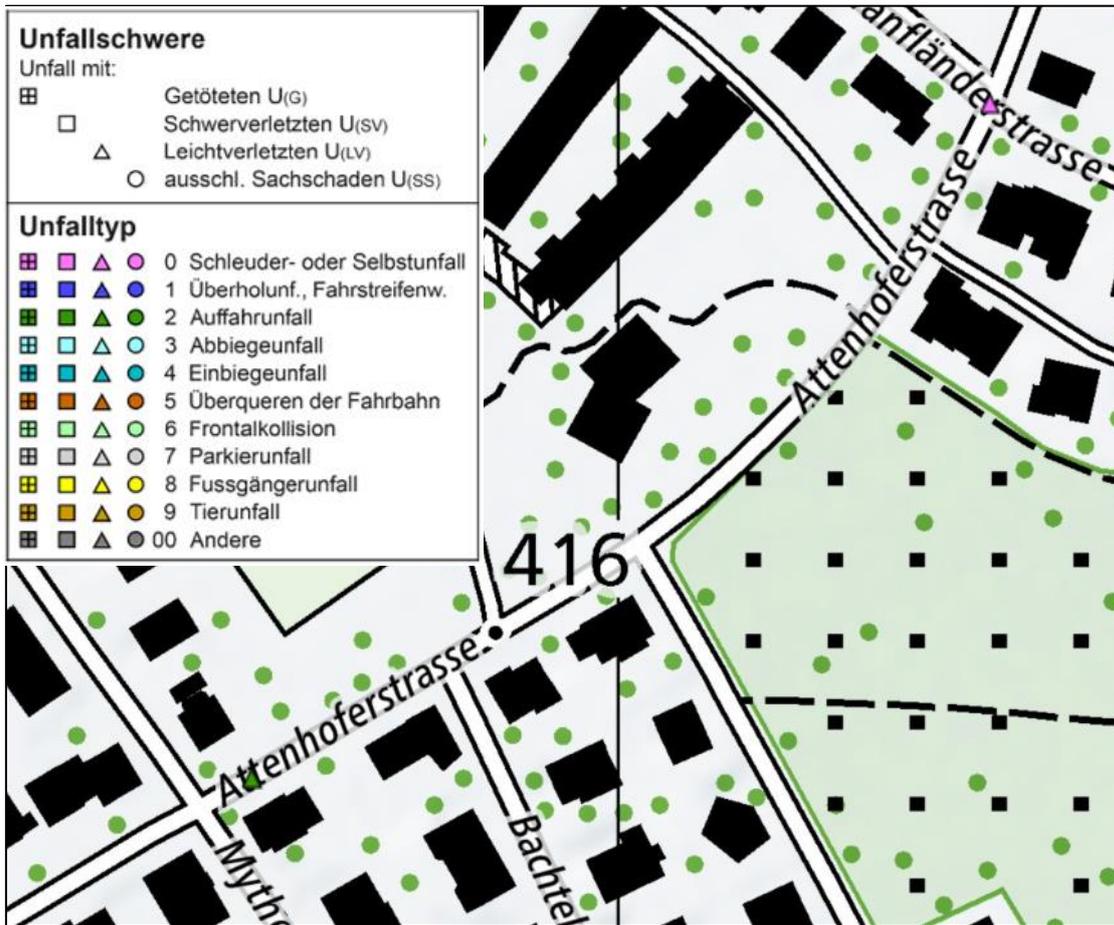
Bei beiden Unfällen waren Velos beteiligt, was sowohl auf das Fehlen von Fahrradinfrastruktur als auch auf den hohen Anteil an Radfahrern zurückzuführen ist, der bei etwa 60 pro Tag liegt, was etwas mehr als 10 % des Verkehrsaufkommens entspricht. Eine Geschwindigkeitsreduktion würde auf jeden Fall die Sicherheit für den Veloverkehr im Mischverkehr erhöhen.

Unfallgeschehen auf der Aubrigstrasse in den letzten 10 Jahren

Auf dem von diesem Projekt betroffenen Abschnitt haben sich in den letzten 10 Jahren 2 Unfälle mit Personenschaden ereignet. Bei beiden Unfällen gab es Leichtverletzte und es waren Velos beteiligt. Die Unfälle lassen sich wie folgt klassifizieren:

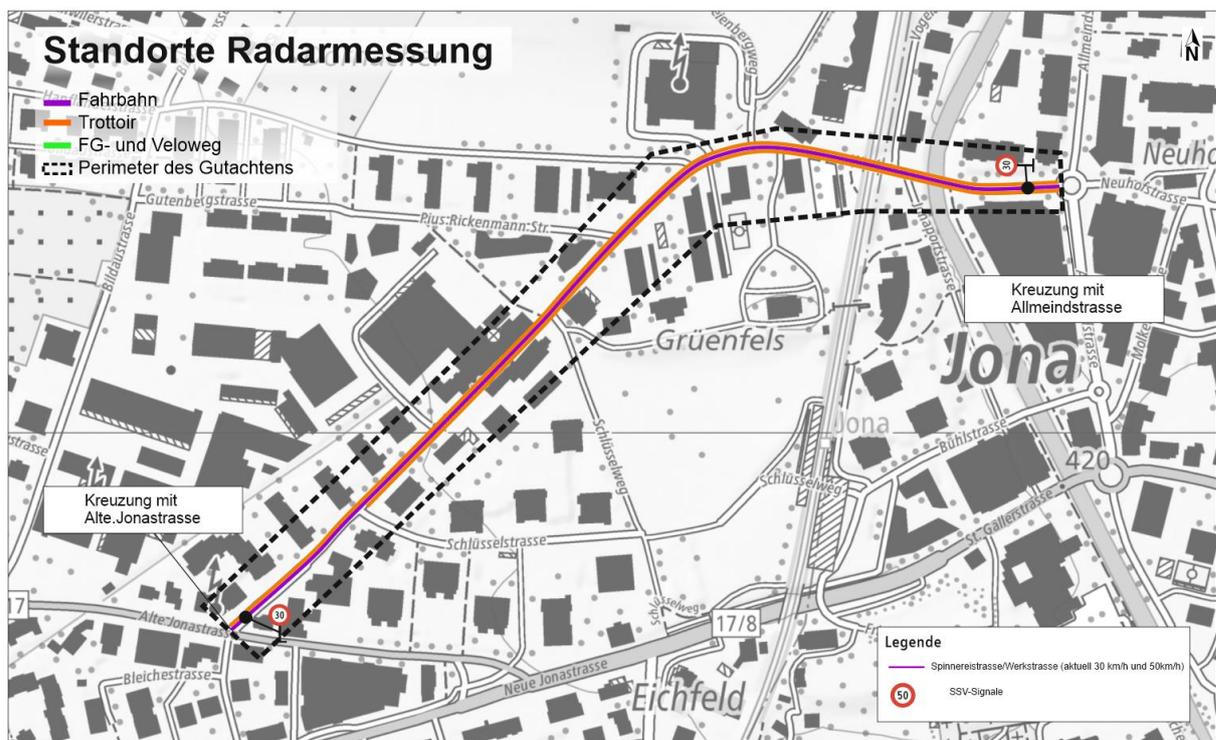
Dieser Abschnitt dient in erster Linie als Zubringerstrasse zwischen Jona und dem Stadtzentrum von Rapperswil, wobei zu diesem Zweck eigentlich die Kantonsstrassen zur Verfügung stehen. Sie stellt auch eine Wohnraumschliessung dar, da sie sich in einem Wohngebiet befindet. Die gesamte Strasse befindet sich innerhalb von Ortschaften und die zulässige Höchstgeschwindigkeit beträgt 30 km/h, da ab der Alten Jonastrasse bis zum Kreisell mit der Allmeindstrasse eine Tempo-30-Zone signalisiert ist.

Bestehende Infrastruktur und Perimeter des Gutachtens

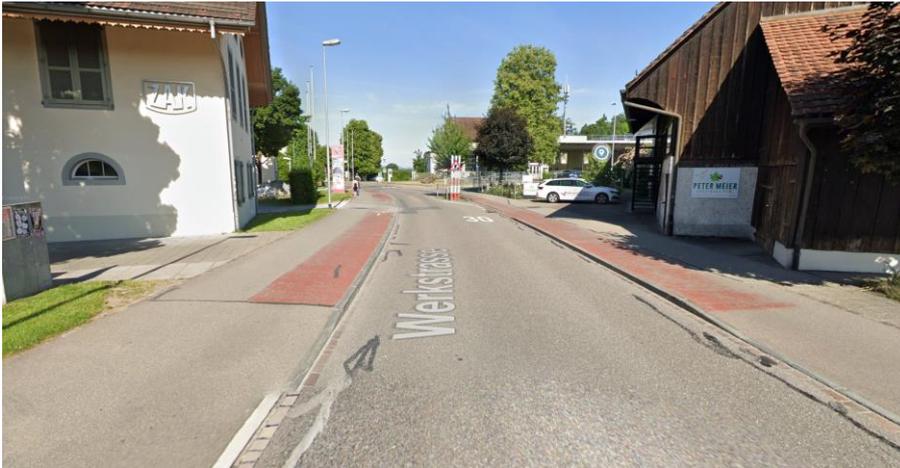
Die Radwege sind nicht sicher, die Koexistenz von Fussgängern und Radfahrern ist mit Gehwegen von weniger als 3,5 m nicht empfehlenswert, ausserdem ist die Koexistenz von Autos und Fahrrädern auf der Fahrbahn in Tempo-30-Zonen im Allgemeinen recht gut. Die Einfärbung der Radwege ist ungeeignet und stark abgenutzt.

Ungeeignete Fahrradausstattung

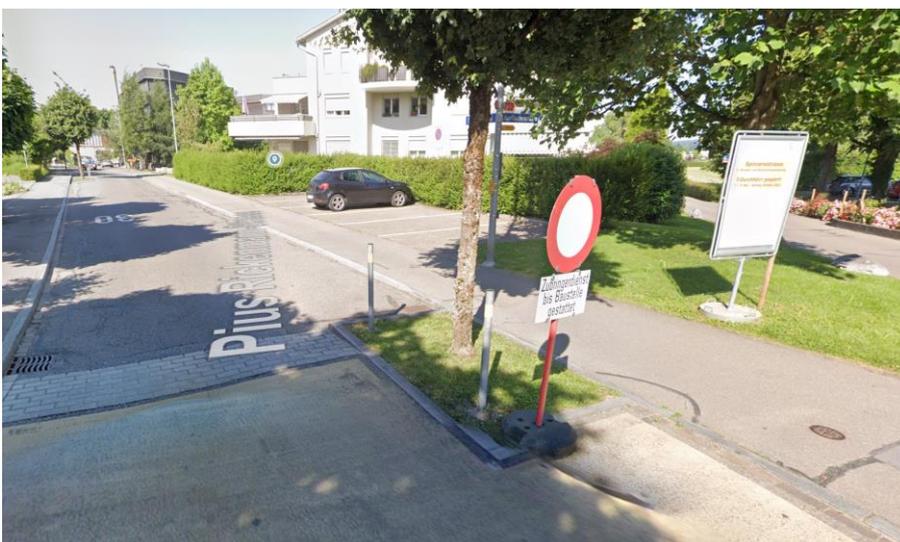
Diese Art des Parkens ist für Fussgänger gefährlich. Zwischen den Parkplätzen und dem Gehweg muss ein Bereich von mindestens 50 cm eingehalten werden.

Parkmanöver auf Trottoir und auf FGS

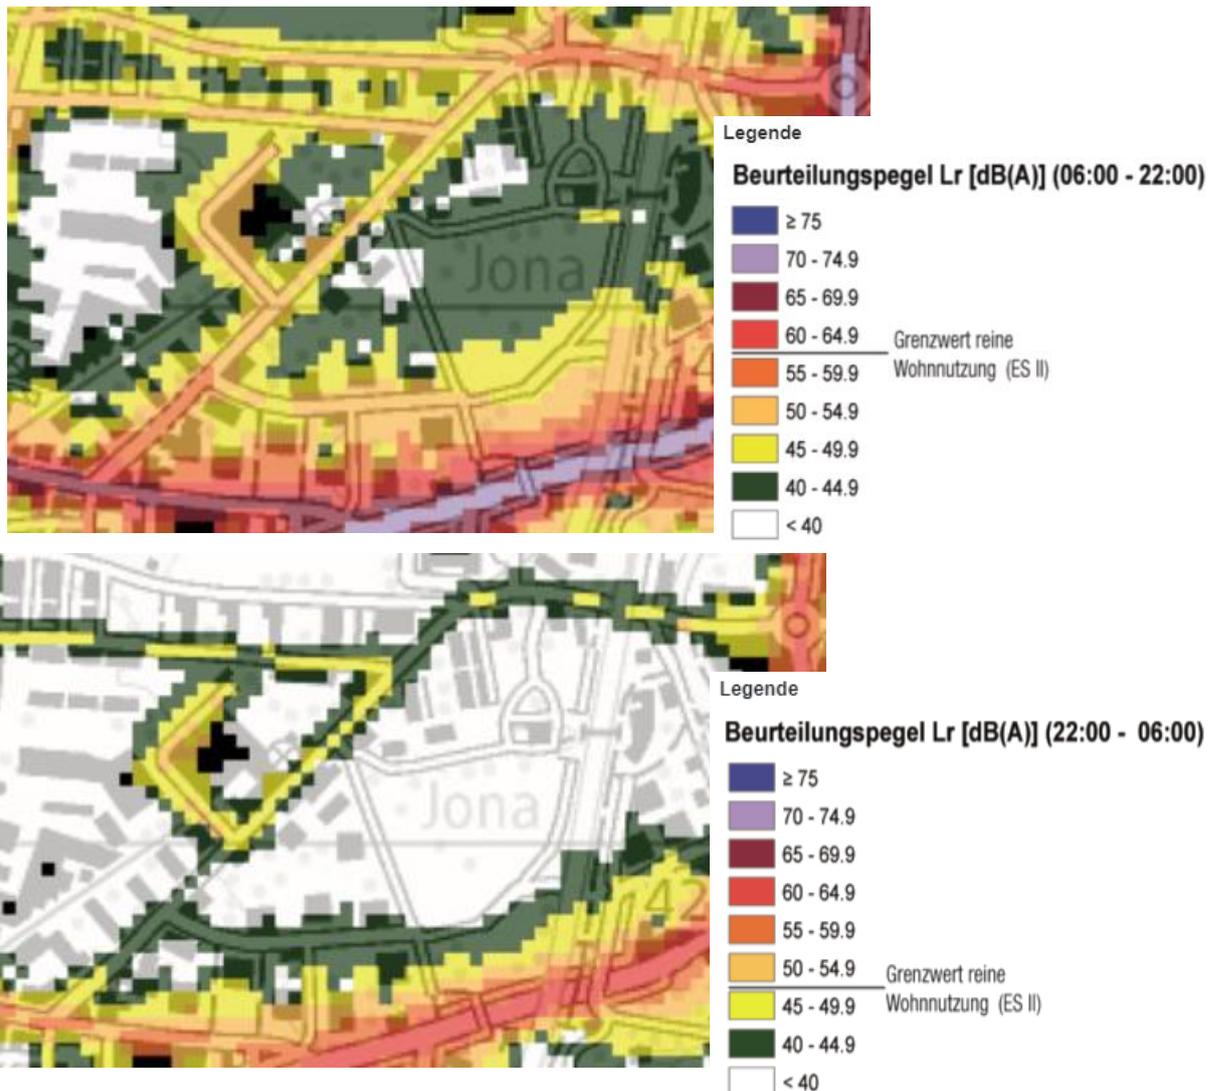
Falle des behandelten Strassenabschnitts spielt die Lärmproblematik eine wichtige Rolle, da sich der Strassenabschnitt in einem Wohnquartier befindet. Die folgende Abbildung zeigt die Beurteilungspegel L_r [dB(A)] entlang des Abschnitts. Tagsüber wird der Grenzwert für die Wohnnutzung an den Enden des Abschnitts überschritten. Nachts wird der Grenzwert eingehalten.

Ausschnitt aus der Lärmübersicht am Tag (rechts) und in der Nacht (links) (Karte: map.geo.admin.ch)

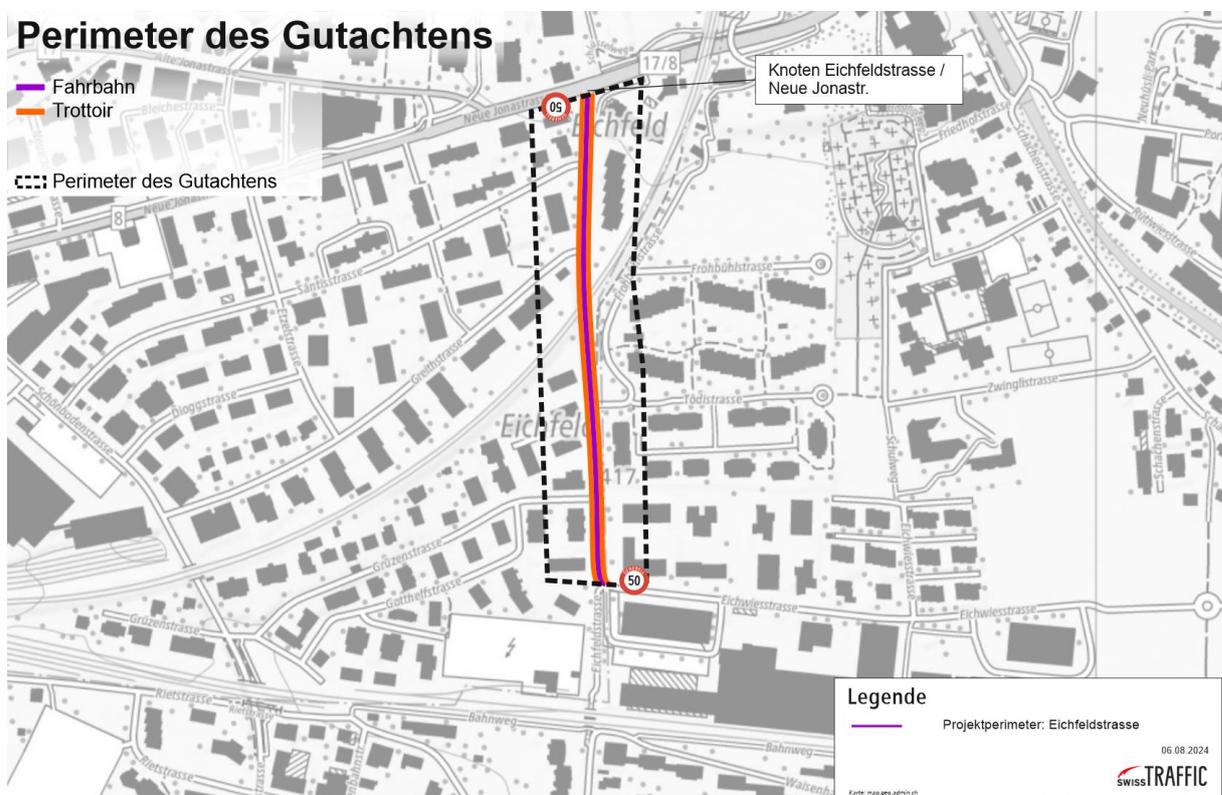
Die Eichfeldstrasse wird hauptsächlich als Erschliessung von Wohngebieten genutzt, wobei die Eichfeldstrasse mehrere, weitere Erschliessungsstrassen zu Wohnquartieren verbindet. Im Strassenverlauf gilt eine Höchstgeschwindigkeit von Generell 50 km/h.

Bestehende Infrastruktur und Perimeter des Gutachtens

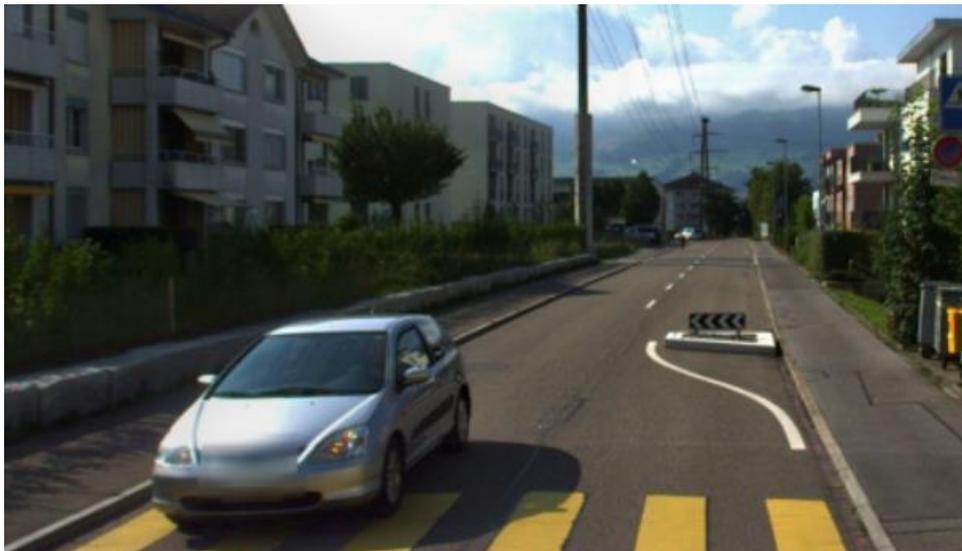
Die Eichfeldstrasse weist eine Breite von ca. 6 Metern auf. Dabei ist entlang der Eichfeldstrasse auf beiden Seiten ein Trottoir vorhanden. Der Radverkehr wird an der Eichfeldstrasse im Mischverkehr geführt. Für die Fussgänger sind zwei Fussgängerstreifen am gesamten Querschnitt inkl. Verkehrsberuhigungsmassnahmen (Verengung der Strasse) vorhanden. An den untersuchten Strassenabschnitt sind keine Bushaltestellen und ebenso keine Buslinien an den untersuchten Abschnitt vorhanden.

Bestehende Verkehrsberuhigungsmassnahmen auf der Eichfeldstrasse

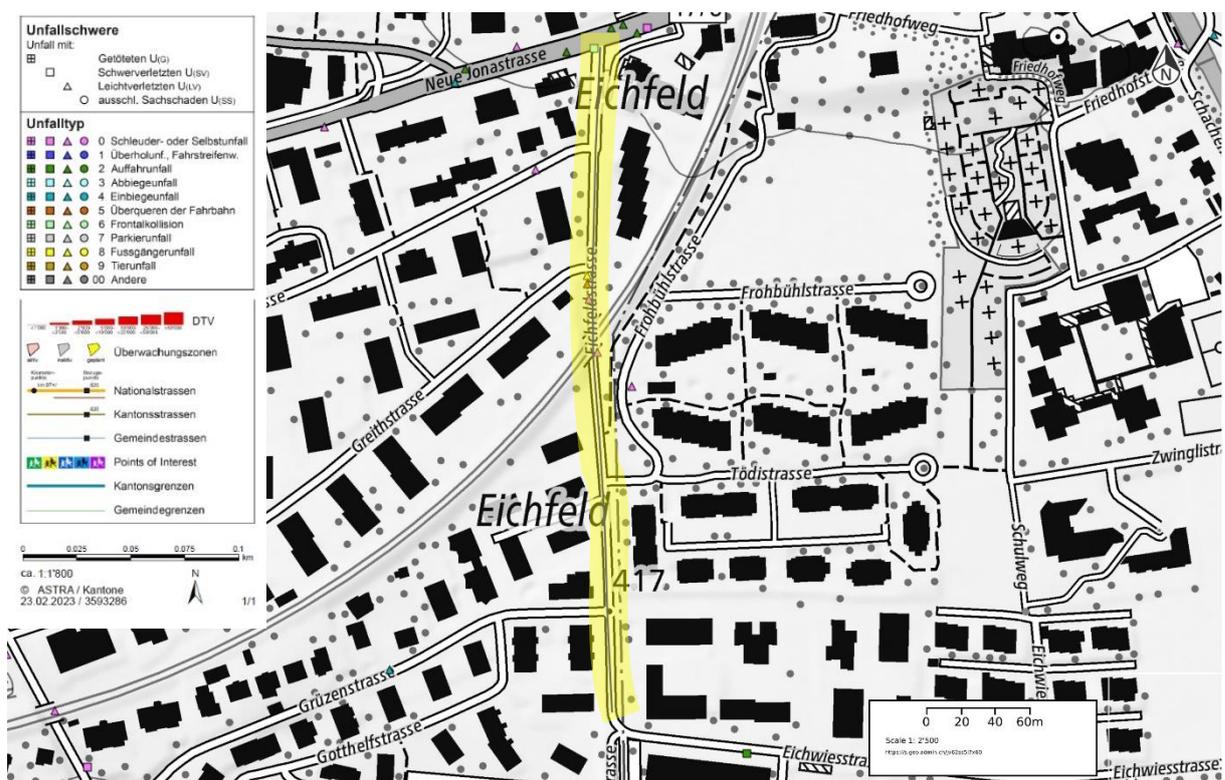
Unfallgeschehen auf der Eichfeldstrasse in den letzten 10 Jahren

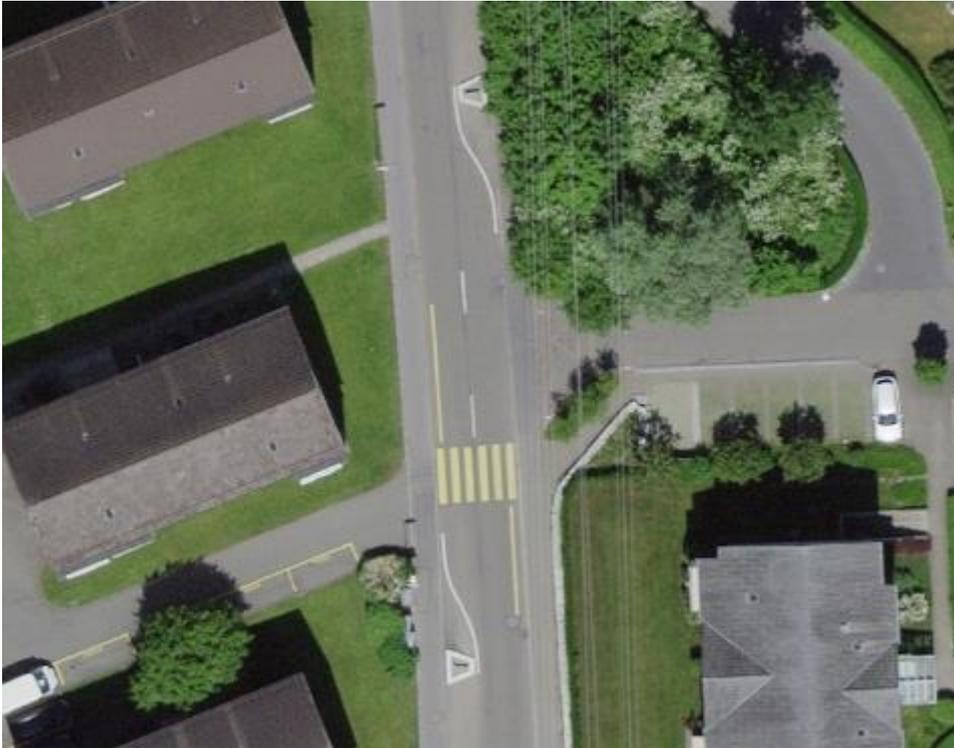
- Der Radverkehr wird im Mischverkehr geführt.
- Die Elemente der Verkehrsberuhigung sind unpassend und können bei Überholmanövern auch kritisch sein.

Verkehrsberuhigungselemente

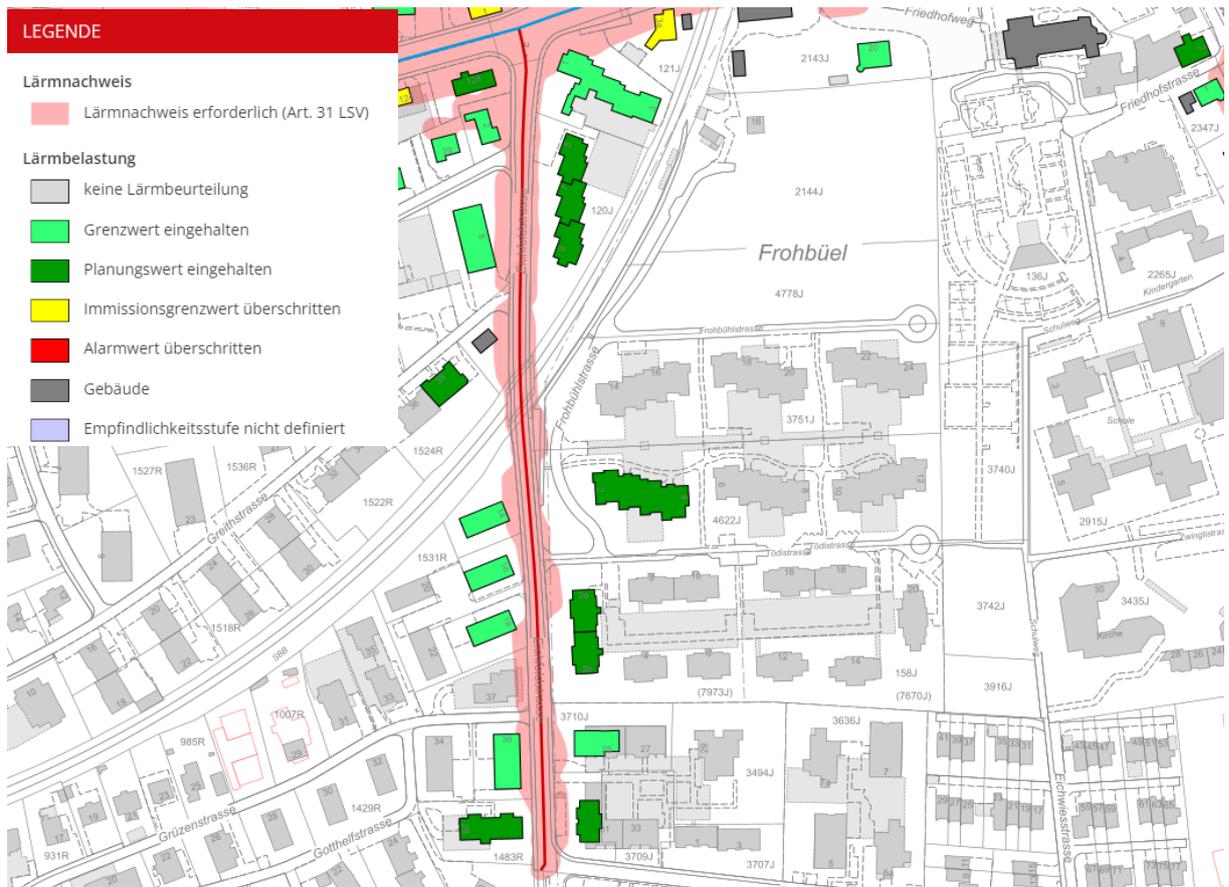
In der nachstehenden Abbildung sind die Wohngebiete, wobei der Schwellenwert (60 dB) überschritten wird, gelb dargestellt.

Ausschnitt aus der Lärmübersicht am Tag (Karte: https://www.geoportal.ch/rapperswil_jona/map/)

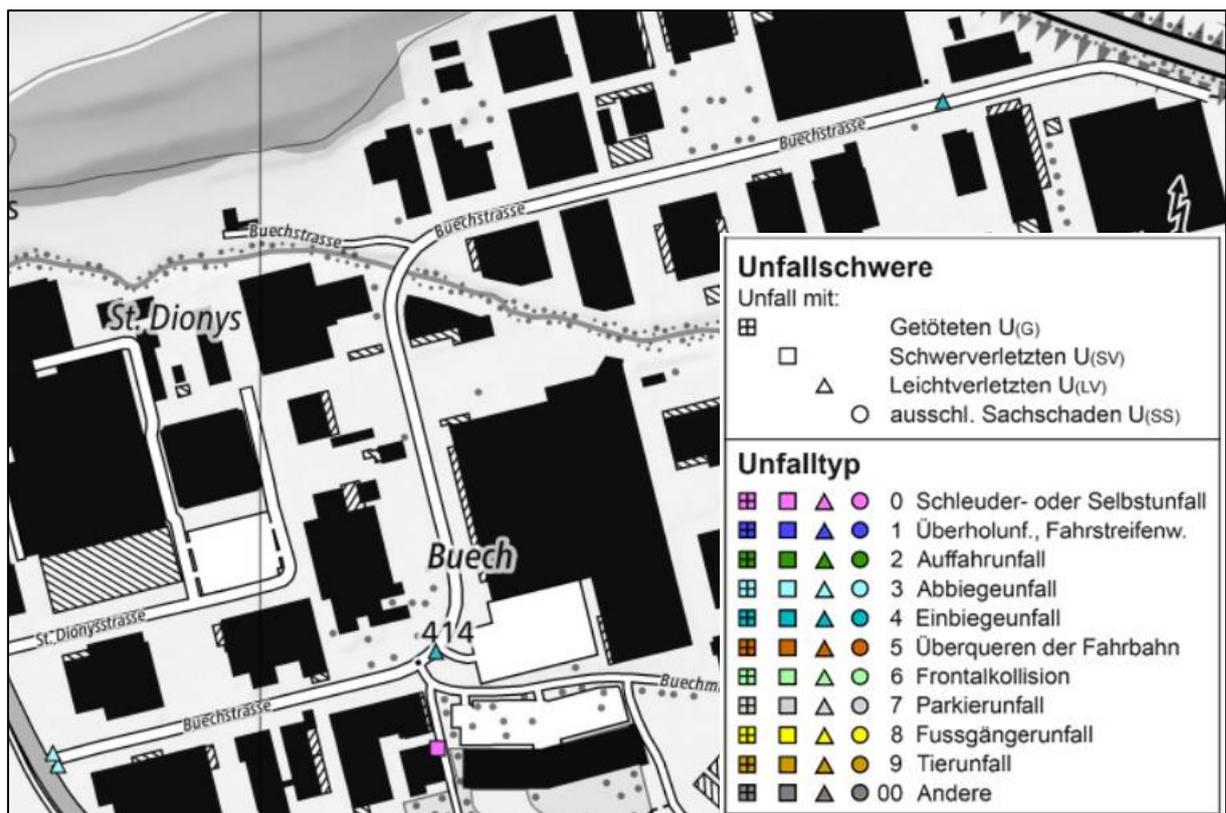
Auf der folgenden Abbildung sind die Unfälle mit Personenschäden im Projektperimeter abgebildet, wobei alle Unfälle seit 2011 und nicht nur diejenige der letzten 10 Jahre dargestellt sind:

Unfallgeschehen auf der Buechstrasse seit 2011

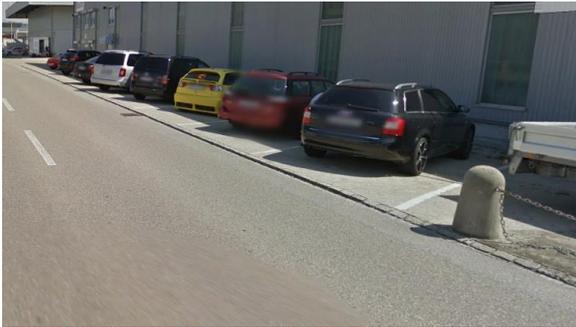
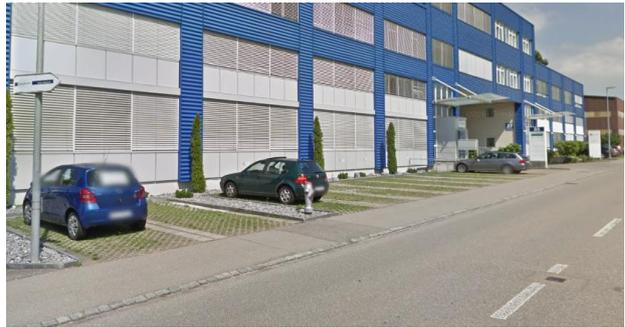
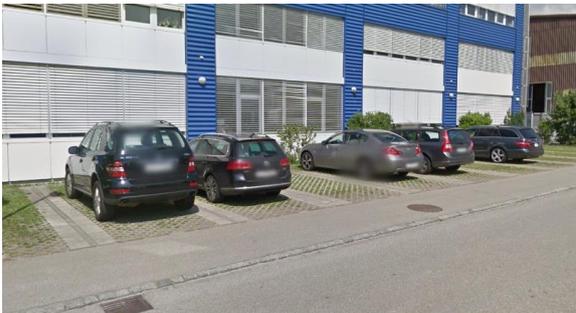
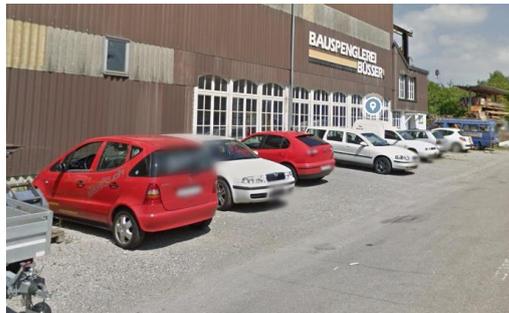
Im östlichen Teil der Buechstrasse finden viele Parkmanöver auf der Fahrbahn und auf dem Trottoir statt.

- Parkmanöver auf der Fahrbahn, auch rückwärts
- Parkmanöver auf dem Trottoir, auch rückwärts

Parkmanöver auf Fahrbahn und Trottoir

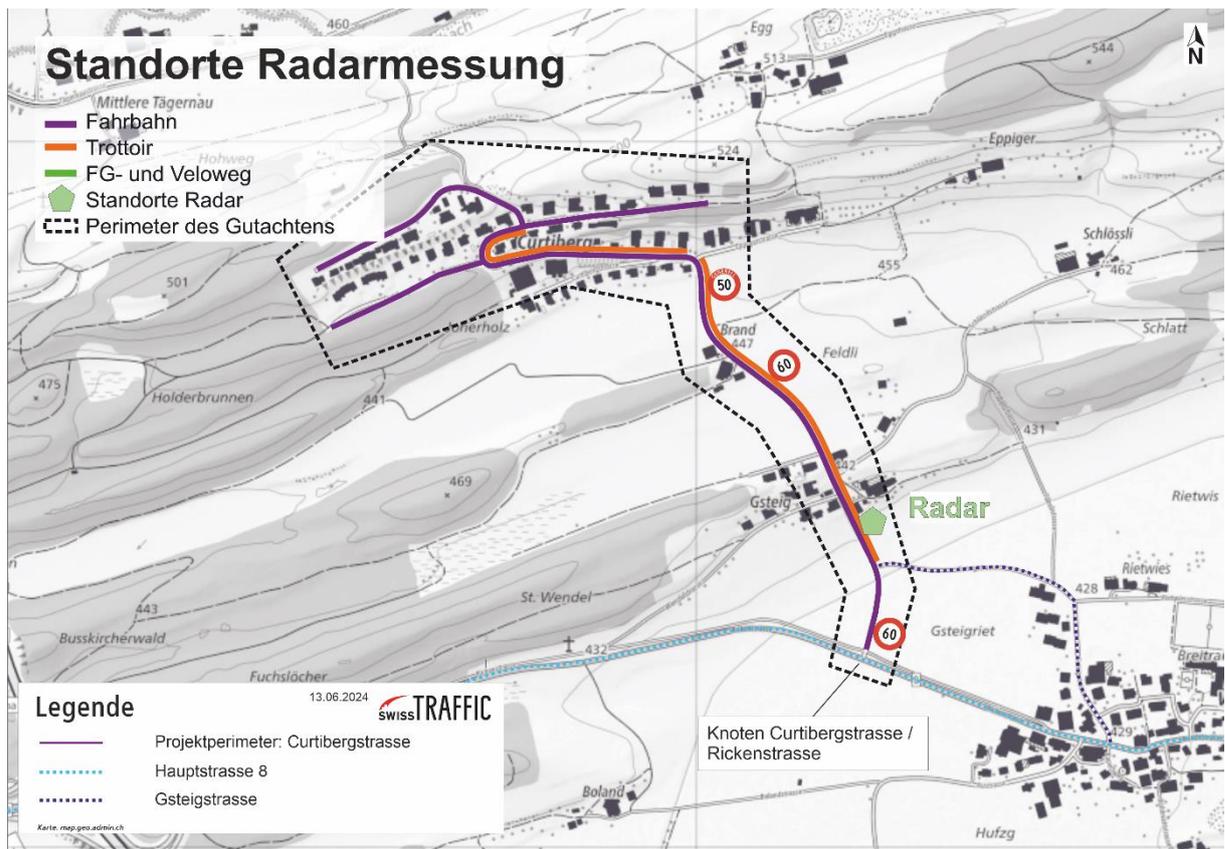
Standorte der Verkehrserhebung mittels Seitenradar

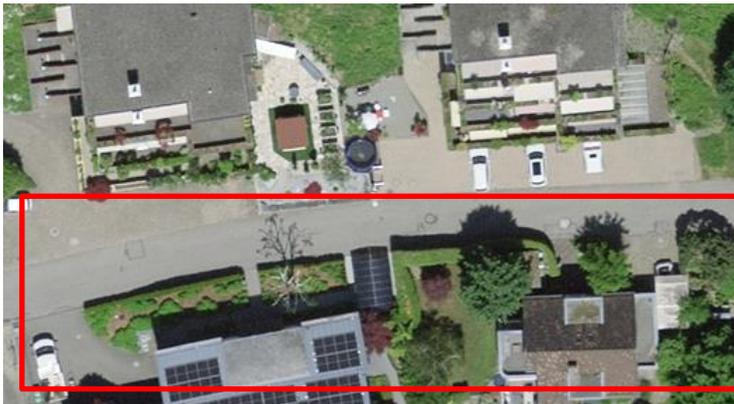
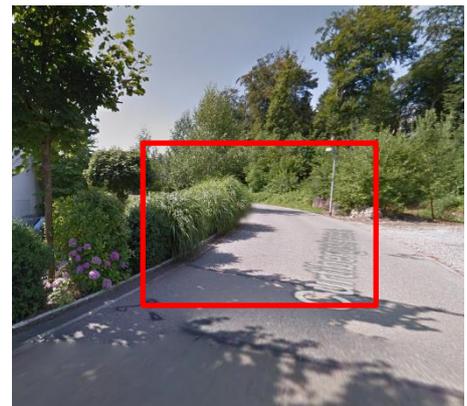
Die wichtigsten beobachteten Defizite sind unzureichende Sichtverhältnisse. Dies betrifft beispielsweise die notwendigen Sichtweiten bei Kurven und privaten Ausfahrten. Die nötigen Sichtweiten für eine Geschwindigkeit von 50 km/h sind auf dem letzten Abschnitt in Curtiberg nicht gegeben. Einige Quereinparkmanöver am Fahrbahnrand werden bei schlechten Sichtverhältnissen durchgeführt. Zudem gibt es mehrere private Zugänge (für Fussgänger), die direkt auf die Fahrbahn führen.

Die Sichtweiten auf die Zufahrten der privaten Parkplätze werden nicht eingehalten (links). Sichtweitereinschränkungen in Kurven erschwert durch vorhandene Bepflanzungen (rechts).

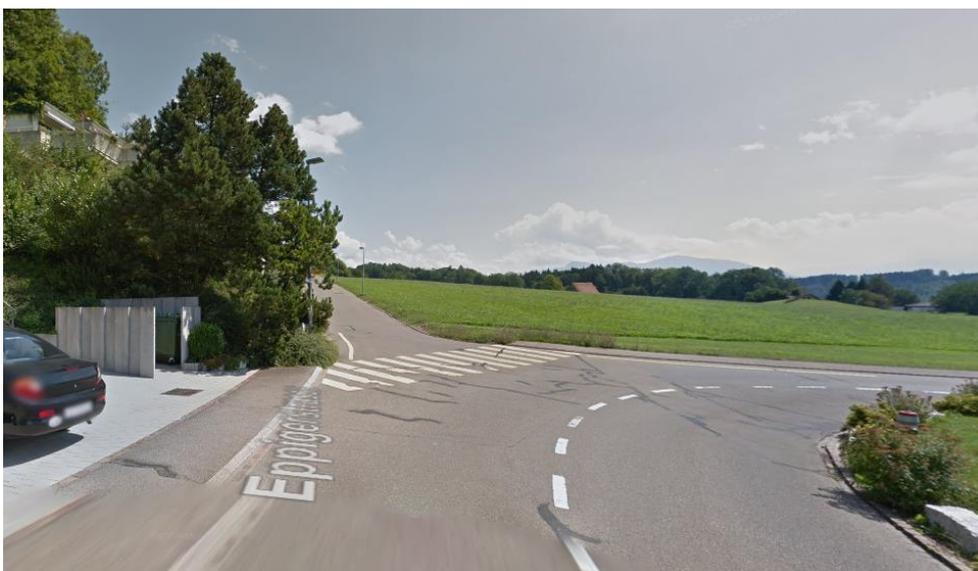
Beim Knoten Curtibergstrasse / Eppingerstrasse wird der nördliche Annäherungsbereich für Fahrzeuge aus Osten kommend durch Bäume vollständig verdeckt. Die Lage des Fussgängerstreifens führt mitten über den Knoten und verläuft parallel zur Spurführung der Curtibergstrasse.

Fussgängerstreifen Curtibergstrasse / Eppingerstrasse.

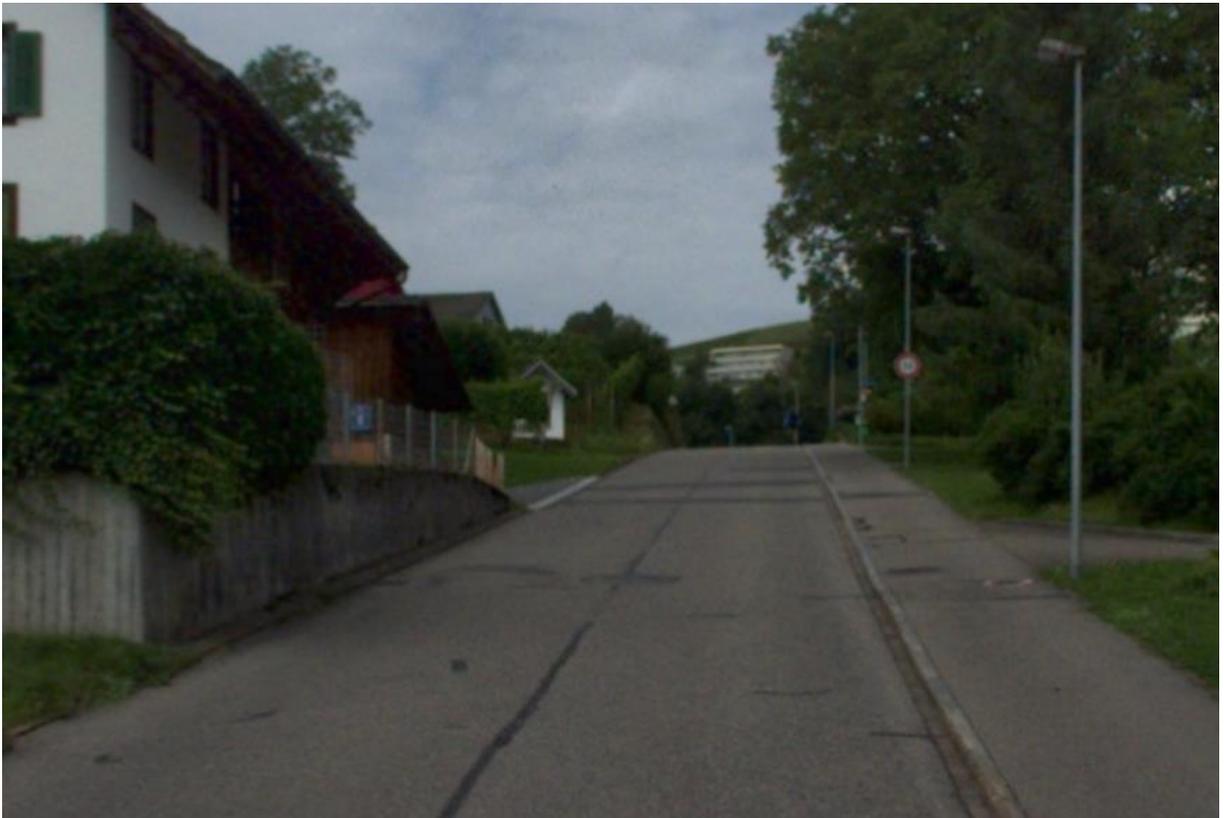
Abschnitt Steig: Innerortscharakter und starkes Gefälle

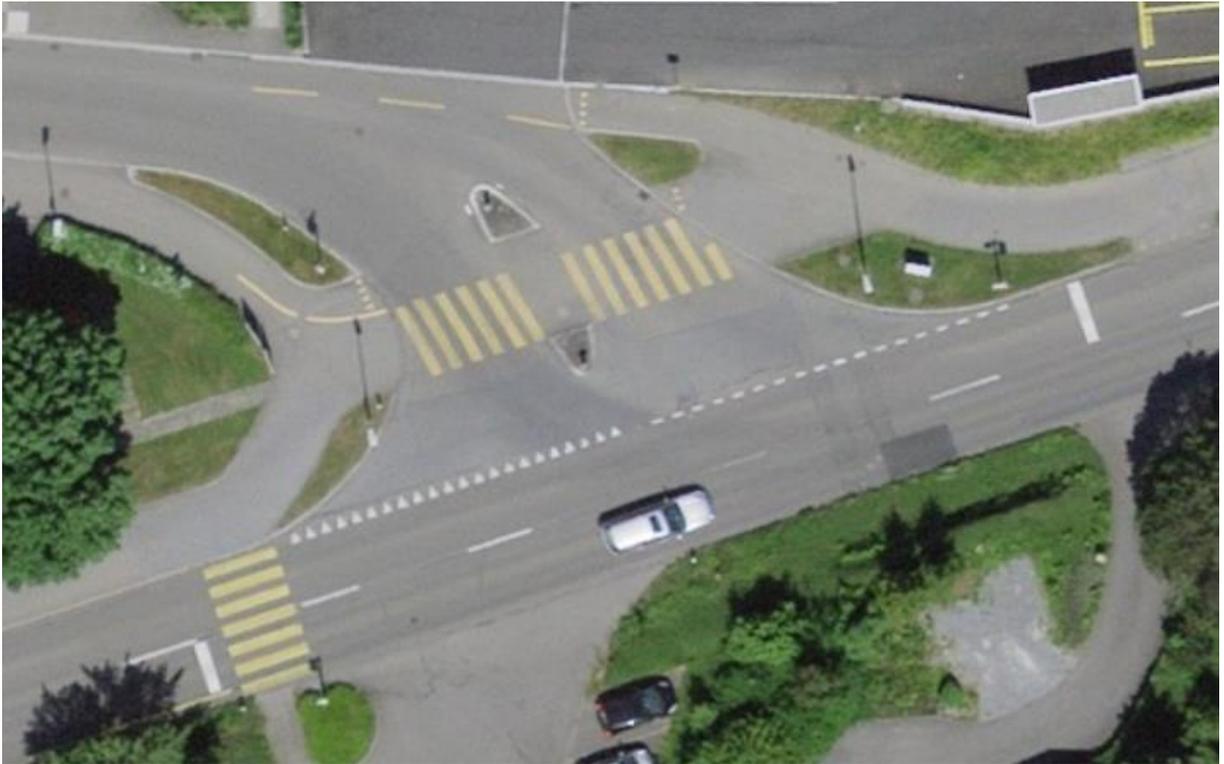
Auf dem Abschnitt befindet sich ein Fussgängerstreifen, welcher sich am Knoten Kreuzackerstrasse / Rütistrasse befindet und mit einer Mittelinsel versehen ist. An diesem Knoten gibt es auch einen Kreuzungspunkt für die Radfahrenden, welche in Fahrtrichtung Rüti vom gemeinsamen Rad- / Fussweg entlang des Fussgängerstreifens auf das Trottoir parallel zur Rütistrasse abbiegen. In der Gegenrichtung biegen die Radfahrenden direkt vom Trottoir (entlang der Rütistrasse) auf die Radspur auf der Kreuzackerstrasse ein.

Situation beim Knoten Kreuzackerstrasse / Rütistrasse

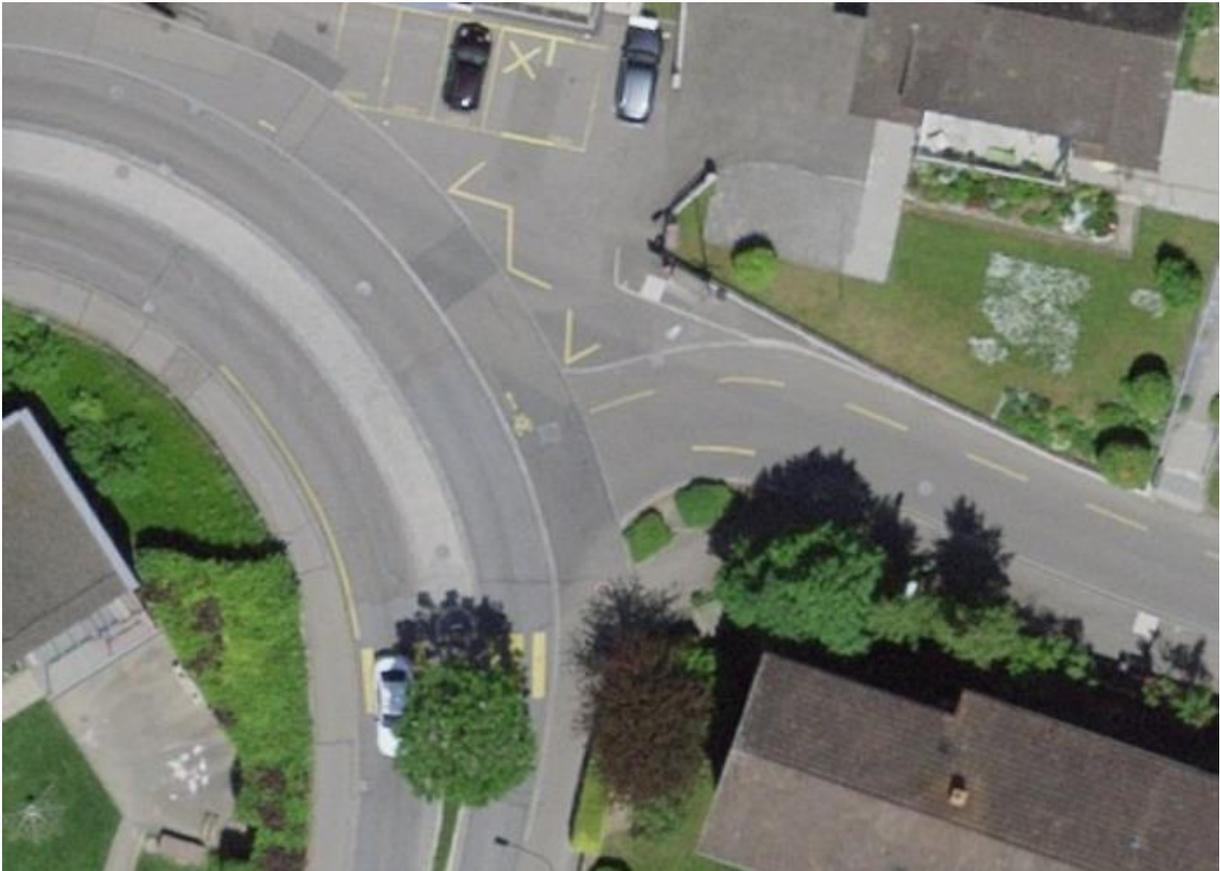
Situation beim Knoten Kreuzackerstrasse / Lenggisstrasse mit Busbucht

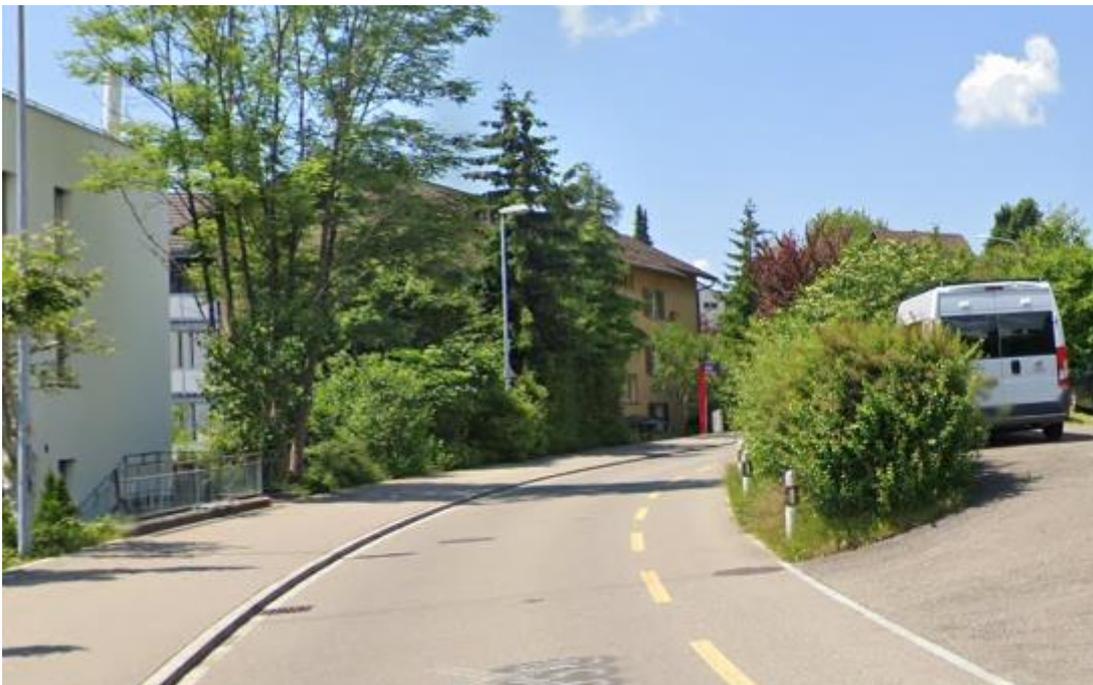
- Durch die Böschung und die Bepflanzung im Innenbereich der Kurve im westlichen Teil der Kreuzackerstrasse wird die Anhaltesichtweite reduziert. Die vorhandene Anhaltesichtweite in der Grössenordnung von 45 m statt min. 50 m bei 50 km/h nach VSS-Norm 40 090b «Projektierung, Grundlagen. Sichtweiten.». Vor allem können dadurch auch Radfahrende auf dem Radstreifen erst spät gesehen werden.

Reduzierte Anhaltesichtweite im Innenbereich der Kurve

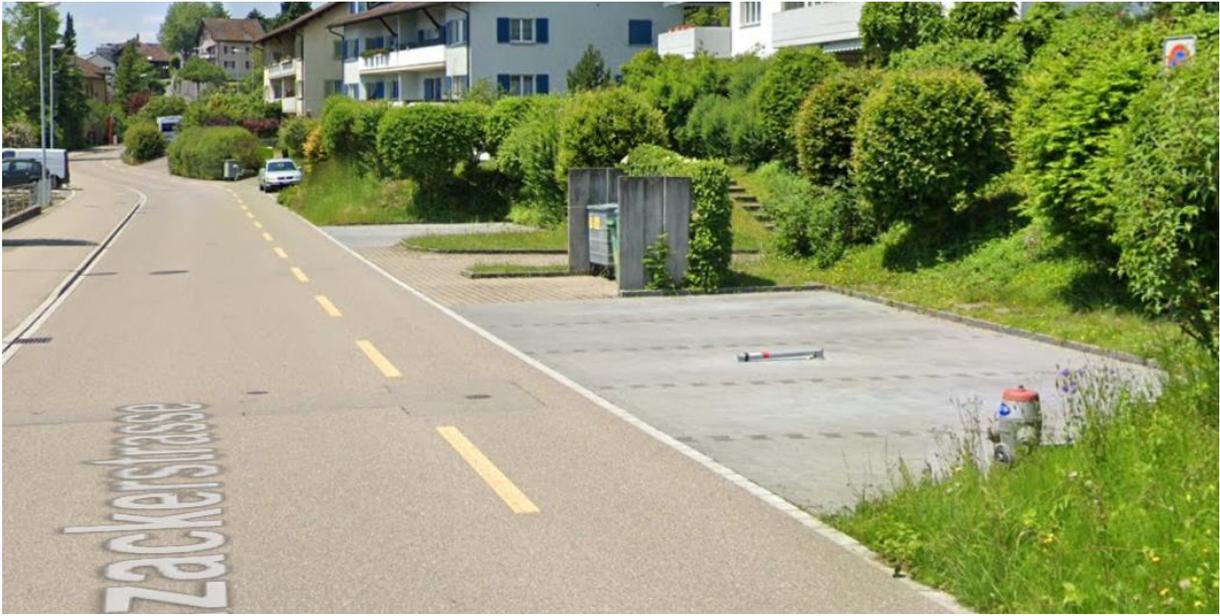
- Es gibt viele Zufahrten direkt auf die Kreuzackerstrasse. Zudem gibt es auch Senkrecht-Parkplätze, die direkt an die Kreuzackerstrasse grenzen. Dies führt zu Parkmanövern (rückwärts), die auf der Fahrbahn stattfinden. Die Sichtverhältnisse auf die Parkplätze sind teils durch die Böschung eingeschränkt.

Senkrecht-Parkfelder entlang der Kreuzackerstrasse

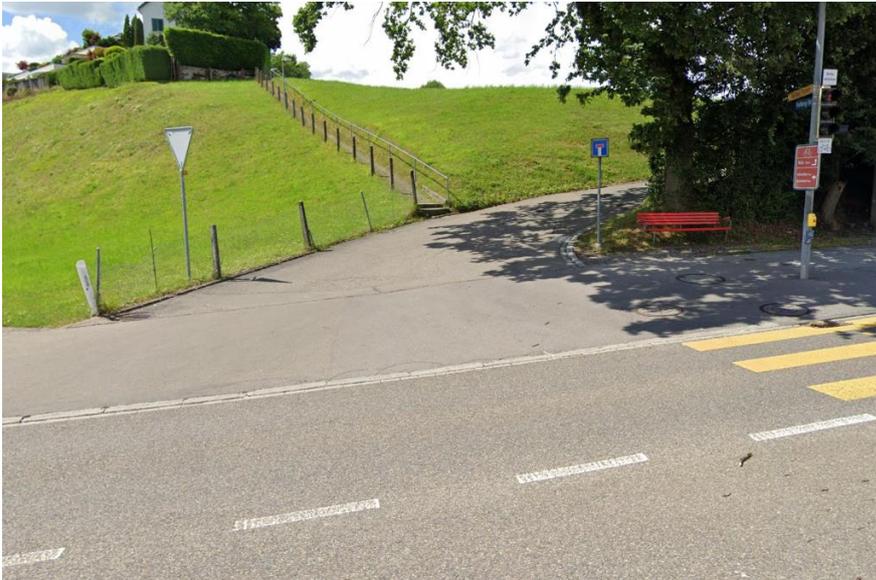
Der Knoten Frohbergstrasse / Rütistrasse ist als Trottoirüberfahrt gestaltet. Beim Linksabbiegevorgang von der Rütistrasse ist eine Abbiegespur markiert. Wenn von der Frohbergstrasse nach links in die Rütistrasse eingebogen wird, muss die Mittelinsel des angrenzenden Fussgängerstreifens überfahren werden.

Knoten Rütistrasse / Frohbergstrasse
