Stadt Rapperswil-Jona
 Fachbereich Infrastruktur

Auswirkungen von Temporeduktionen auf verkehrsorientierten Gemeindestrassen

Strassenanalysen – Teil B

8. April 2025

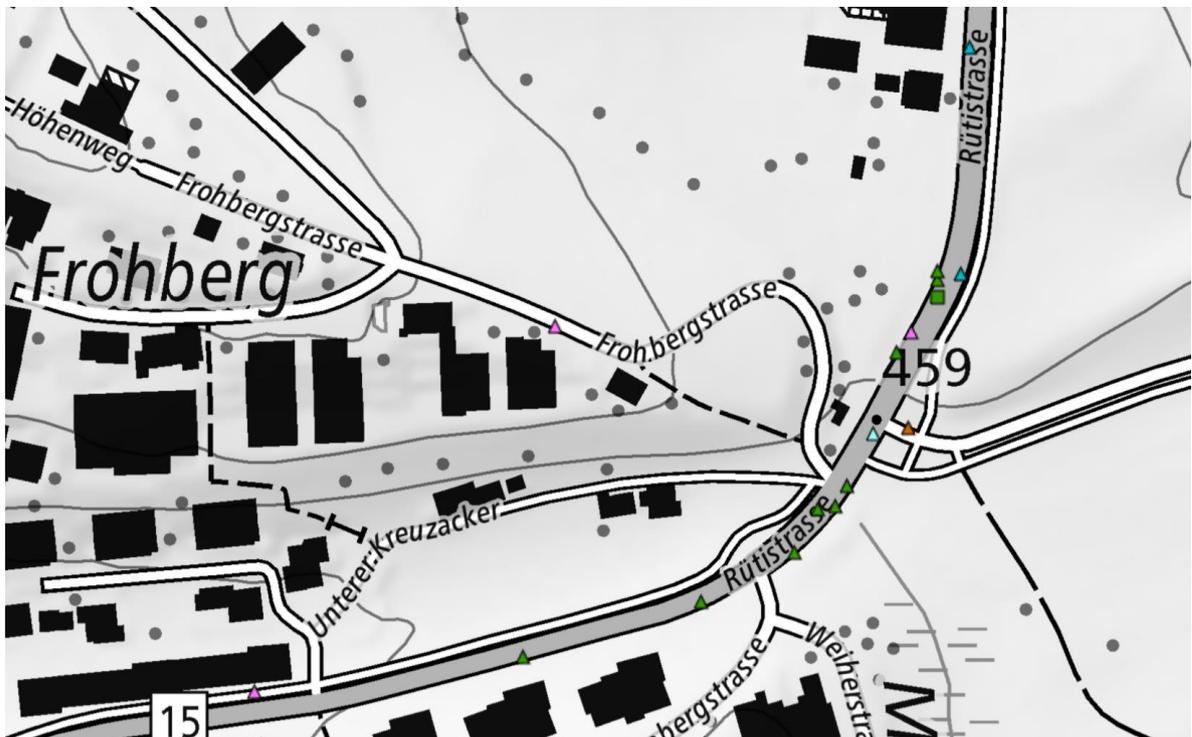
Auf dem Strassenabschnitt, der im vorliegenden Projekt behandelt wird, hat sich in den letzten 10 Jahren ein einziger Unfall ereignet. Dieser ist auf der Höhe der Frohbergstrasse 9-11 passiert, wobei es sich um einen Schleuder- oder Selbstunfall mit Beteiligung eines Radfahrenden handelt. Somit kann davon ausgegangen werden, dass es sich um einen Velounfall handelte, der sich bei der Fahrt talwärts ereignete. Das Gefälle an dieser Stelle beträgt fast 10%.

Dies bedeutet wiederum, dass auf dem Abschnitt kein Unfall mit Beteiligung des MIV registriert wurde. Die Unfälle ereignen sich vor allem im Kreuzungsbereich Rütistrasse / Frohbergstrasse / Holzwiesstrasse, wobei es sich dort mehrheitlich um Auffahrunfälle handelt.

Unfallgeschehen auf der Frohbergstrasse in den letzten 10 Jahren

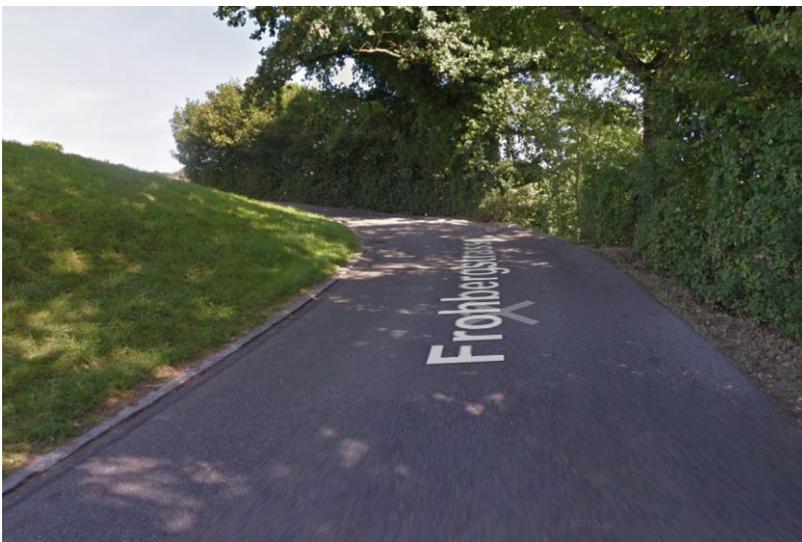
- Bei einem Kurvenradius von ca. 17 m und einem Gefälle von fast 10% kann von einer reduzierten Geschwindigkeit von 20 – 30 km/h ausgegangen werden. Gemäss VSS-Norm 40 090b «Projektierung, Grundlagen. Sichtweiten.» resultieren daraus Anhaltsichtweiten von ca. 22 m (bergaufwärts) und ca. 28 m (bergabwärts). Die vorhandene Anhaltesichtweite in der Grössenordnung von 25 – 30 m sind knapp bis ungenügend. Durch die Bäume am Strassenrand kann es vormittags zu ungünstigen Lichtverhältnissen kommen, die sich negativ auf die Erkennbarkeit von Fahrzeugen und Personen auswirken können.

Reduzierte Anhaltesichtweiten in der Kurve der Frobergstrasse

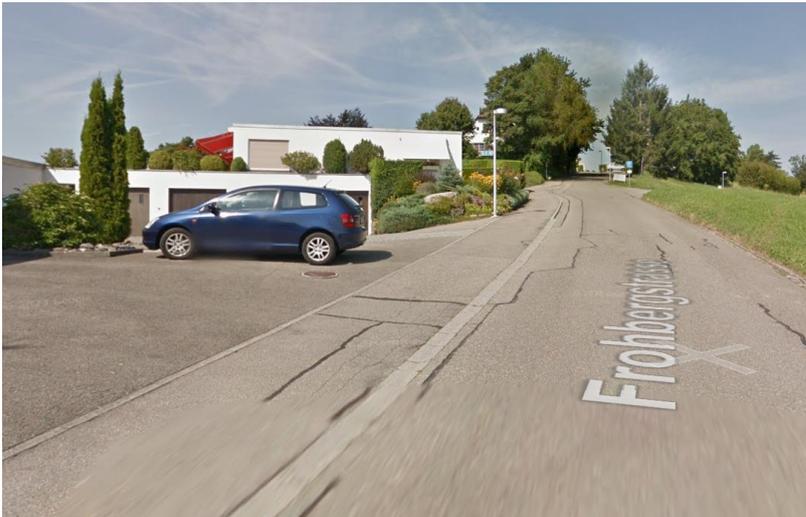
- Die Breite der Fahrbahn erlaubt es zwar, dass zwei PWs bei 50 km/h kreuzen könnten, jedoch ist dies mit einer erhöhten Gefahr verbunden. Für das Kreuzen eines breiteren Fahrzeugs (LW) mit einem PW bei 50 km/h ist die Strasse zu schmal. Es kann davon ausgegangen werden, dass Kreuzungsvorgänge mit reduzierter Geschwindigkeit stattfinden.
- Es gibt einige Zufahrten im oberen Bereich der Frobergstrasse. Zudem gibt es auch Senkrecht-Parkplätze, die direkt an die Frobergstrasse resp. das Trottoir grenzen. Dies führt zu Rückwärtsmanövern über das Trottoir und auf die Fahrbahn.

Zufahrten und Parkplätze entlang des Trottoirs

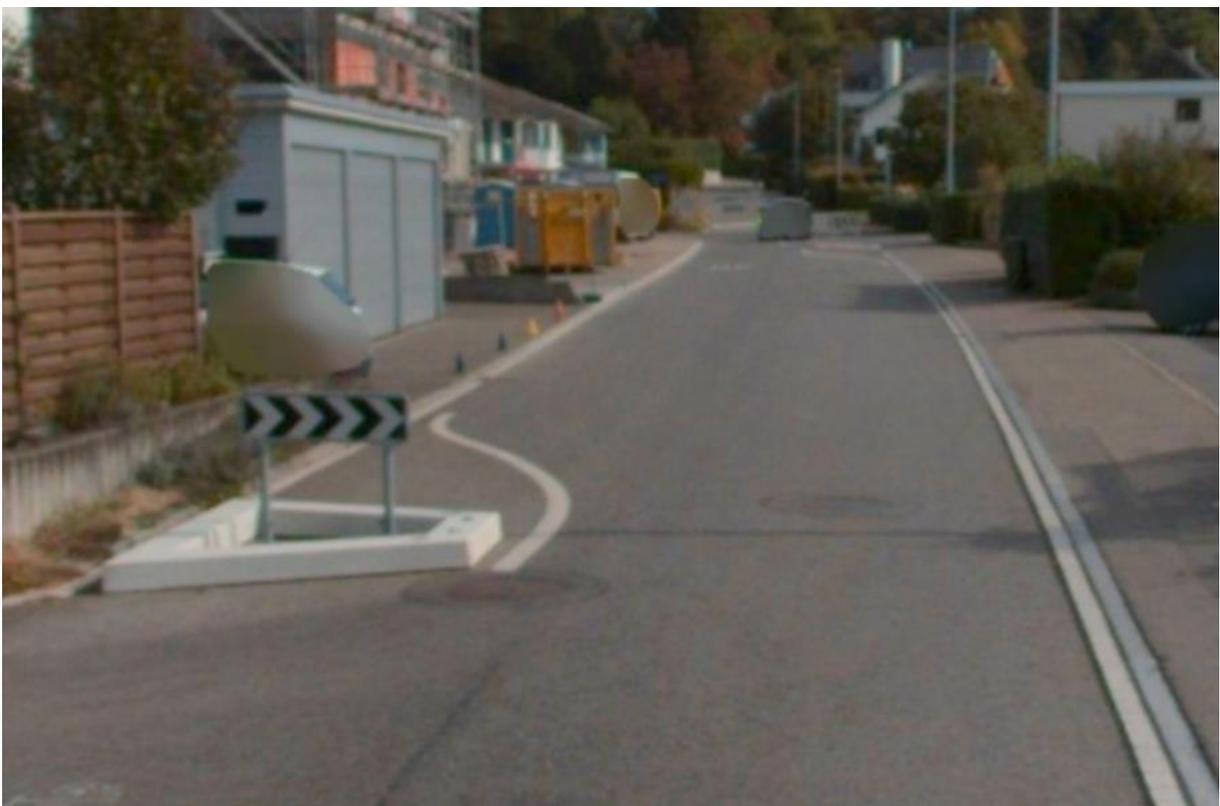
Verkehrsberuhigung auf der Meienbergstrasse in Form von seitlichen Einengungen

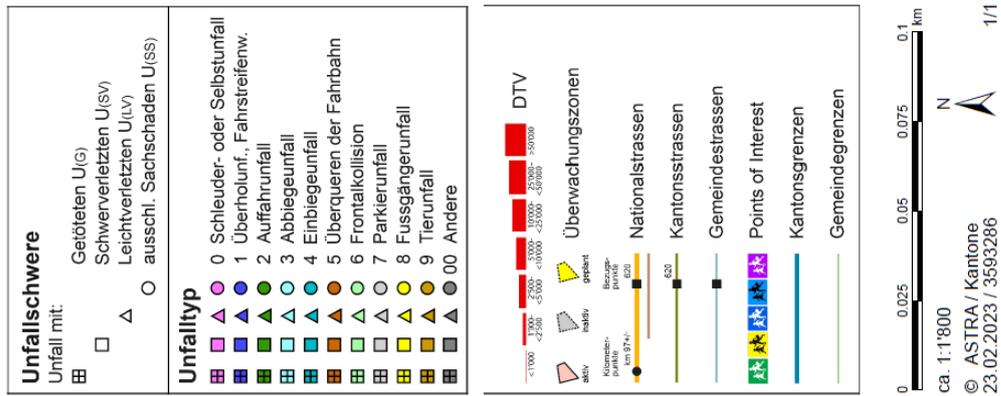
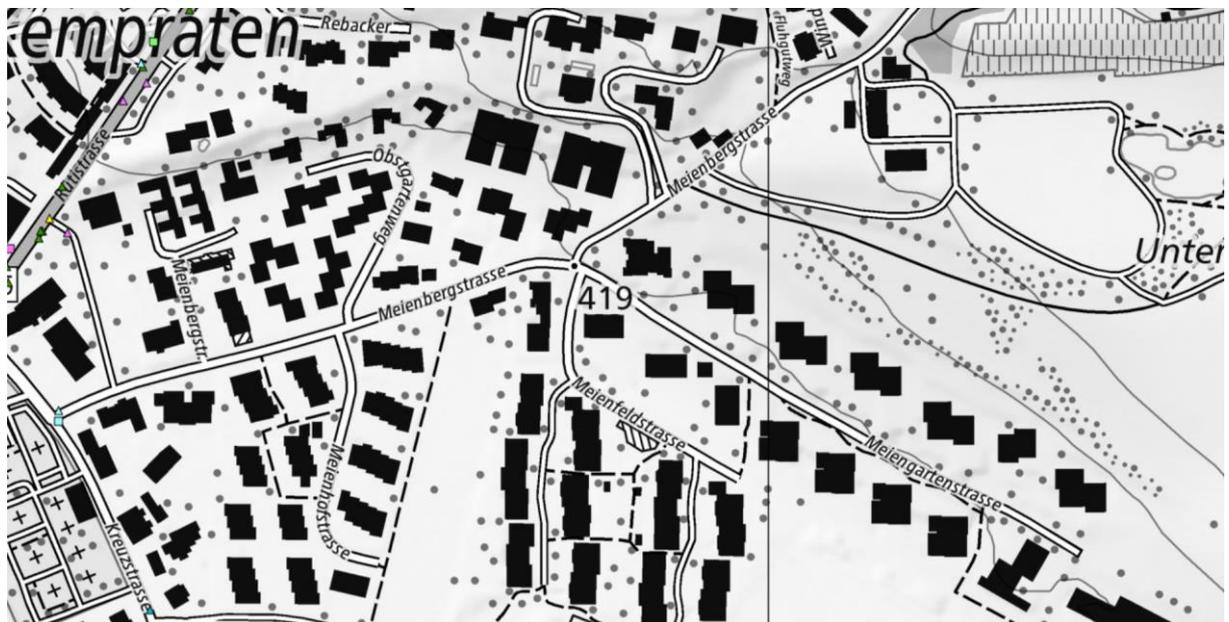
Unfallgeschehen auf der Meienbergstrasse in den letzten 10 Jahren

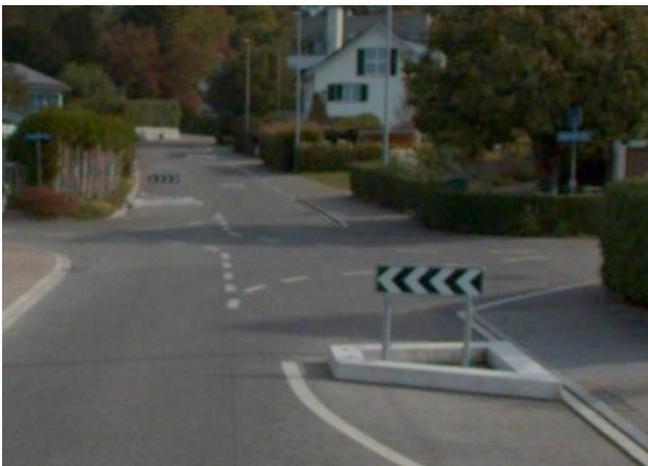
- Auf der Meienbergstrasse sind Verkehrsberuhigungsmassnahmen in Form von seitlichen Einengungen umgesetzt. Diese befinden sich im Abstand von ca. 30 – 50 Metern beidseits der Strasse angeordnet. Teilweise ist die Lage der seitlichen Einengungen vor Knoten so gewählt, dass Fahrzeuge ausweichen müssen und so auf die Gegenfahrbahn geraten. Im Falle von Knoten mit Rechtsvortritt kann dies zu gefährlichen Situationen führen, wenn ein Fahrzeug von links (siehe Bild unten) nach rechts abbiegt und so mit dem Fahrzeug, welches die Einengung umfährt, in Konflikt gerät.

Anordnung der seitlichen Einengung

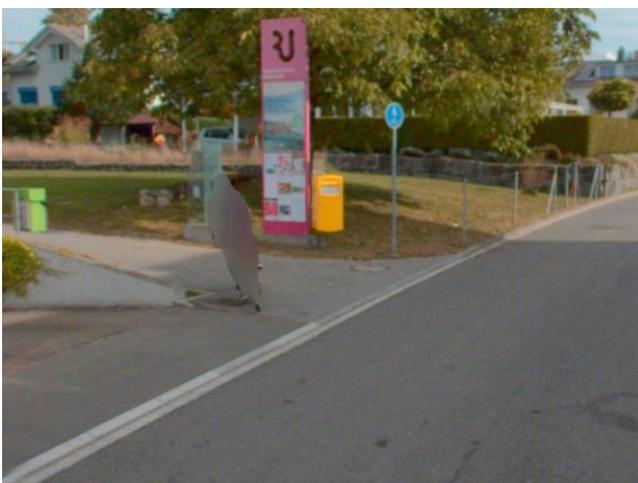
- Auf der Höhe der Meienbergstrasse 6 mündet ein Rad- und Fussweg in die Meienbergstrasse, ohne dass die Vortrittsregelung markiert ist. Dabei besteht die Möglichkeit, dass Radfahrende direkt aus dem Radweg mit erhöhter Geschwindigkeit in die Meienbergstrasse einbiegen.

Einmündender Fuss- und Radweg

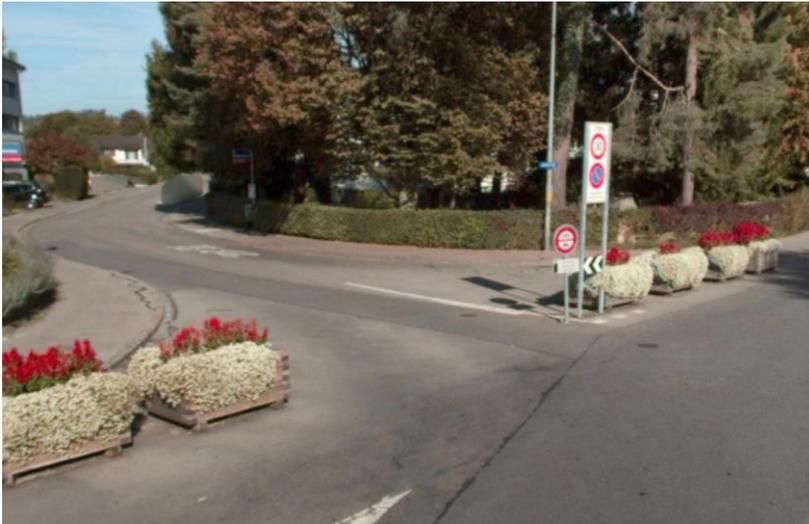
- Die Ausführung des Knotens Bildastrasse / Schulstrasse ist unübersichtlich und verwirrend. Jedoch ist für die Schulstrasse ein Fahrverbot (Zubringer gestattet) signalisiert. Im Rahmen des Projekt «Sanierung Alte Jonastrasse» wird dies behoben.

Unübersichtlicher Knoten Bildau- / Schulstrasse (keine klare Regelung)

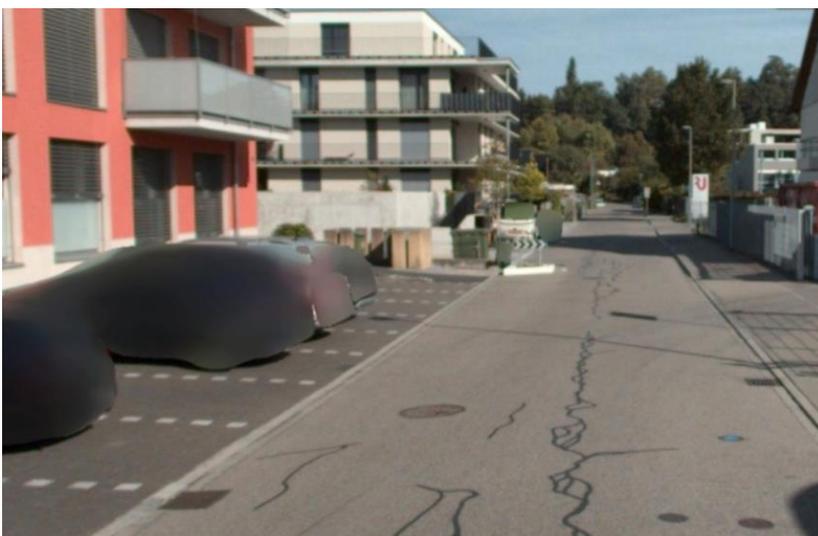
- Es gibt Senkrechtparkfelder, die direkt an die Fahrbahn anschliessen. Dabei sind Rückwärtsmanöver auf der Fahrbahn unvermeidlich. Die bereits umgesetzte Verkehrsberuhigungsmassnahme (seitliche Einengung) bietet hier einen gewissen Schutz.

Senkrechtparkfelder entlang der Fahrbahn

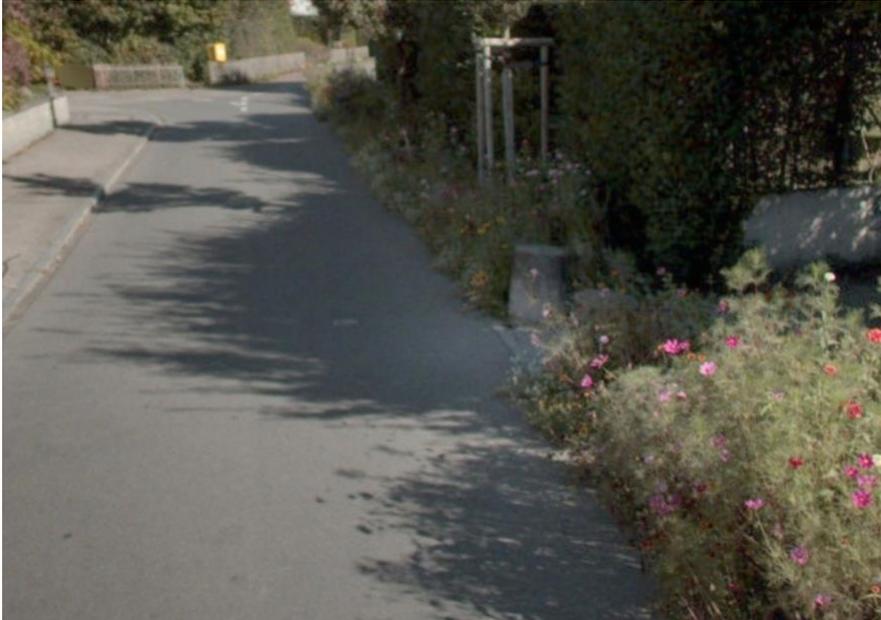
- Ein Fussgängerweg, der zwischen den Gebäuden an der Gutenbergstrasse 3-5 entlang verläuft, endet direkt auf der Fahrbahn. Die Sicht auf den Gehweg ist eingeschränkt.

Fussweg führt auf die Fahrbahn

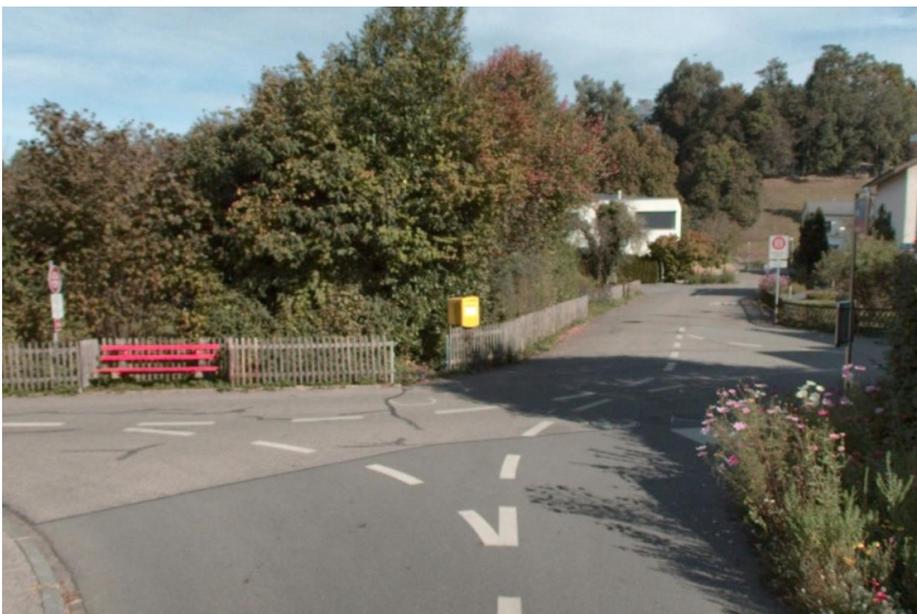
Unübersichtlicher Knoten Bildau- / Hanfländerstrasse (mangelnde Sichtverhältnisse)

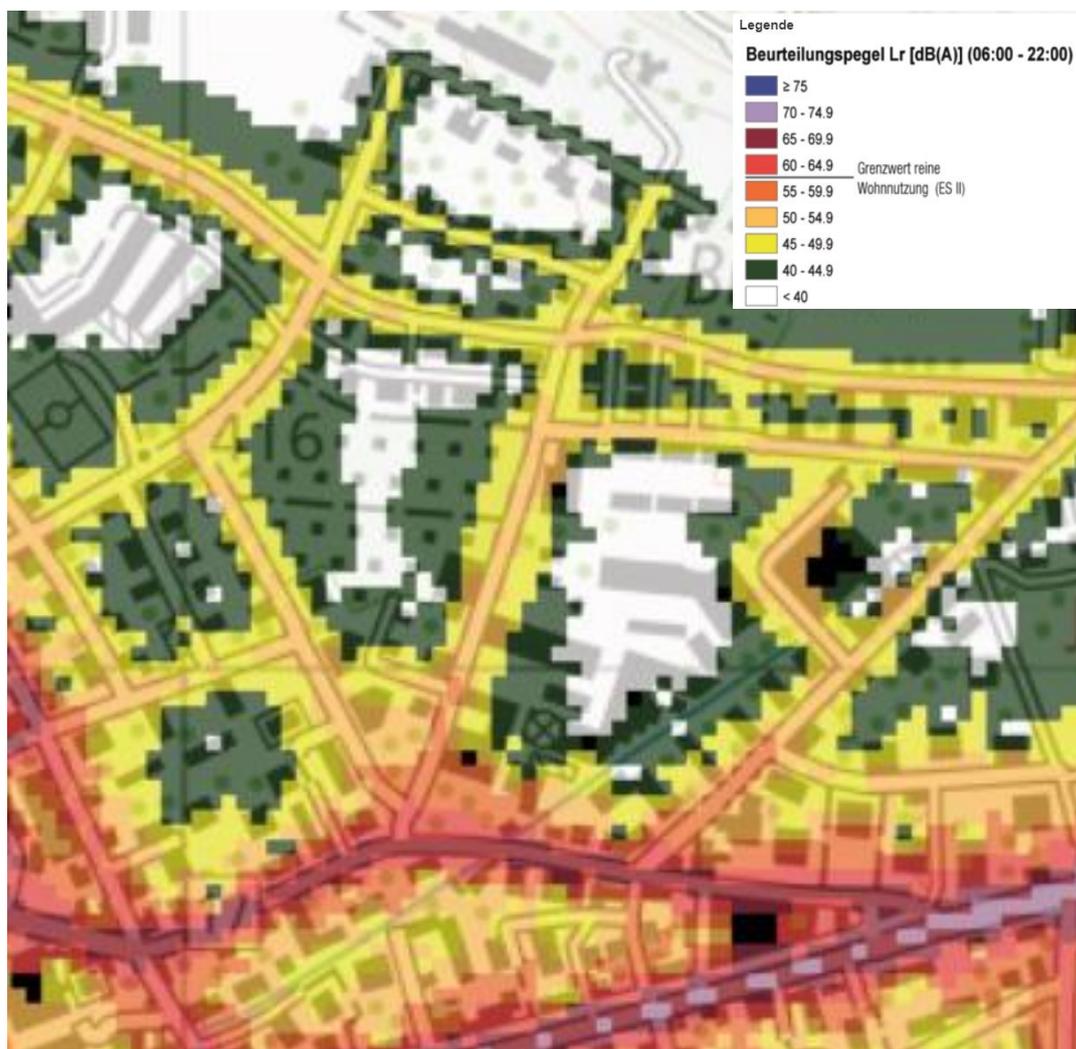
Im Falle des behandelten Strassenabschnitts spielt die Lärmproblematik eine untergeordnete Rolle, da sich nur bei einigen Wohnhäusern der Beurteilungspegel Lr [dB(A)] überschritten wird. Diese Gebäude befinden sich in unmittelbarer Nähe zur Alten Jonastrasse.

Ausschnitt aus der Lärmübersicht am Tag (Karte: map.geo.admin.ch)

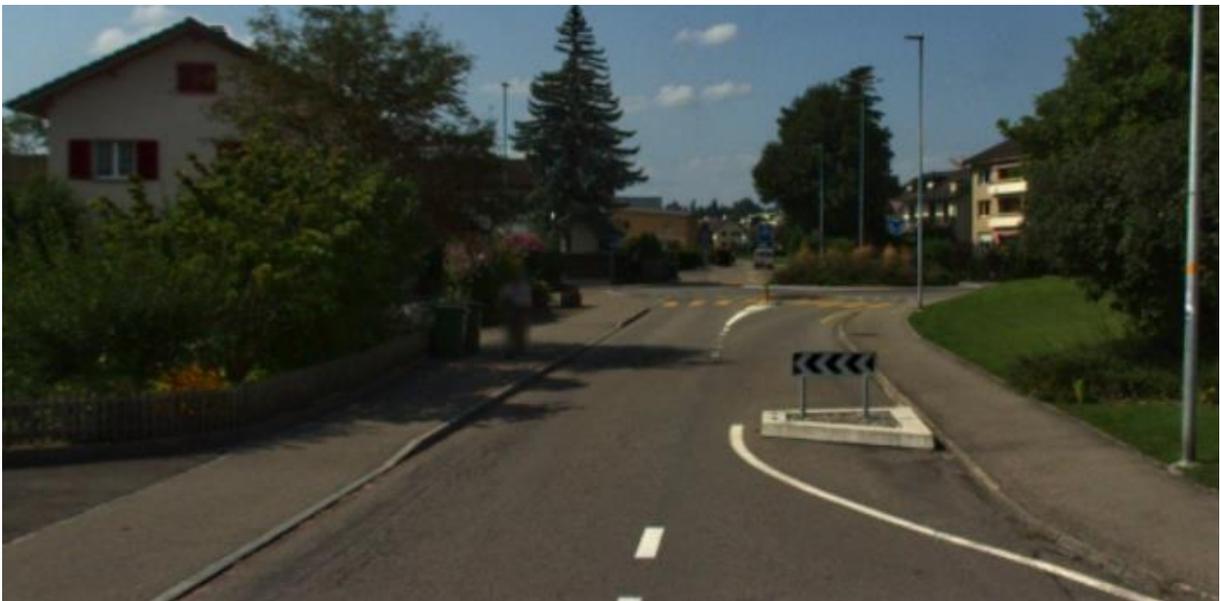
Es sind bereits heute Verkehrsberuhigungsmassnahmen im ersten Teil des Abschnitts in Form von seitlichen Einengungen umgesetzt. Diese sind aber nur auf den ersten 150 Metern des Abschnitts zu finden.

Bestehende Verkehrsinfrastruktur: seitliche Einengungen

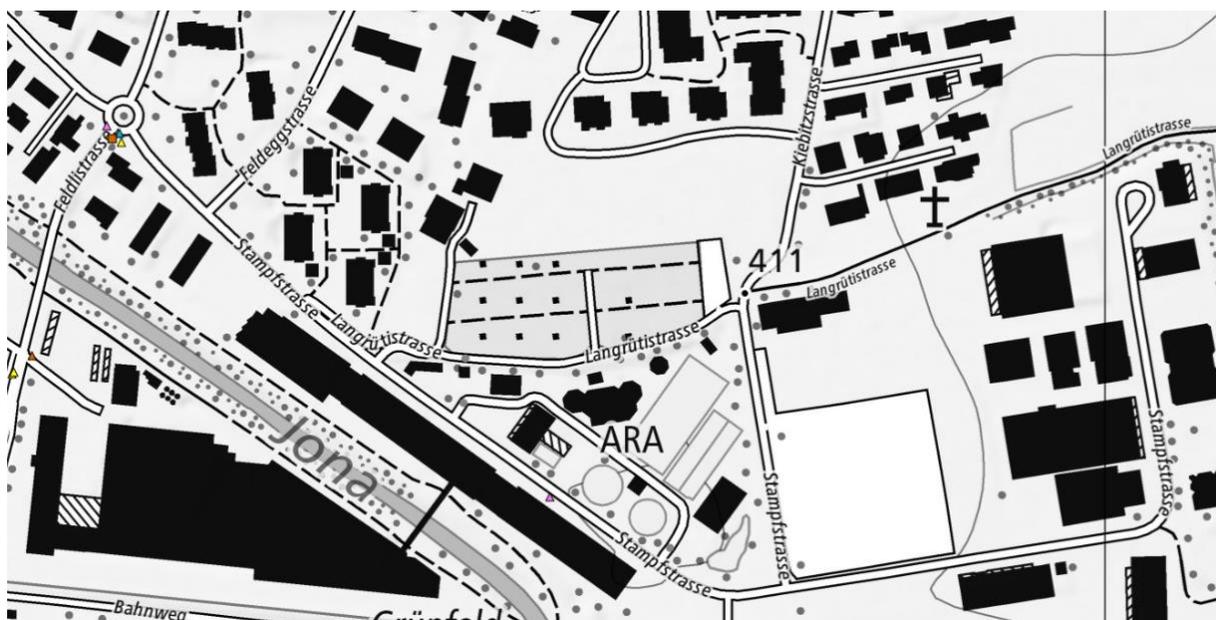
Dieser Unfall geschah unter Beteiligung eines Fahrrads, weshalb davon ausgegangen werden kann, dass ein Velo zu Fall kam. Es ist zudem eine Häufung der Unfälle am Kreisel mit der Feldlistrasse zu erkennen, jedoch ereignen sich die Unfälle dort bei der Zufahrt zum Kreisel von der Feldlistrasse Süd her.

Unfallgeschehen auf der Stampfstrasse Nord in den letzten 10 Jahren

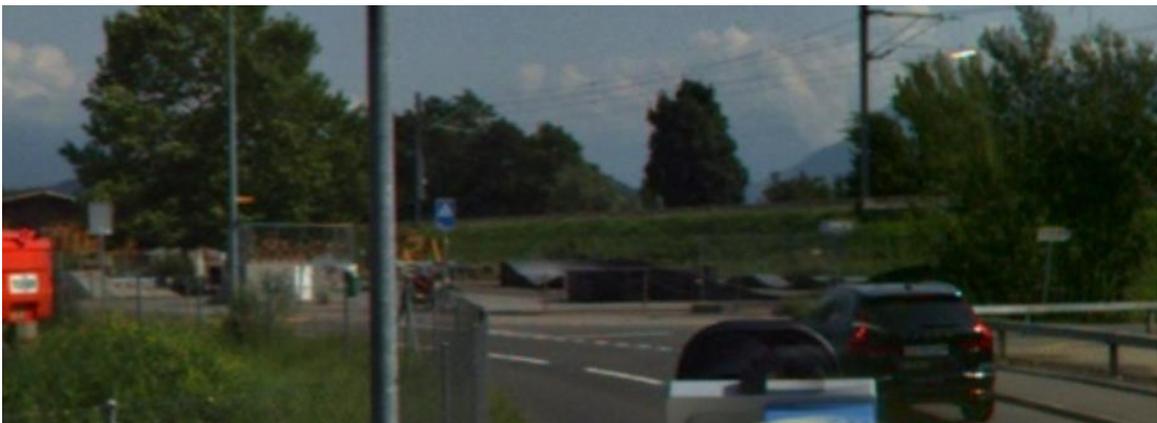
- Die Sichtweiten auf den Fussgängerstreifen sind in Fahrtrichtung Ost vor allem auf die linke Seite eingeschränkt und entsprechen nicht den normativ verlangten 55 Metern bei einer signalisierten Geschwindigkeit von 50 km/h. Der Grund liegt darin, dass der Fussgängerstreifen kurz nach einer engen Kurve angelegt ist.

Eingeschränkte Sicht nach links auf den Fussgängerstreifen

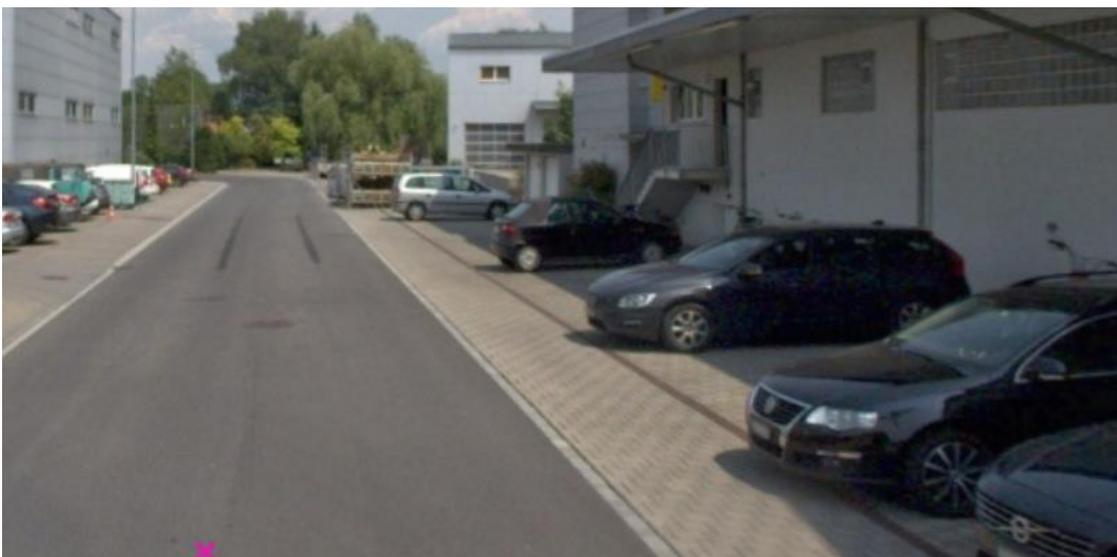
- Am Ende des Abschnitts (kurz vor dem Wendeplatz) sind Senkrechtparkfelder in unmittelbarer Nähe zur Fahrbahn angeordnet. An dieser Stelle ist die Verkehrslast auf der Stampfstrasse nicht mehr sehr hoch, weshalb die Gefahr als gering eingestuft werden kann.

Senkrechtparkfelder entlang der Fahrbahn

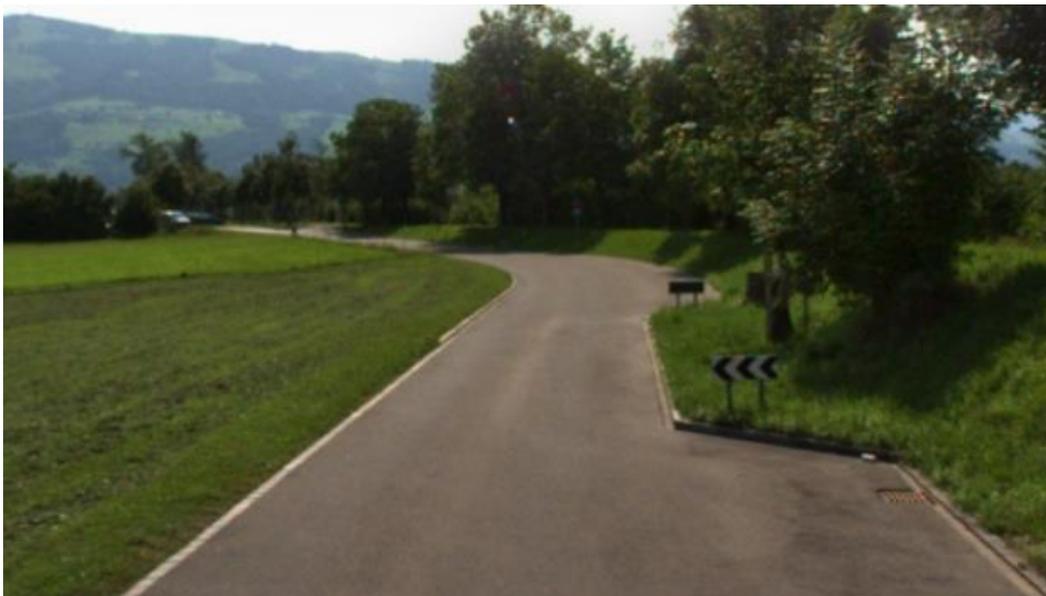
Kurz vor dem Parkplatz des Hafens ist eine seitliche Verengung vorhanden, auf deren Höhe noch eine Breite von 3.4 Metern vorhanden ist.

Bestehende Verkehrsinfrastruktur: seitliche Einengung

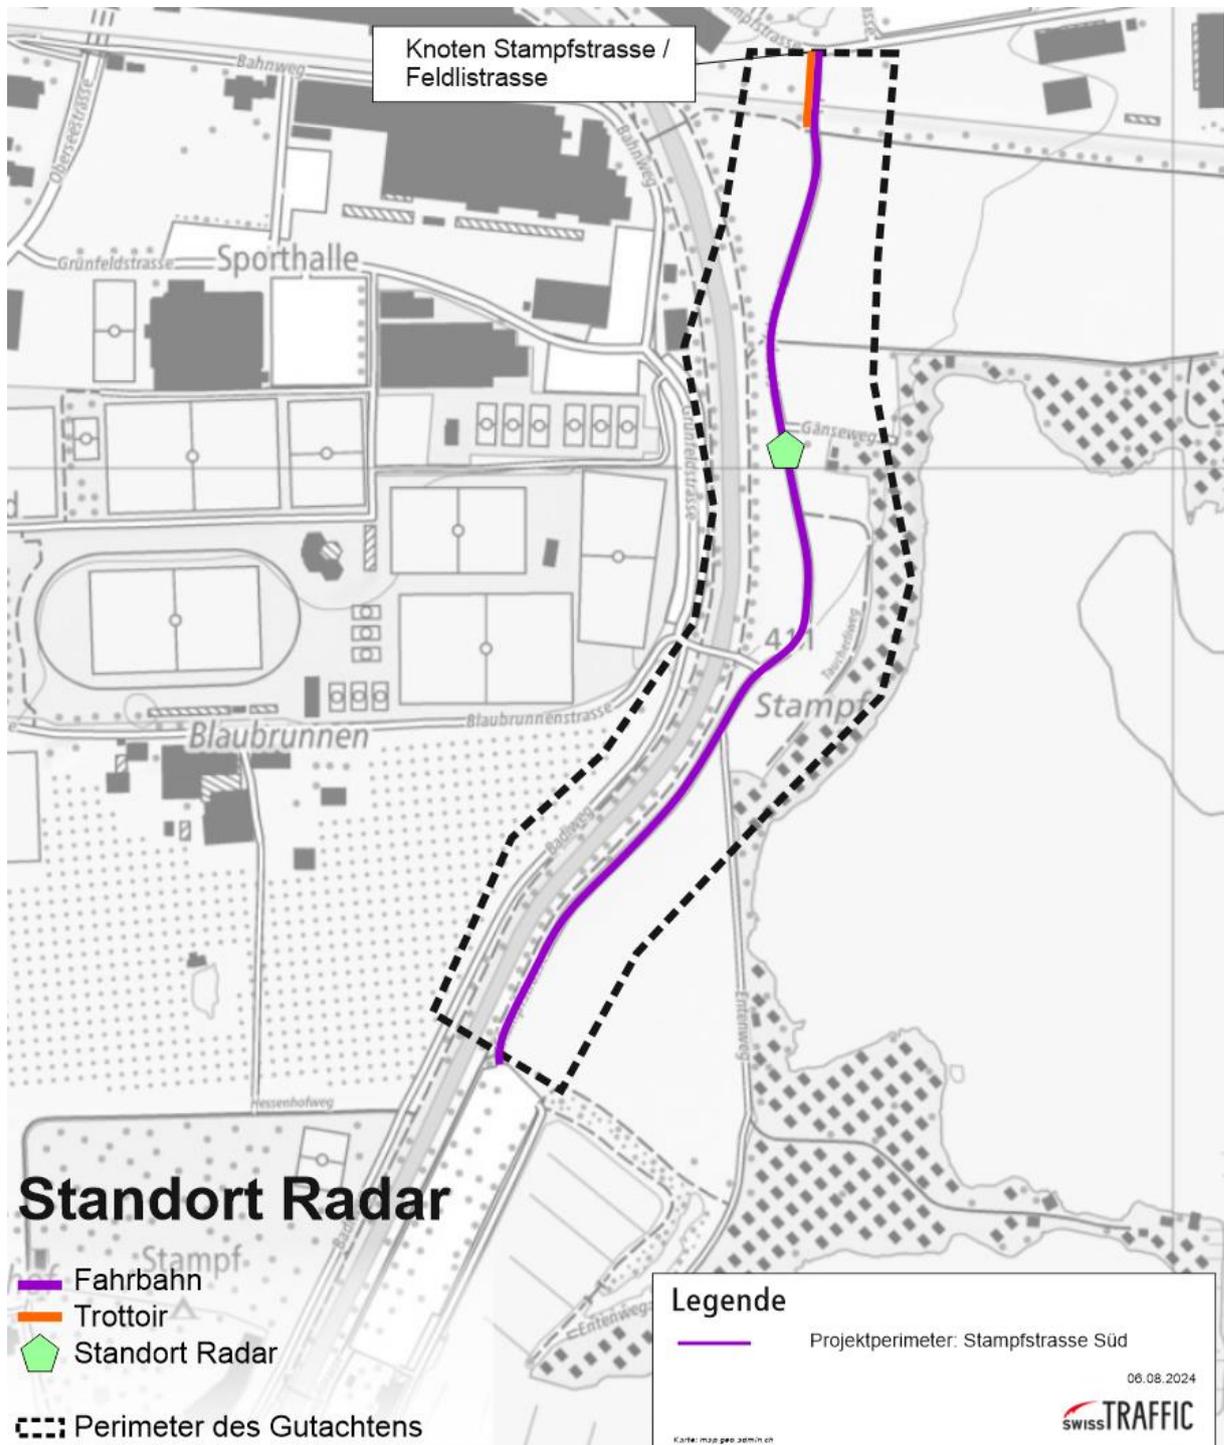
Standorte der Verkehrserhebung mittels Seitenradar

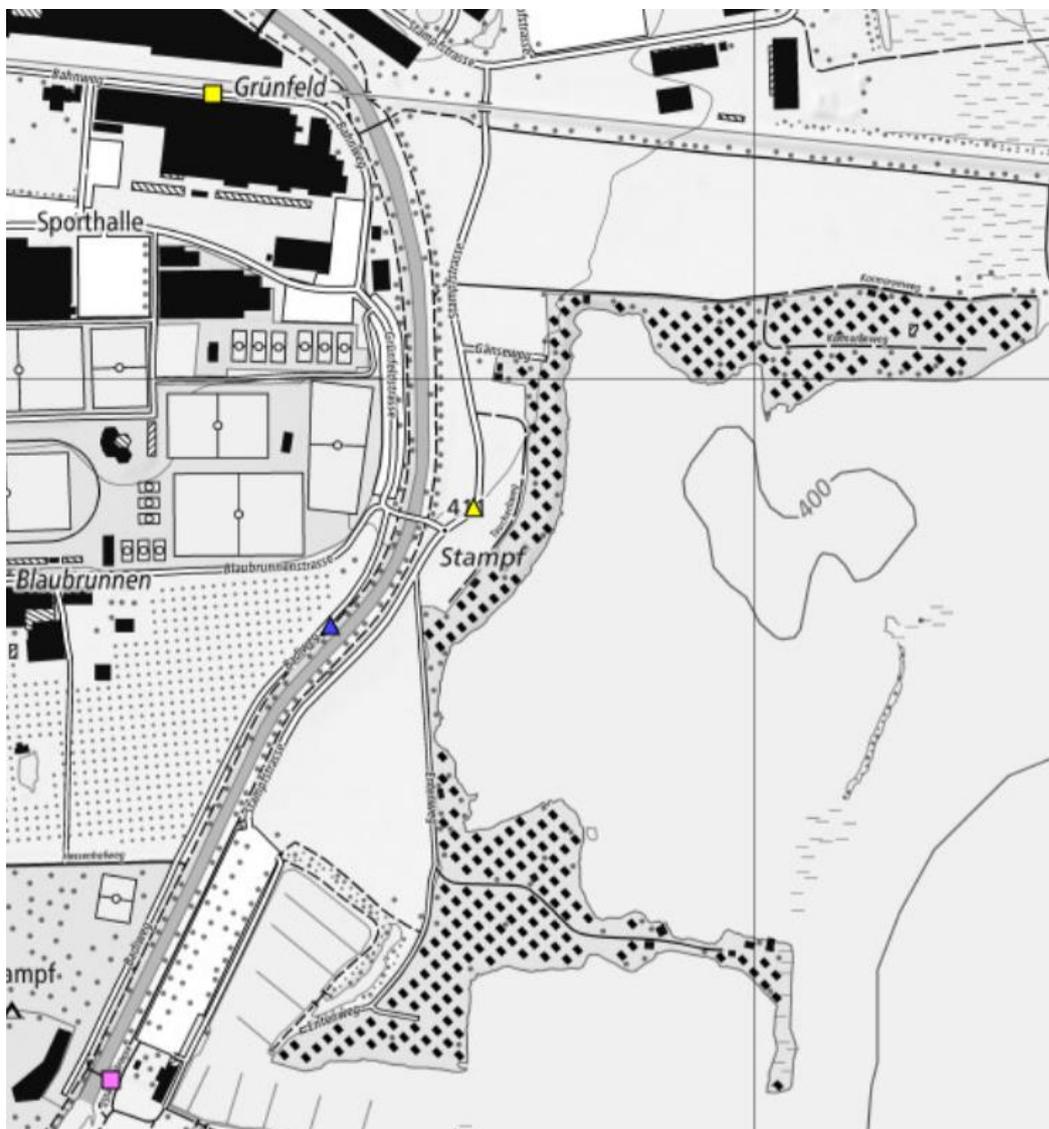
Unfallgeschehen auf der Stampfstrasse Süd in den letzten 10 Jahren

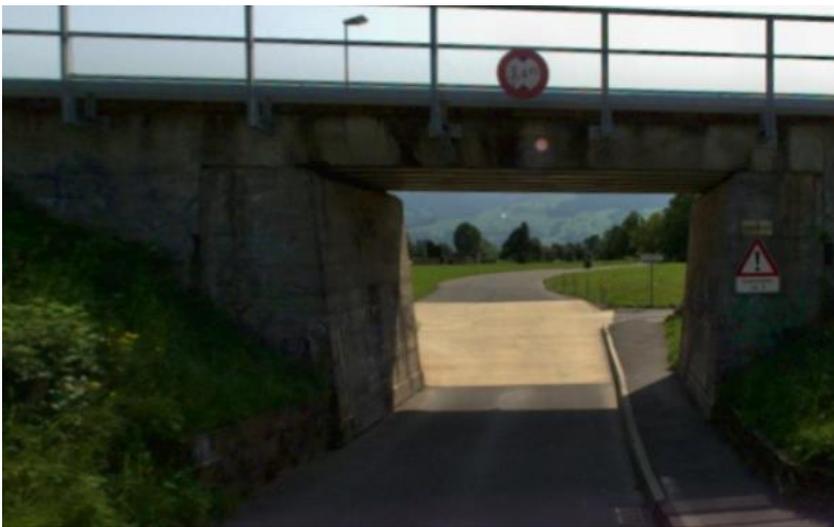
- Die Unterführung unter den Bahngleisen stellt aufgrund der eingeschränkten Breite eine Gefahr dar. Mit einer Fahrbahnbreite von nur 3.5 Metern können zwei Fahrzeuge nicht kreuzen. Zudem ist auch der Begegnungsfall PW/Velo mit Gefahr verbunden. Aus diesem Grund werde die Fahrzeuglenkenden durch ein Gefahrensignal gewarnt, dass Radfahrende entgegenkommen können. Es kann davon ausgegangen werden, dass in der Unterführung nur mit reduzierter Geschwindigkeit gefahren wird.

Schmale Unterführung

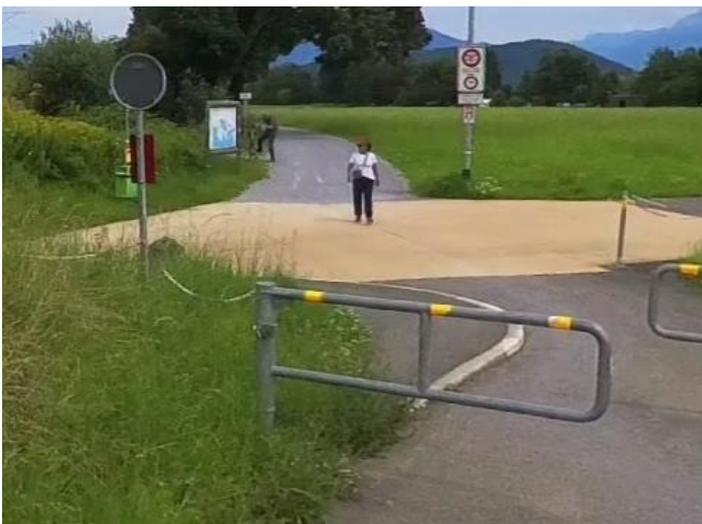
- Am südlichen Knoten nach der Unterführung quert eine wichtige Fuss- und Radverbindung. Auch hier werden die Sichtweiten durch die Wände der Unterführung stark verkürzt.

Knoten südlich der Unterführung

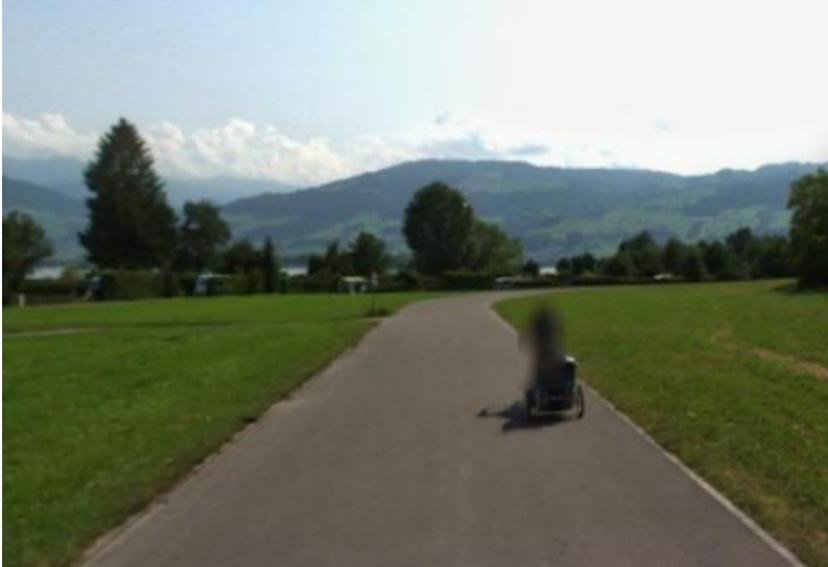
- Die Breite der Fahrbahn auf weiten Teilen des Abschnitts lässt keinen Begegnungsfall zwischen PW/PW/Velo zu. Zum Überholen von Radfahrenden muss auf die Gegenfahrbahn ausgewichen werden.

Überholmanöver eines Radfahrenden

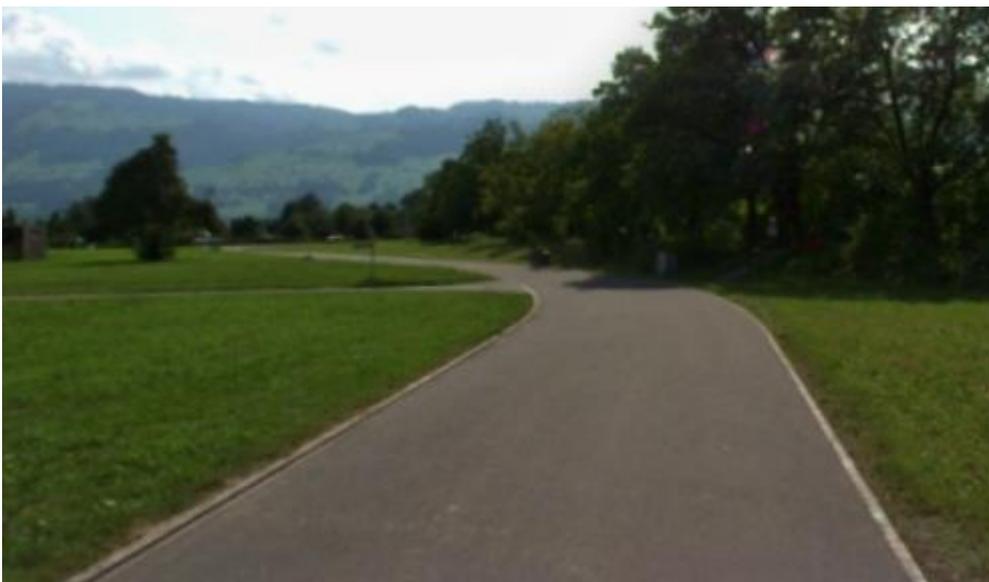
- Aufgrund der fehlenden Bebauung am Fahrbahnrand ist die Sicht auf die Strasse sehr gut. Dies kann zum Fahren mit überhöhter Geschwindigkeit anregen. Die Strasse wird aber gleichzeitig auch von Radfahrenden benutzt, die nur spät gesehen werden können.

Gute Sichtverhältnisse können zu überhöhter Fahrgeschwindigkeit anregen

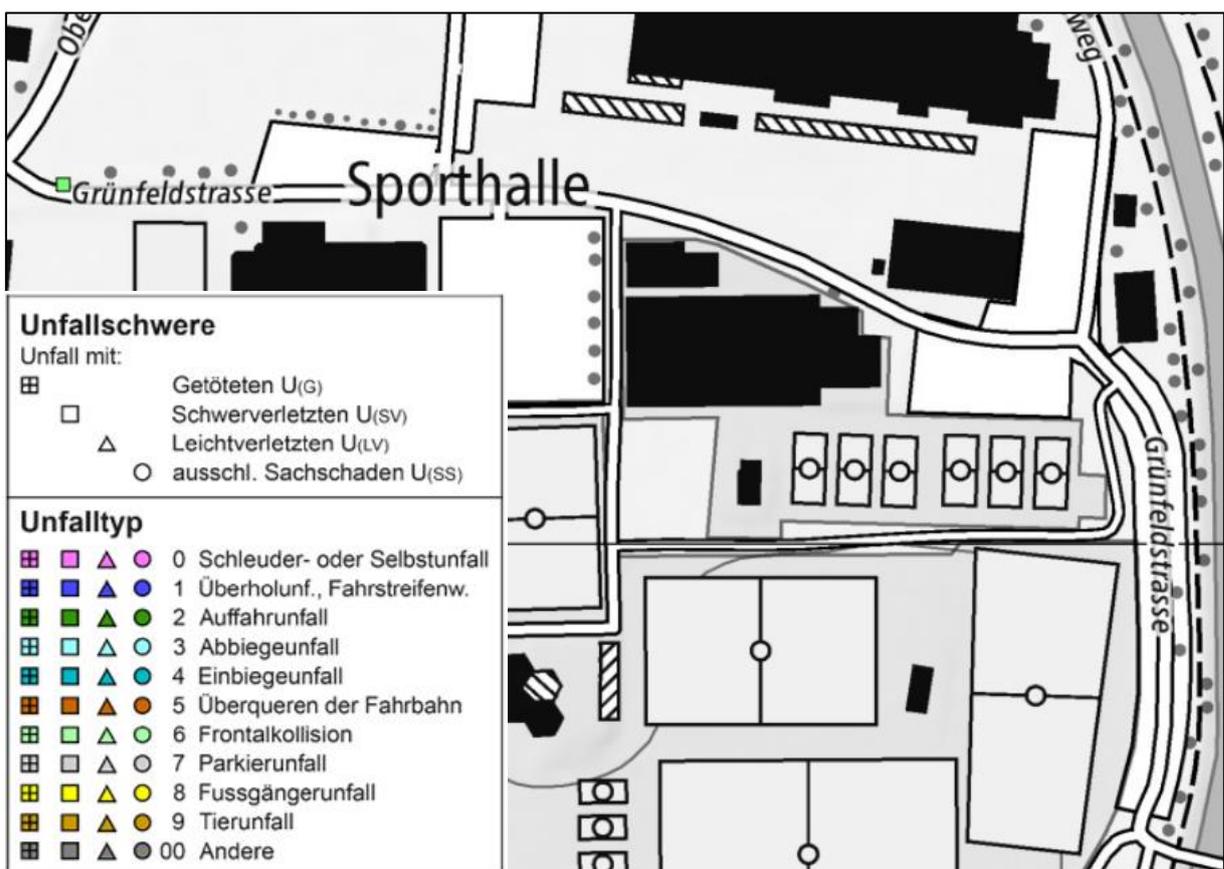
Unfallgeschehen auf der Grünfeldstrasse in den letzten 10 Jahren

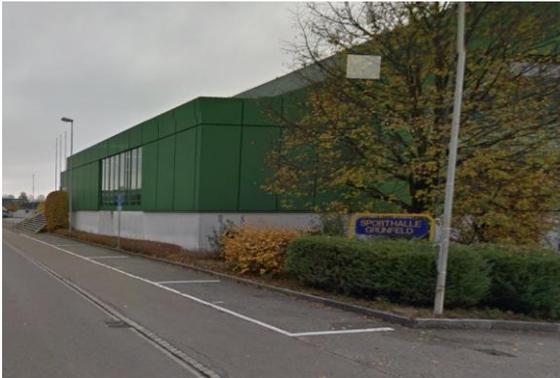
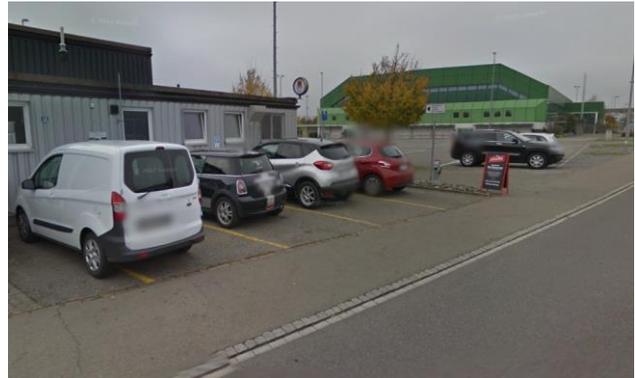
- Parkmanöver auf der Fahrbahn, auch rückwärts
- Parkmanöver auf dem Trottoir, auch rückwärts

Parkmanöver auf Fahrbahn und Trottoir

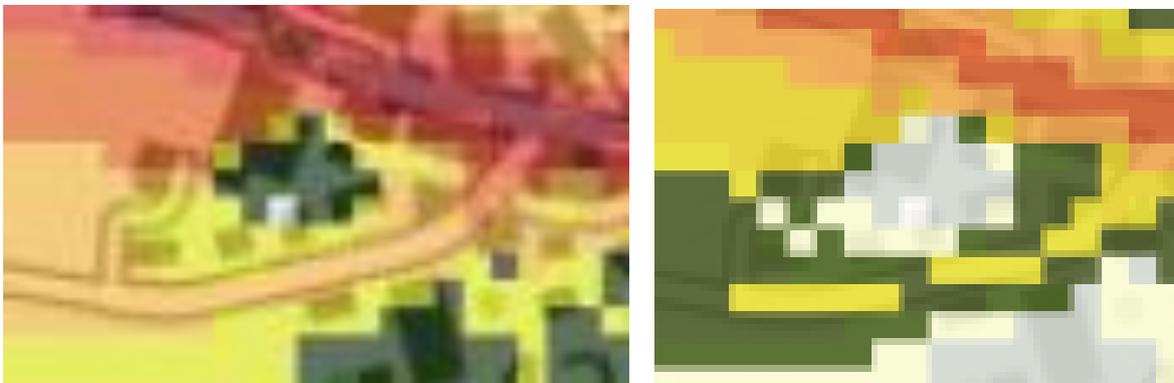
In Falle des behandelten Strassenabschnitts spielt die Lärmproblematik eine wichtige Rolle, da sich der Strassenabschnitt in einem Wohnquartier befindet. Die folgende Abbildung zeigt die Beurteilungspegel L_r [dB(A)] entlang des Abschnitts. Der Grenzwert für Wohnnutzung wird entlang der Austrasse weder am Tag noch in der Nacht überschritten.

Ausschnitt aus der Lärmübersicht am Tag (rechts) und in der Nacht (links) (Karte: map.geo.admin.ch)

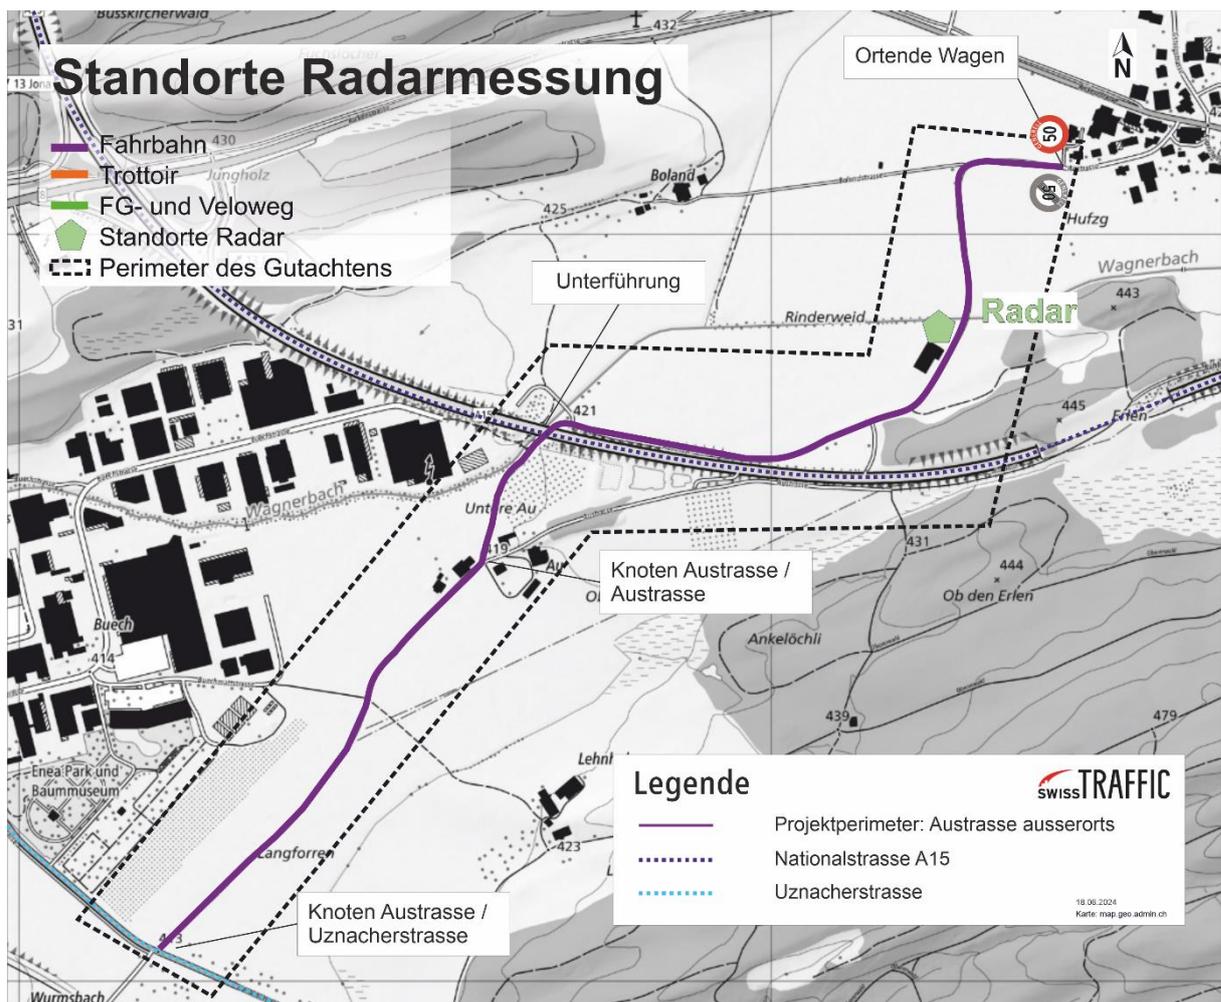
Standorte der Verkehrserhebung mittels Seitenradar

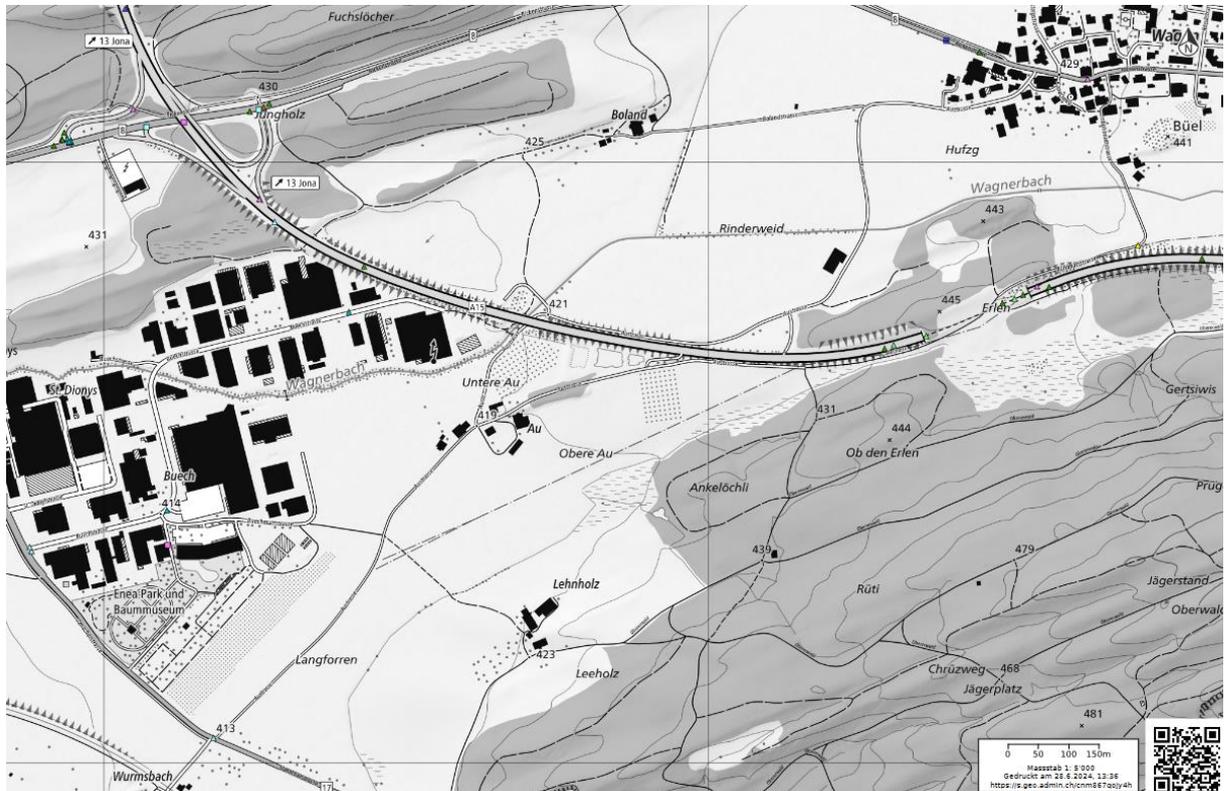
Unfallgeschehen auf der Austrasse ausserorts in den letzten 10 Jahren

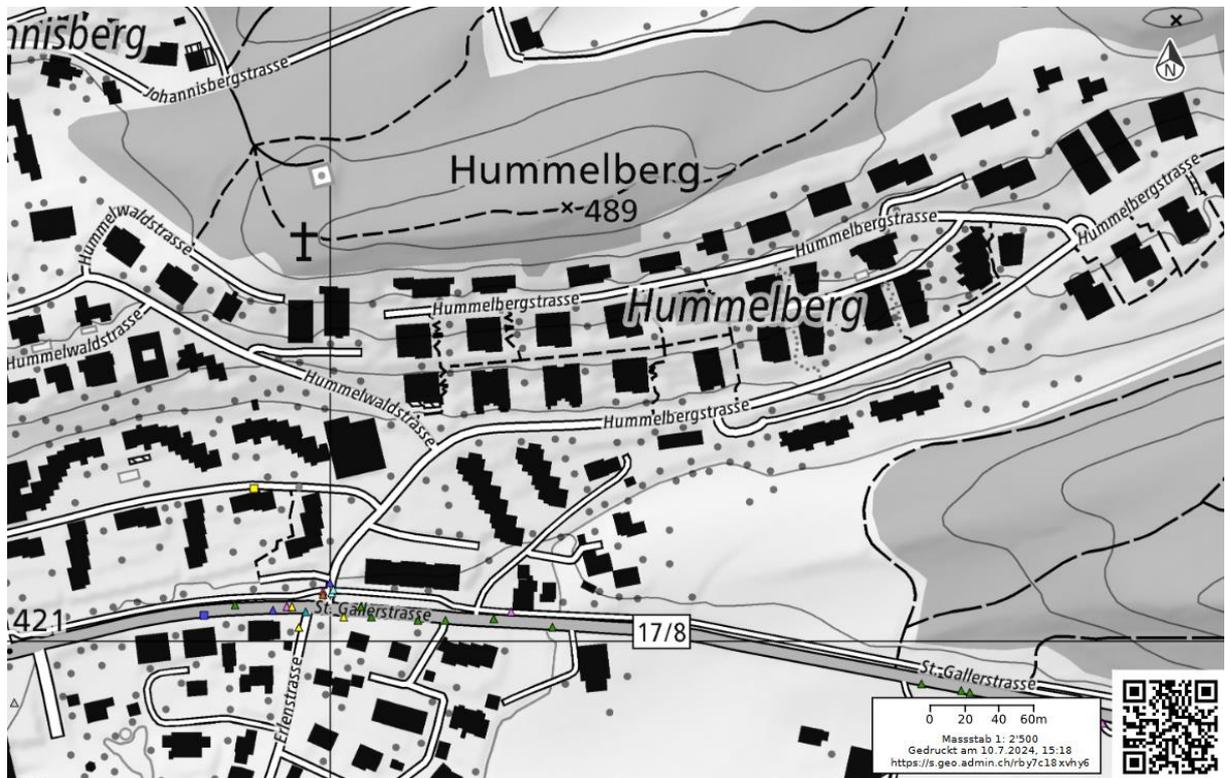
Unfallgeschehen auf der Hummelbergstrasse in den letzten 10 Jahren
