Stadt Rapperswil-Jona
 Fachbereich Infrastruktur

Auswirkungen von Temporeduktionen auf verkehrsorientierten Gemeindestrassen

Strassenanalysen – Teil B

8. April 2025

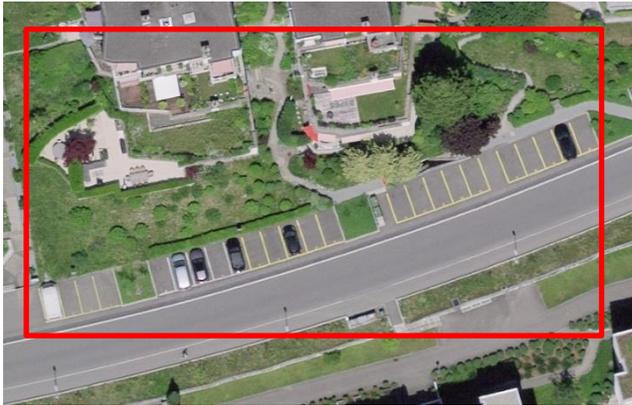
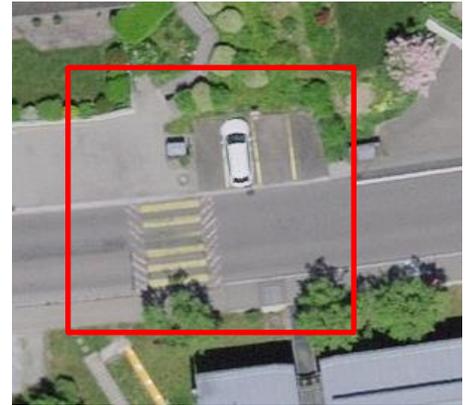
Die wichtigsten beobachteten Defizite sind unzureichende Sichtverhältnisse bei Quereinparkierung. Dies betrifft besonders private Parkplätze. Einige Quereinparkmanöver am Fahrbahnrand werden bei schlechten Sichtverhältnissen durchgeführt. Zudem kann davon ausgegangen werden, dass in einem Fall die Manöver auf dem Fussgängerstreifen und dazugehörigem Annäherungsbe- reich geschehen.

Quereinparkierung bei privaten Parkplätzen (links). Befahrung des Fussgängerstreifen und Annäherungsbe- reichs beim Parkieren(rechts).

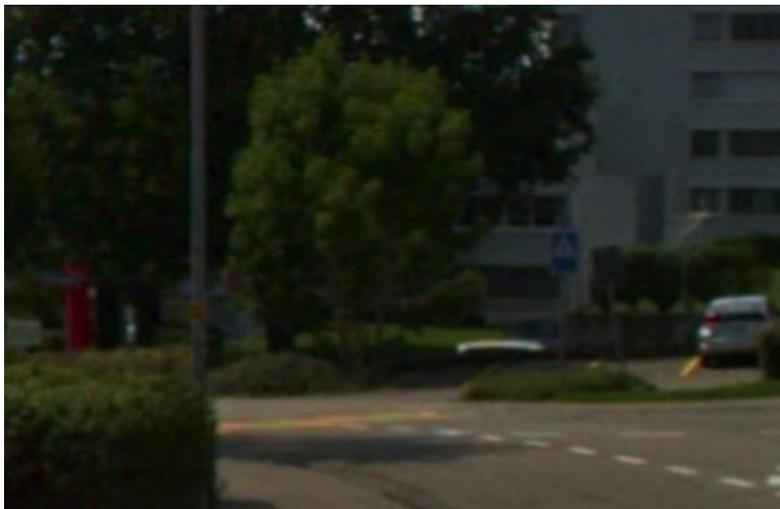
In der Kurve resp. dem Knoten mit der Hummelwaldstrasse sind die Sichtweiten reduziert. Dies betrifft sowohl die Anhaltesichtweite sowie auch die Sichtweite auf den Fussgängerstreifen, der sich beim Knoten befindet.

Reduzierte Sichtweiten im Knoten Hummelbergstrasse / Hummelwaldstrasse

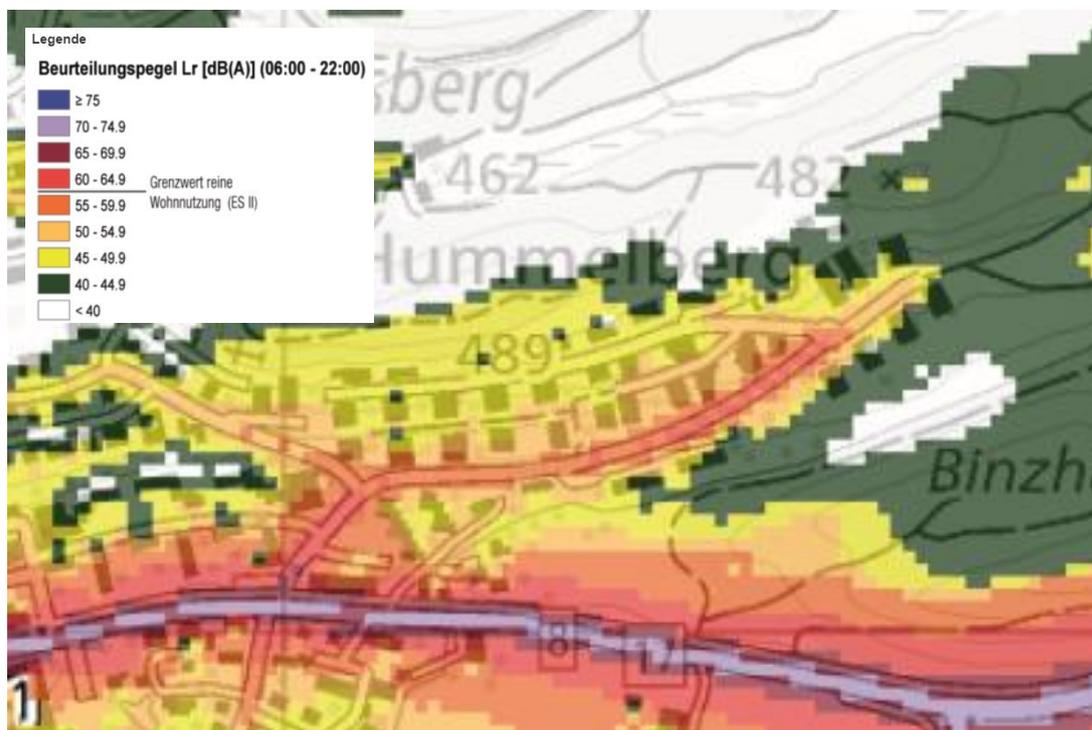
Im Falle des behandelten Strassenabschnitts spielt die Lärmproblematik eine wichtige Rolle, da sich einige Wohnhäuser in unmittelbarem Umfeld resp. direkt am Strassenrand befinden. Die folgende Abbildung zeigt die Beurteilungspegel Lr [dB(A)] entlang dem Abschnitt am Tag. Einige Werte für Wohnungen der ersten Reihe überschreiten die Grenzwerte für Wohnnutzung (DS II), oder liegen knapp darunter (55 – 59.9 dB(A)). Besonders ausgeprägt ist die Problematik zwischen den Knoten Hummelbergstrasse / St. Gallerstrasse und dem Knoten Hummelbergstrasse / Hummelwaldstrasse, aber auch im weiteren Verlauf bleiben die Werte hoch und steigen zum Wendepplatz hin nochmals an.

Ausschnitt aus der Lärmübersicht am Tag (Karte: map.geo.admin.ch)

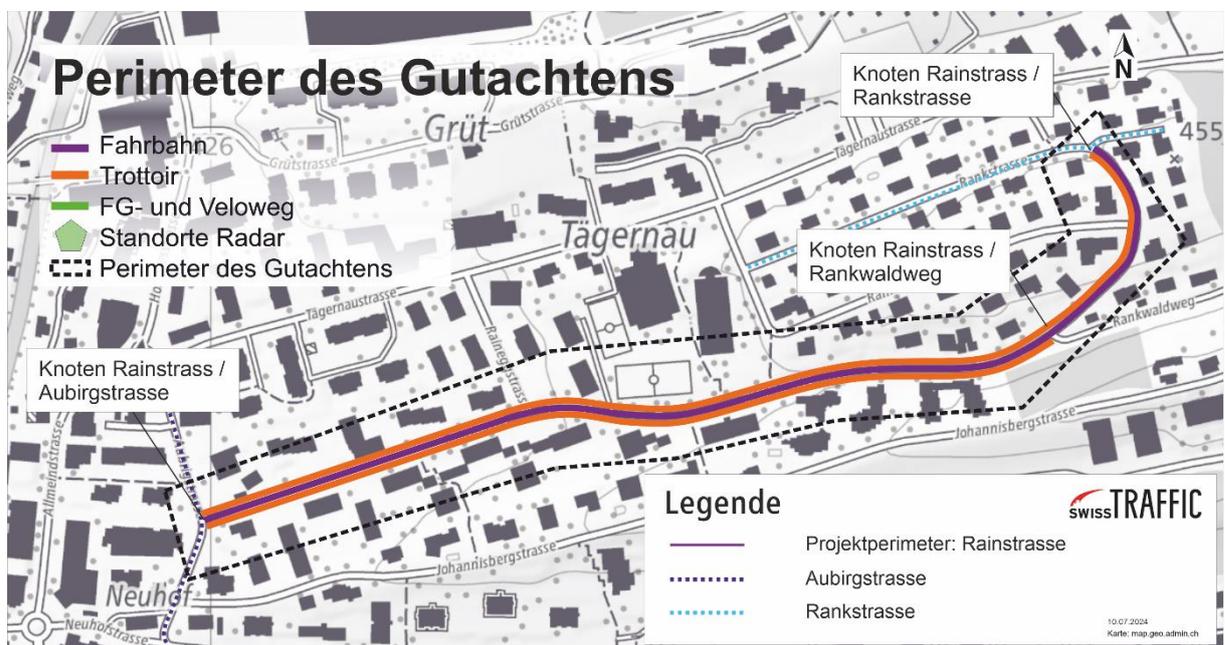
Bestehende Infrastruktur und Perimeter des Gutachtens

Zwischen den Knoten Rainstrasse / Aubrigstrasse und Knoten Rainstrasse / Rankwaldweg weist die Rainstrasse eine Breite von 5.5 – 6.0 Meter auf. Für den restlichen Strassenverlauf bis zum Knoten Rainstrasse / Rankstrasse reduziert sich die Fahrbahnbreite auf 4.5 – 5.0 Meter. Im ersten Segment haben die beidseitigen Trottoirs eine Breite von 1.8 -2.0 Meter. Auf dem Knoten Rainstrasse / Rainwaldweg wird der Fussverkehr nur noch östlich der Fahrbahn mit einer reduzierten Breite von 1.5 – 1.8 Meter geführt.

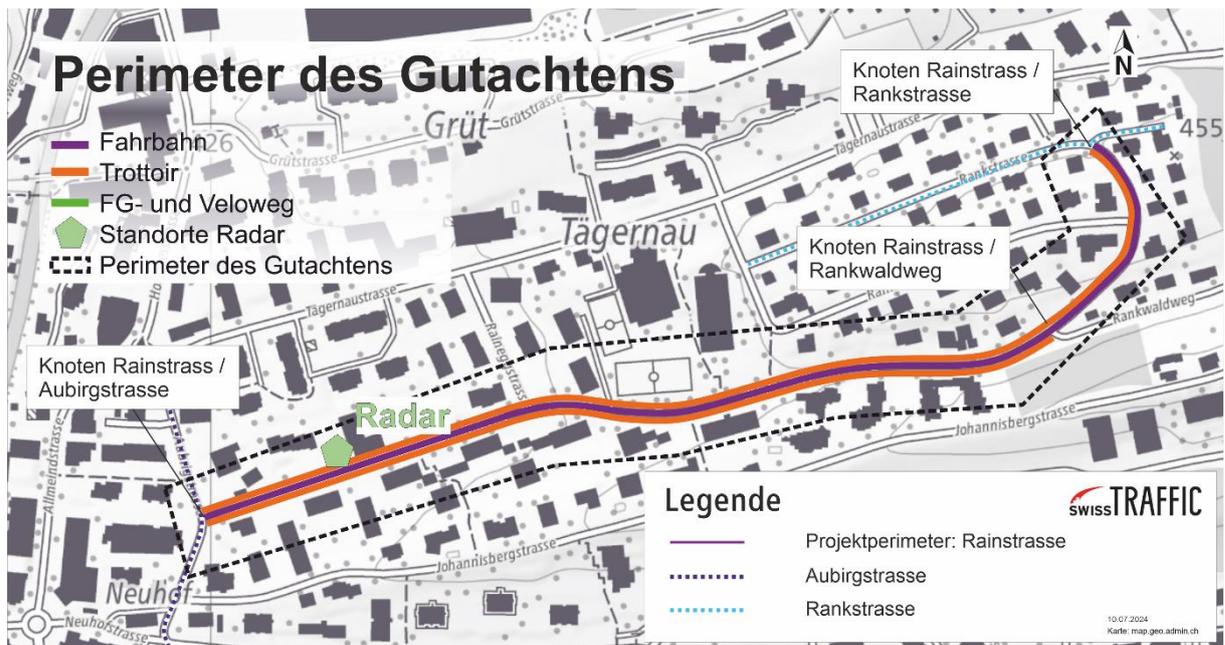
Da für diesen Strassenabschnitt keine Messdaten aus Dauerzählstellen vorliegen, hat die SWISSTRAFFIC AG eine Seitenradarmessungen vom 13.05. – 19.05.2024 durchgeführt. Dabei wurde der Verkehr und das Geschwindigkeitsregime an einem Standort während einer Woche erfasst. Ergebnisse sind im Anhang beigelegt.

Standorte der Verkehrserhebung mittels Seitenradar

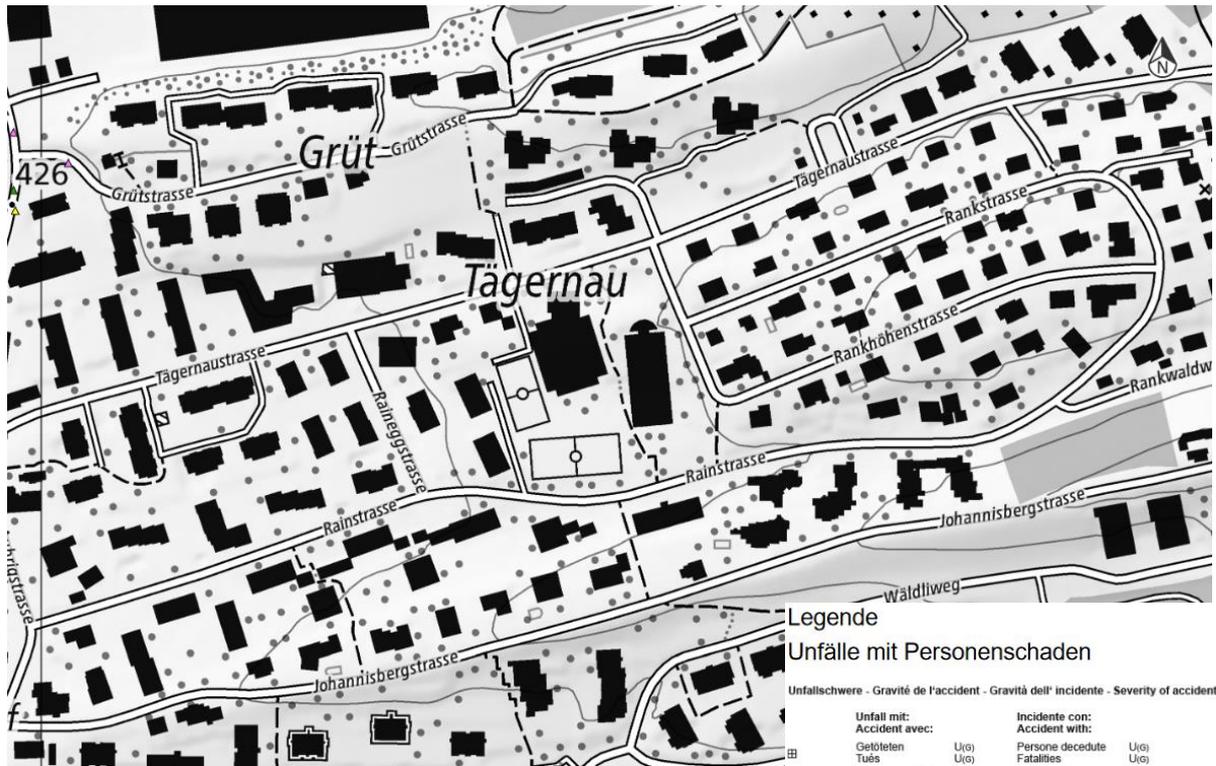
Unfallgeschehen auf der Rainstrasse in den letzten 10 Jahren

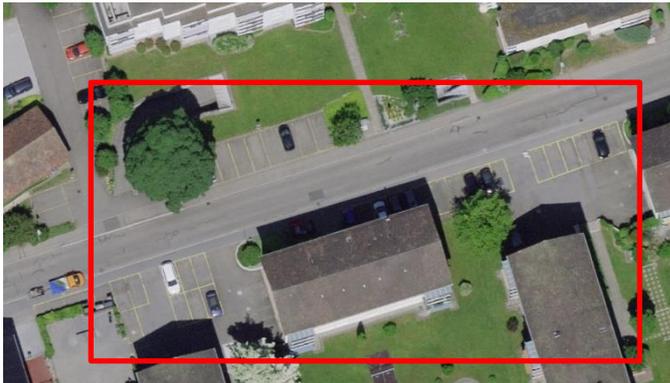
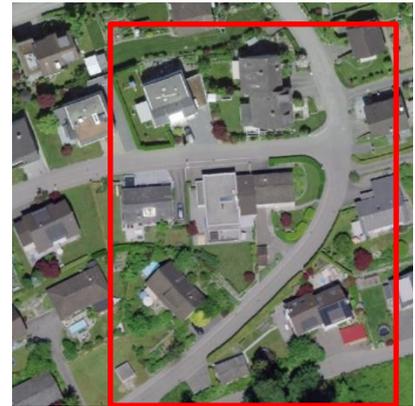
Die wichtigsten beobachteten Defizite sind unzureichende Sichtverhältnisse bei Quereinparkierung. Dies betrifft besonders private Parkplätze. Einige Quereinparkmanöver am Fahrbahnrand werden bei schlechten Sichtverhältnissen durchgeführt. Erschwerend kommt hinzu, dass in der Kurvensituation Zufahrten zu den unterirdischen Parkanlagen teilweise verdeckt sind.

Quereinparkierung bei privaten Parkplätzen (links). Private Parkplätze mit unterirdischen Zufahrten in der Kurve(rechts).

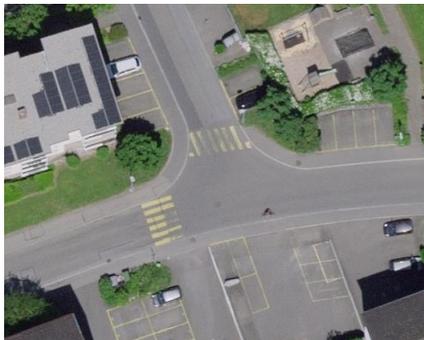
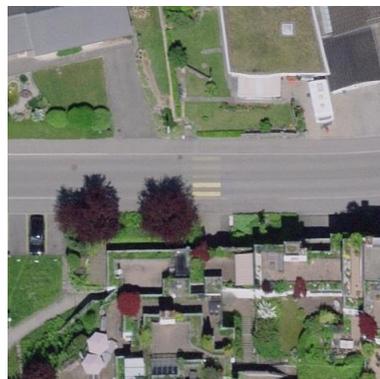
Weiter weisen die Fussgängerstreifen teilweise eine starke Abnutzung der Markierung auf und benötigen eine Erneuerung (Stand 2023).

Starke Abnutzung der Fussgängerstreifenmarkierungen.

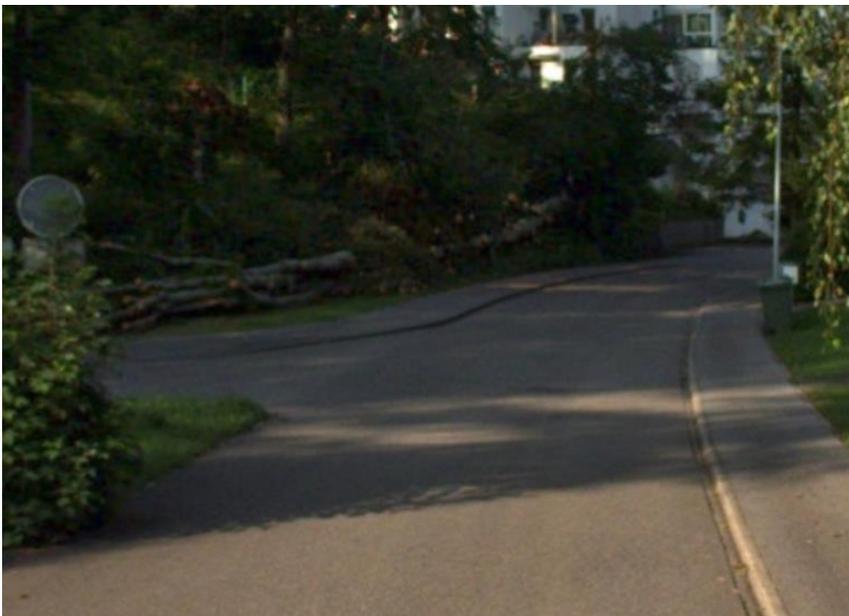
Auf dem Strassenabschnitt gibt es mehrere Rechtsvortritte mit teils eingeschränkten Sichtverhältnissen, weshalb diese Kreuzungsbereiche nur mit reduzierter Geschwindigkeit befahren werden können.

Reduzierte Sichtverhältnisse beim Rechtsvortritt Rainstrasse / Rankwaldweg

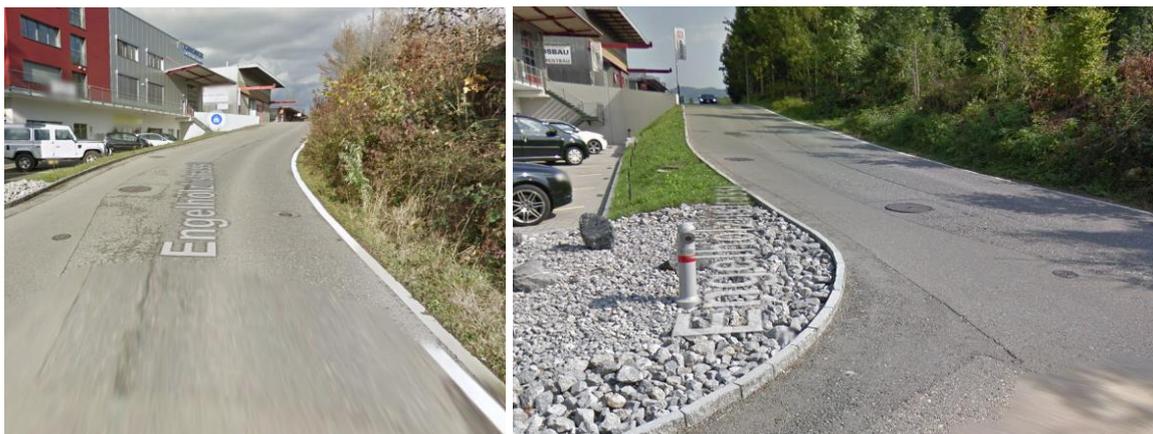
- Die minimalen Anhaltesichtweiten für 80 km/h sind entlang des Abschnittes aufgrund der Kurven und des Längsprofils nicht erfüllt. Die minimalen Anhalte- und Knotensichtweiten sind für 50 km/h knapp erfüllt.
- Zu schmale Fahrbahn (6 m) für 80 km/h. Nach der VSS-Norm 40 212 («Entwurf des Strassenraums; Gestaltungselemente») beträgt die erforderliche Fahrbahnbreite (PW/LW) 6,5 m für 80 km/h
- Parkplätze am Strassenrand. Die Parkmanöver auf der Fahrbahn sind vermeidbar, aber sie können passieren, wenn nicht darauf geachtet wird.
- Kein Trottoir vorhanden auf dem nördlichen Teil.

Minimale Anhalte- und Knotensichtweiten nicht erfüllt

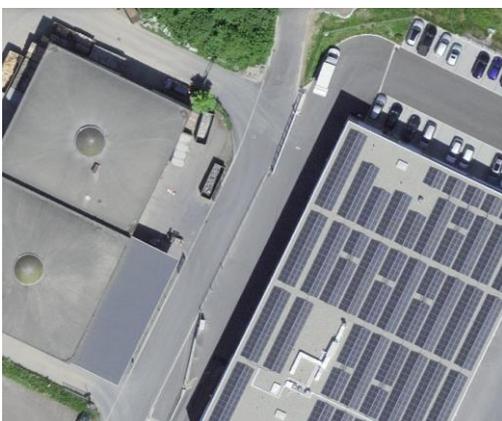
Nördlich der Autobahnbrücke kein Trottoir vorhanden (links). Parkplätze am Strassenrand (rechts)
