Holzsteg Rapperswil – Hurden Machbarkeitsstudie

Management Summary

1 Auftrag

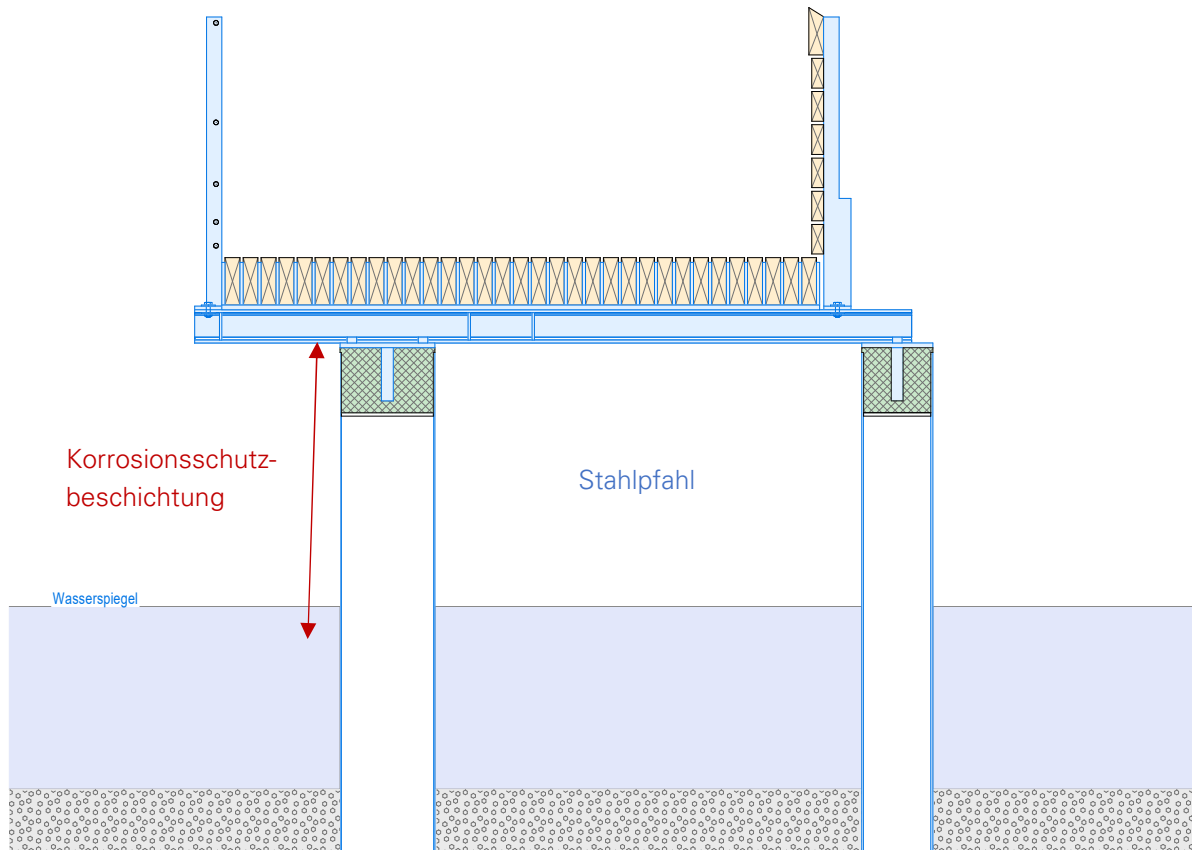
Abbildung 9: Neue Stahlpfähle

Bei dieser Variante werden die bestehenden Holzpfähle am Seegrund abgetrennt und fachgerecht entsorgt. Als neue Fundation werden neue Stahlpfähle in Form von Stahlrohren gerammt. Um keinen Konflikt mit den bestehenden Pfählen zu verursachen, wird der Pfahlraster beibehalten. Die neuen Pfähle sind jeweils um eine halbe Spannweite versetzt.

Aufgrund der geringeren Mantelreibung der Stahlpfähle müssen sie eine ca. 30 % längere Einbindung in den Seegrund aufweisen als die bestehenden Holzpfähle [2]. Damit sind die neuen Pfähle 1.5 – 2.5 m länger als die bestehenden Pfähle ($L = 7 - 15$ m). Der Gewichtsunterschied zwischen den Stahl- und Holzpfählen ist gering und führt nicht zu einem nennenswerten Unterschied bei der Einbindelänge.

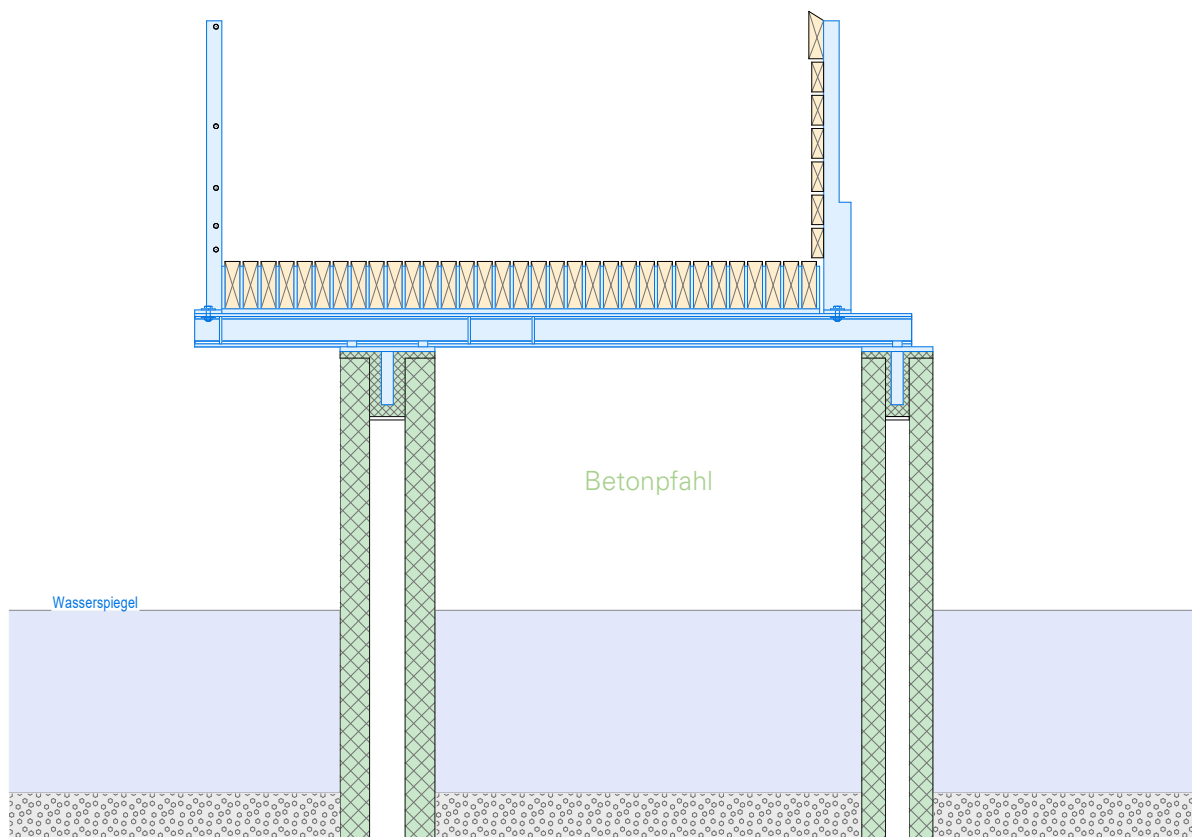
Abbildung 10: Neue Betonpfähle

Bei dieser Variante werden die bestehenden Holzpfähle am Seegrund abgetrennt und entsorgt. Als neue Fundation werden Betonhohlpfähle gerammt. Um keinen Konflikt mit den bestehenden Pfählen zu verursachen, wird der Pfahlraster beibehalten. Die neuen Pfähle sind jeweils um eine halbe Spannweite versetzt.

Aufgrund der geringeren Mantelreibung der Betonhohlpfähle müssen sie eine ca. 25 % längere Einbindung in den Seegrund aufweisen als die bisherigen Holzpfähle [2]. Der Gewichtsunterschied, zwischen den Beton- und den Holzpfählen ist grösser als bei den Stahlpfählen. Bezogen auf die Nutzlast erfordert das Zusatzgewicht eine zusätzliche Vergrösserung der Einbindelängen um ca. 5 %. Somit müssen Betonhohlpfähle, wie die Stahlpfähle, rund 30 % länger sein als die vorhandenen Holzpfähle.

Es werden Betonhohlpfähle mit ähnlichem Durchmesser wie die bestehenden Holzpfähle verwendet. Einerseits wird dadurch sichergestellt, dass der horizontale Pfahlwiderstand gleich bleibt und andererseits bleibt die heute vorhandene Optik mit einem grossen Hauptpfahl und einem kleineren Nebenseitpfahl erhalten. Aufgrund der horizontalen Beanspruchung benötigen die Pfähle eine höhere Bewehrung als bei Standardpfählen. Entsprechend müssen die Pfähle speziell für das Projekt produziert werden. Der Korrosionsschutz wird durch die vorhandene Bewehrungsüberdeckung gewährleistet.

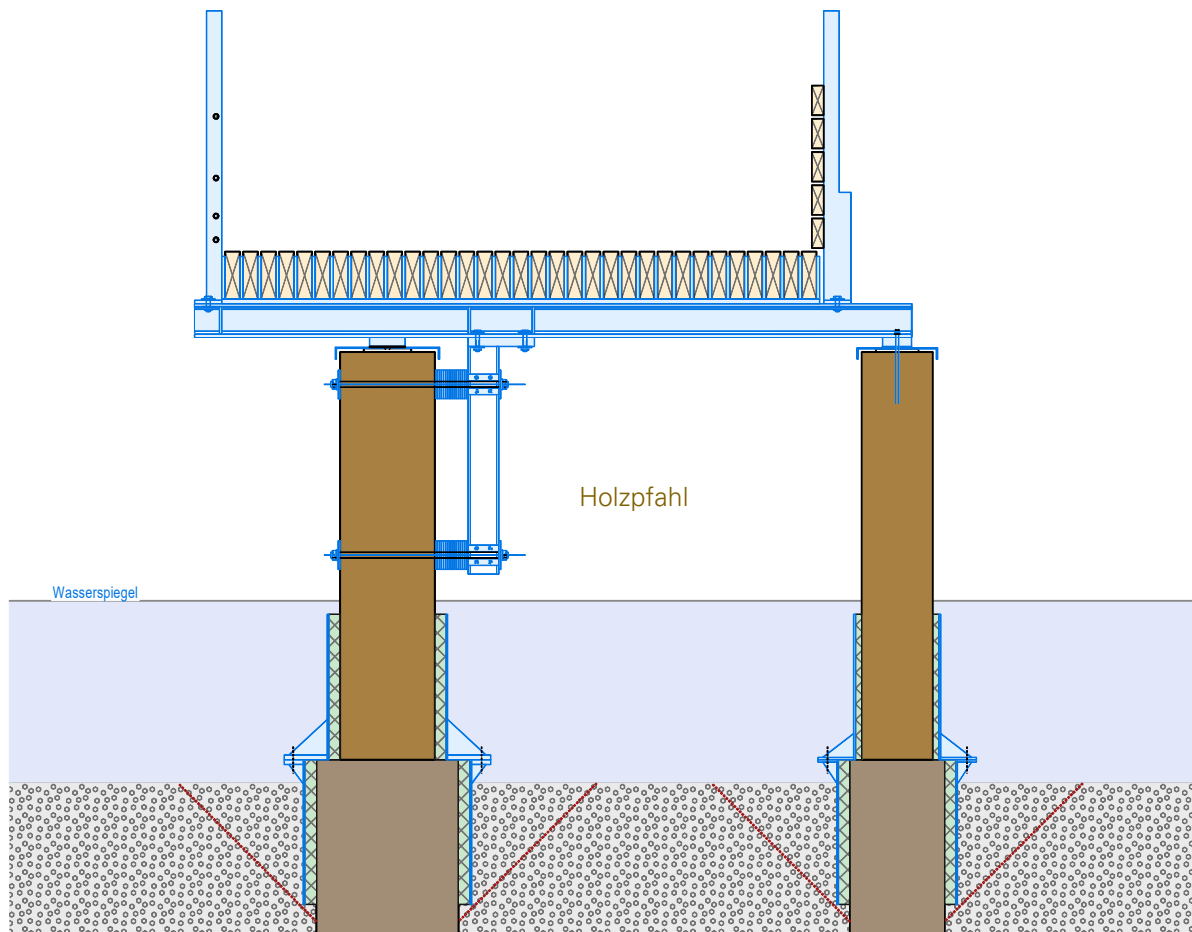
Abbildung 12: Holzpfähle mit Manschetten

Auch bei dieser Variante werden die bestehenden Holzpfähle unter Wasser abgetrennt und die befallenen Teile entsorgt. Die Pfahlteile, welche permanent unter Wasser sind, werden weiterverwendet. Anschliessend wird eine Stahlmanschette über den Pfahlstummel gesetzt und der Hohlraum mit Mörtel ausinjiziert. Dadurch entsteht ein biegesteifer Übergang zwischen Holzpfahl und Stahlmanschette. Oben in die Manschette wird ein neuer Tropenholzpfahl eingesetzt. Auch hier wird der Hohlraum zwischen Manschette und Pfahl mit Mörtel ausinjiziert. Der Oberbau wird wie bisher am Pfahl befestigt. Modifizierte Hölzer, wie das in Kapitel 5.3.5 beschriebene Accoya, können für die Pfähle nicht verwendet werden, da Querschnitte in dieser Grösse nicht vorhanden sind und verleimt werden müssten. Es bestehen jedoch Zweifel, ob eine solche Verleimung bei den vorherrschenden Feuchteschwankungen und direktem Wasserkontakt beständig sein könnte. Bei druckimpregniertem Holz liegt das Problem im stetigen Auswaschprozess welcher im Wasser langsam stattfindet. Die Flora und Fauna des Naturschutzgebietes, deren Schutz oberste Priorität hat, könnten durch die Imprägnierung Schaden nehmen.

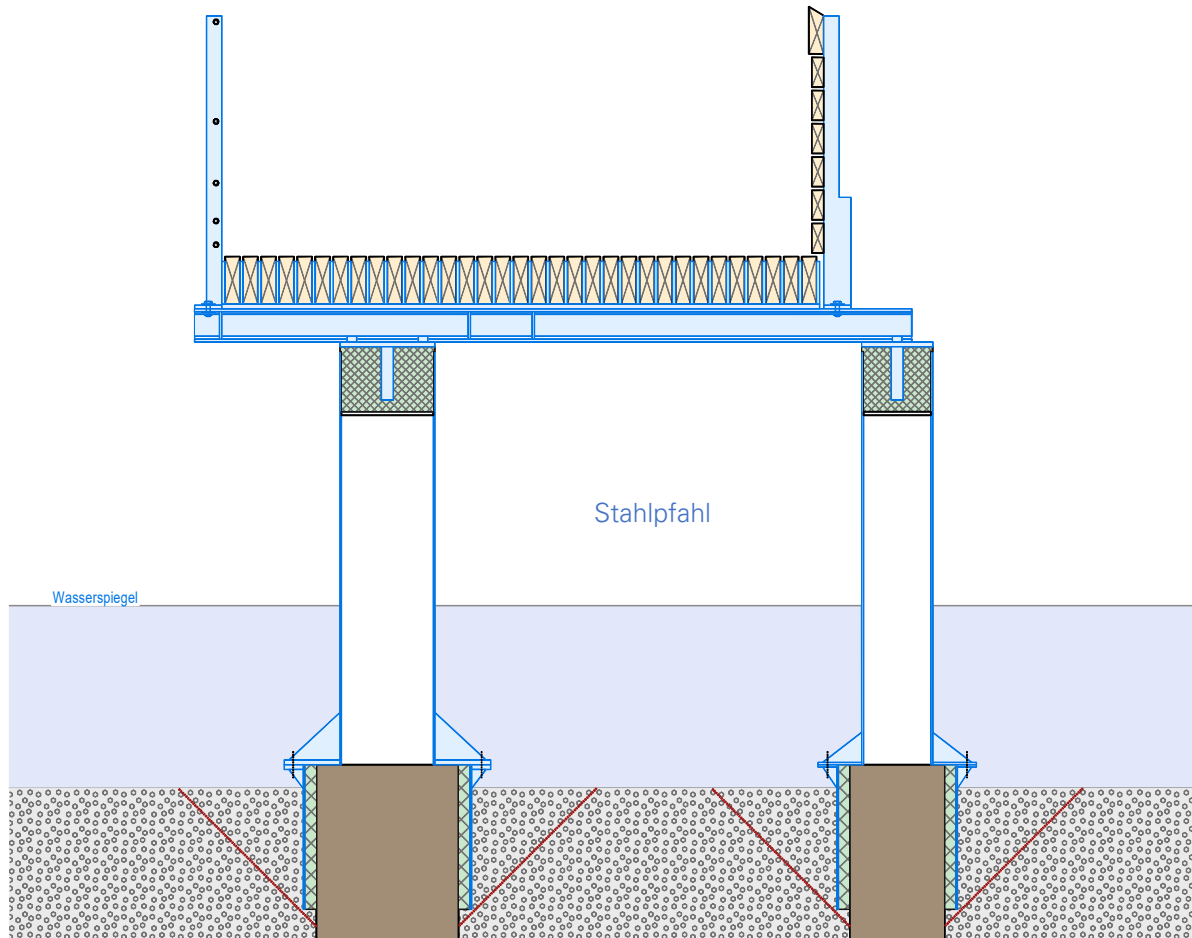
Abbildung 13: Stahlpfähle mit Manschetten

Diese Variante entspricht vom Ablauf her der Variante 3 in Kapitel 5.2.4, jedoch wird an die Stahlmanschette ein Stahlrohr angesetzt, anstelle eines Holzpfahles. Das Stahlrohr kann über eine Flanschverbindung an der Manschette befestigt werden. Für den Anschluss an den Oberbau ist eine neue Konstruktion notwendig. Diese kann mittels eingegossenen Kopfteils analog zu der Variante 1 in Kapitel 5.2.2 ausgeführt werden. Wird die Lage der Manschette nach dem Versetzen eingemessen, dann kann der Anschluss an den Oberbau bereits vorgefertigt werden. Dadurch sind vor Ort keine zusätzlichen Arbeiten notwendig.

- Vorteile: Bei gleichem Pfahldurchmesser bleibt die Optik ähnlich, wie sie heute gegeben ist. Die Stahlrohre können aber auch kleiner ausgeführt werden. Durch die Flanschverbindung an der Manschette und die geschraubte Verbindung am Oberbau kann das Pfahlstück zwischen Manschette und Oberbau bei Bedarf einfach ausgetauscht werden. Es wird verhältnismässig wenig Stahl benötigt.
- Nachteile: Die Montage der Manschetten ist aufwendig. Zudem wird die Optik des Steges leicht verändert, wenn Stahl anstelle von Holz verwendet wird. In seichtem Gewässer muss rund um den Pfahl ein Aushub erstellt werden, sodass die Manschette nach der Montage ständig unter Wasser bleibt. Dies betrifft ungefähr ein Drittel aller Pfähle. Die Bauzeit verlängert sich zudem leicht, weil die benötigten

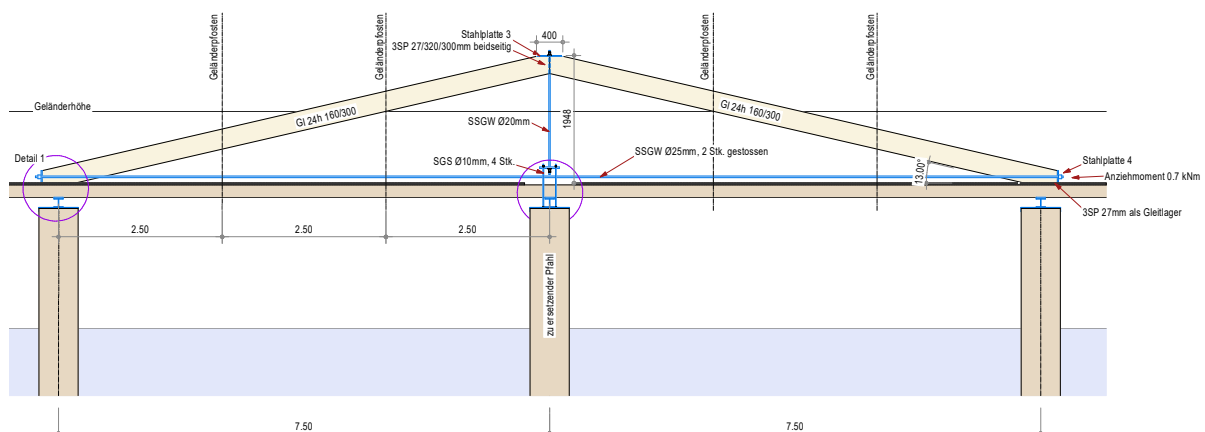
Abbildung 19: Hilfssprengwerk [m]

Bei einem Pfahlersatz mittels Manschette kann eine Hilfsbrücke und eine Stegsperrung mit einem Hilfssprengwerk umgangen werden. Das Sprengwerk entlastet und überbrückt jeweils einen einzelnen Pfahl, damit dieser saniert werden kann. Die Sanierung mithilfe dieses Sprengwerks funktioniert jedoch nur, wenn das System des Oberbaus weder geometrisch noch konstruktiv verändert wird.

Die Arbeit mit einem Hilfssprengwerk zieht einen langsamen Bauablauf nach sich, da mit einem Sprengwerk immer nur ein Pfahl entlastet und bearbeitet werden kann. Mit mehreren Teams, die am Steg verteilt arbeiten, kann die Leistung erhöht werden. Das grösste Problem daran ist, dass aufgrund der Sanierungsarbeiten am geöffneten Steg immer auch ein Teil des Gehwegs durchgängig sein muss. Das bedeutet, dass altes Holz unweigerlich in Kontakt mit neuem Holz kommt und dadurch das Risiko einer Kreuzkontamination besteht. Ausserdem können so auch die Stösse der Längslamellen nicht angepasst und in ihrer Position leicht verschoben werden. Eine Verschiebung der Stösse würde die Belastung reduzieren, wodurch diese einfacher ausgebildet werden können.
