## Technischer Bericht

# ZUSTANDSANALYSE LIDO 8640 RAPPERSWIL

PROJEKTNUMMER: 19602.01

ERSTELLDATUM: 27. NOVEMBER 2020

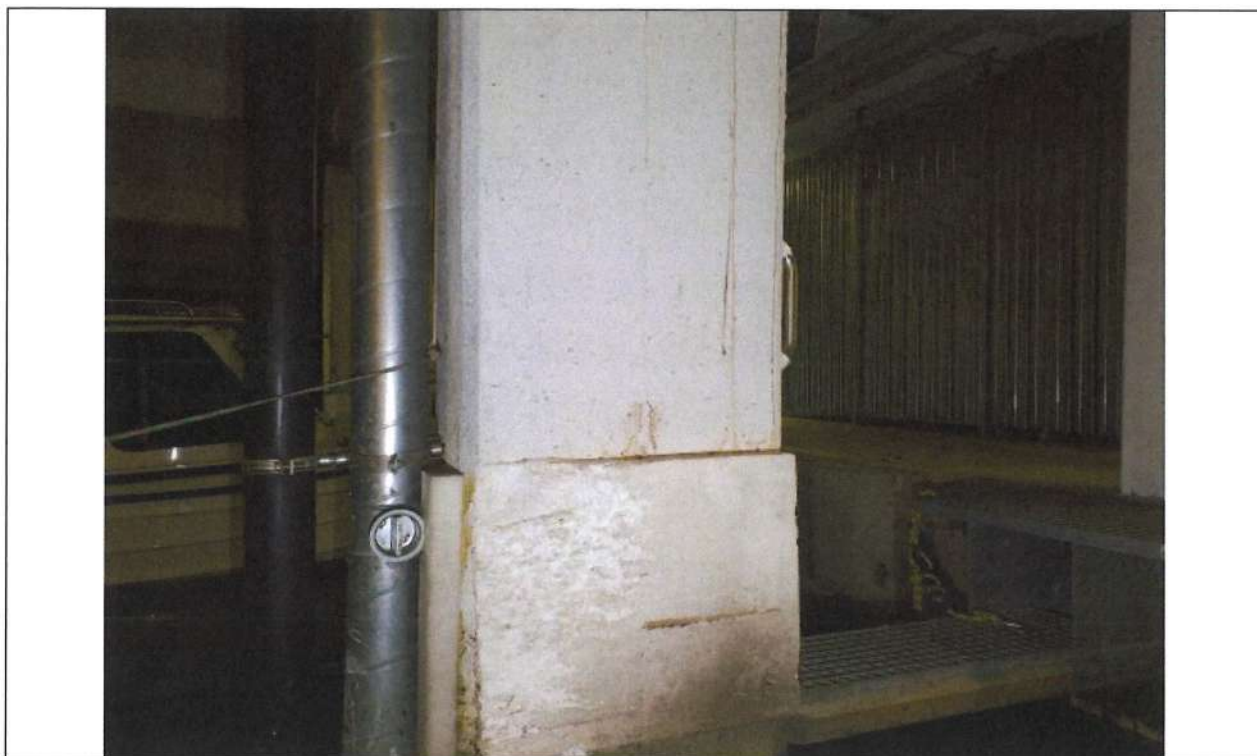
Plan-Position 1, Bild 1

| <b>Bootshalle 1</b> | <ul style="list-style-type: none"> <li>- Einzelne Abplatzungen an Decke und Unterzügen vorhanden, Anhang S. 16, Planposition 1+2</li> <li>- Diverse undichte Leitungsdurchdringungen</li> <li>- Starke Verschmutzungen an Unterzügen durch Fledermauskot, Anhang S. 16, Planposition 3, 4, 5 und 6</li> <li>- Horizontale Risse in Aussenwände in Längsrichtung der Halle, Anhang S. 36, Planposition 4 + 6</li> <li>- Starke Rissbildung in der südöstlichen Ecke, Anhang S. 36 Planposition 3</li> <li>- Feuchtstellen und stehendes Wasser im Schacht, Anhang S. 36, Planposition 5</li> <li>- Wenige kleine Risse in den Stützen</li> <li>- Betonsanierungen aus dem Jahr 2003/2004 sind in einem guten Zustand</li> <li>- An den Tragwerksverstärkungen aus dem Jahr 2003/2004 sind bis auf eine Betonabplatzung keine Schädigungen festgestellt worden.</li> <li>- Zustand Bodenplatte unbekannt</li> </ul> |
